ALCALDÍA MAYOR DE BOGOTÁ D.C. Fondo Prevenición y Atención Emergencias	CONCEPTO TÉCNICO SOBRE NECESIDAD DE ESTUDIOS DETALLADOS DE AMENAZA Y RIESGO POR FENOMENOS DE REMOCIÓN EN MASA DENTRO DEL TRÁMITE DE LICENCIA URBANÍSTICA	Código:	GPR-FT-10
		Versión:	04
		Fecha de revisión:	21/06/2011

1.1 CONCEPTO TÉCNICO No. CT:	6734
1.2 ÁREA:	Técnica y de Gestión
1.3 COORDINACIÓN:	Investigación y Desarrollo
1.4 REFERENCIA CRUZADA RADICADO FOPAE:	2012ER20831
1.5 RESPUESTA OFICIAL No.	RO-60738

2.1 SOLICITANTE:	Curaduría Urbana No.3
2.2 PROYECTO:	KR 77 128A 40
2.3 LOCALIDAD:	11. Suba
2.4 UPZ:	24. Niza
2.5 BARRIO O SECTOR CATASTRAL:	Niza Suba
2.6 DIRECCIÓN:	Carrera 77 No 128A-40
2.7 CHIP:	AAA0185HSBS
2.8 MANZANA CATASTRAL:	22
2.9 PREDIO CATASTRAL:	11
2.10 ÁREA (Ha):	0.264 (*)
2.11 FECHA DE VISITA:	Diciembre 28 de 2012

CT- 6734 Proyecto "KR 77 128A 40"

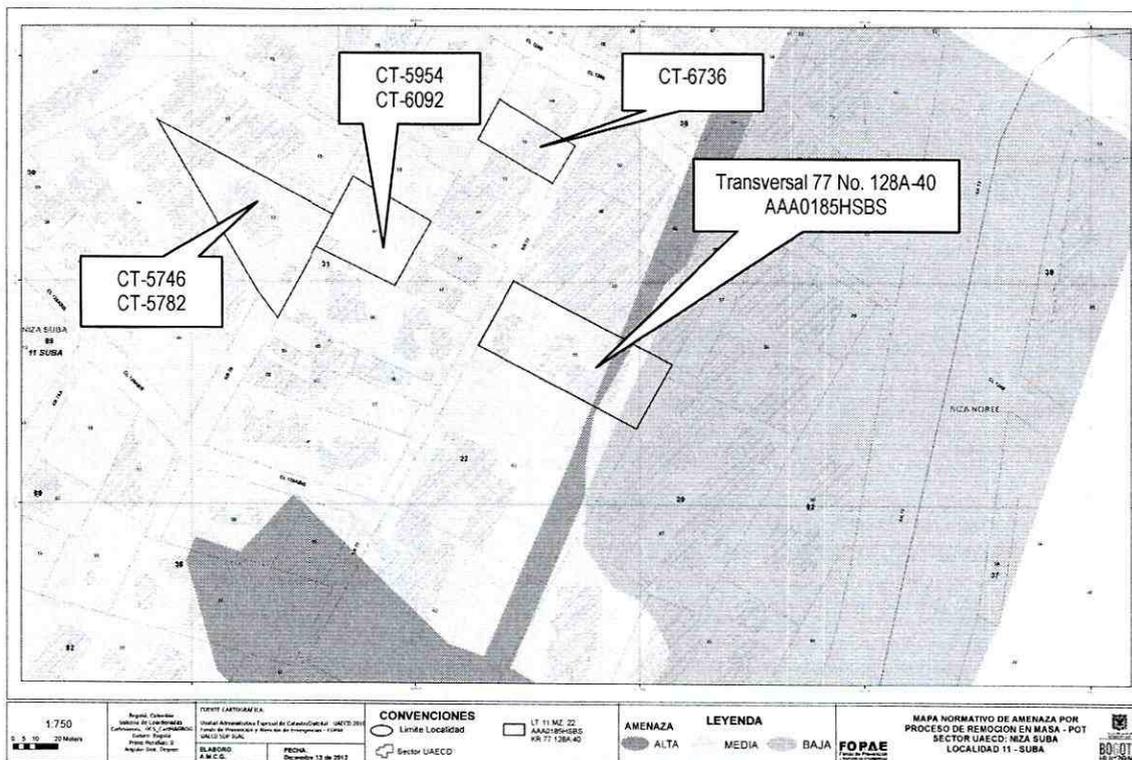
Conforme con el plano normativo de "Amenaza por Remoción en Masa" del Plan de Ordenamiento Territorial de Bogotá - POT, el sector del proyecto ubicado de la Carrera 77 No. 128A-40, de la Localidad de Suba, se encuentra en una zona de AMENAZA BAJA, MEDIA Y ALTA por procesos de remoción en masa (Figura 1).

Figura 1. Localización general del proyecto ubicado en Transversal 77 No. 128A-40 en el Plano Normativo de Amenaza por Remoción en Masa del POT (Decreto 190 de 2004), el cual se encuentra en amenaza BAJA, MEDIA Y ALTA.

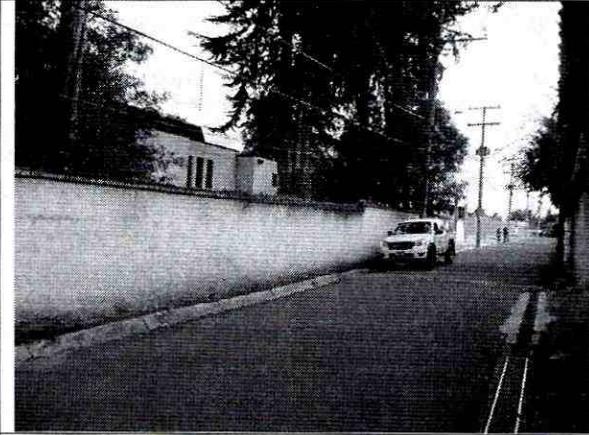
En el momento de la visita, en el predio objeto del presente concepto, se encontró una edificación de dos (2) pisos en mampostería simple sin evidencias de afectación por procesos de remoción en masa de carácter local, ni de carácter general o zonas aledañas al predio evaluado.

Fotografía No. 1. Predio ubicado en la Carrera 77 No. 128A-40, en el Barrio Niza Suba, de la localidad de Suba.

Teniendo en cuenta los aspectos observados y evaluados en este concepto técnico, se considera que para la construcción del proyecto ubicado en la Carrera 77 No. 128A - 40, de la Localidad de Suba, **NO SE REQUIERE** adelantar la FASE II del estudio detallado de amenaza y riesgo por remoción en masa, de acuerdo con lo establecido en la Resolución 227 de 2006; por otra parte, esto no exime al constructor del cumplimiento del resto de la normatividad vigente (Norma Sismo Resistente - Código de Construcción - Resolución de Legalización, etc.).

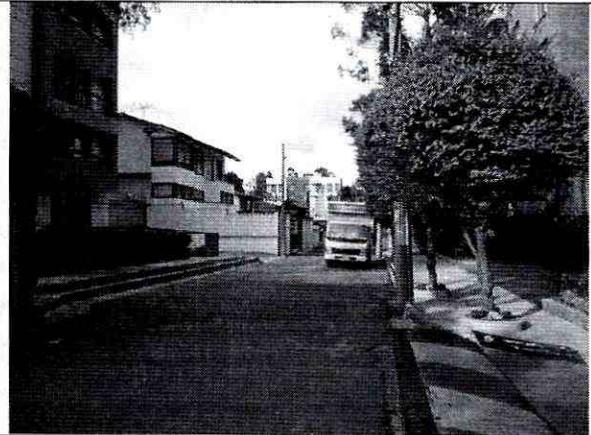
Fotografía No. 2. Vista del sector donde se localiza el predio de la Carrera 77 No. 128A-40, en el Barrio Niza Suba, de la localidad de Suba.
