1.1 CONCEPTO TÉCNICO No. CT:	CT-6907
1.2 ÁREA:	Técnica y de Gestión
1.3 COORDINACIÓN:	Investigación y Desarrollo
1.4 REFERENCIA CRUZADA RADICADO FOPAE:	2013ER8720
1.5 RESPUESTA OFICIAL No.	RO-63334

2.1 SOLICITANTE:	CURADURÍA URBANA No. 1
2.2 PROYECTO:	Edificio Tamarindo
2.3 LOCALIDAD:	2. Chapinero
2.4 UPZ:	88. El Refugio
2.5 BARRIO O SECTOR CATASTRAL:	Sector Catastral Los Rosales
2.6 DIRECCIÓN:	Calle 79B No 5-72 y No 5-80 (**)
2.7 CHIP:	AAA0093FJLW y AAA0093FJMS (*)
2.8 MANZANA CATASTRAL:	02
2.9 PREDIO CATASTRAL:	08 y 09
2.10 ÁREA (Ha):	0.0866 (*)
2.11 FECHA DE VISITA: FECHA DE EMISIÓN:	Junio 12 de 2013 Junio 13 de 2013

CT-6907 PROYECTO: "Calle 79B No 5-72 y No 5-80 - Edificio Tamarindo"

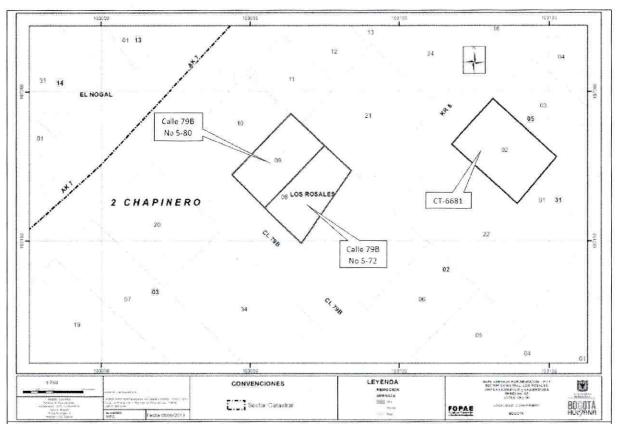
Conforme con el plano normativo de "Amenaza por Remoción en Masa" del Plan de Ordenamiento Territorial de Bogotá - POT, el sector del proyecto ubicado en la Calle 79B No 5-72 y No 5-80 de la Localidad de Chapinero - Sector Catastral Los Rosales, se encuentra en una zona de AMENAZA MEDIA por procesos de remoción en masa (Figura 1).

Figura 1. Localización general del proyecto ubicado en la Calle 79B No 5-72 y No 5-80, Sector Catastral Los Rosales de la Localidad de Chapinero, en el Plano Normativo de Amenaza por Remoción en Masa del POT (Decreto 190 de 2004), el cual se encuentra en amenaza MEDIA.

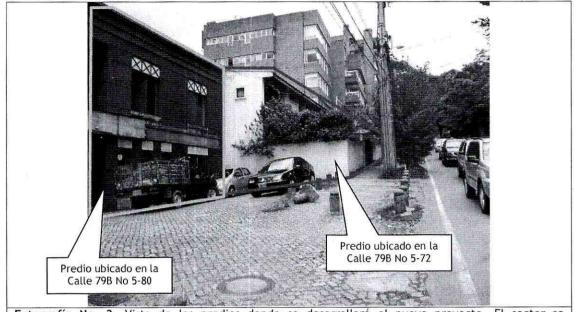
La zona donde se busca desarrollar el proyecto corresponde con uso de suelo urbano con edificaciones de tipo residencial. Es un sector consolidado a nivel urbano, en un terreno con pendiente baja a media con densidad de construcción alta, el cual cuenta con vías principales pavimentadas en concreto asfáltico y sistemas de recolección de aguas lluvias y aguas residuales (ver Fotografías No. 1, 2 y 3).

Fotografía No. 3. Vista de los predios donde se desarrollará el nuevo proyecto. El sector se encuentra consolidado a nivel urbano donde predomina el uso residencial sobre el comercial, con presencia de vías pavimentadas en buen estado y sistemas de acueducto y alcantarillado.

El sector en donde se encuentran los citados lotes posee una pendiente baja a media y en el momento de la inspección visual adelantada no se evidenciaron daños o patologías que permitan identificar o definir la presencia de procesos de inestabilidad geotécnica y/o procesos de remoción en masa, ni de carácter local al interior del predio o general en las zonas aledañas al mismo. A pesar de lo anterior, se advierte que cualquier intervención que se realice, debe tener en cuenta la presencia de la infraestructura aledaña, por lo que el responsable del proyecto debe garantizar en todo momento la estabilidad general del lote y su entorno.
