CONCEPTO TÉCNICO SOBRE NECESIDAD DE ESTUDIOS DETALLADOS DE AMENAZA Y RIESGO POR FENOMENOS DE REMOCIÓN EN MASA DENTRO DEL TRÁMITE DE LICENCIA URBANÍSTICA	Código:	GPR-FT-10
		Versión:	04
		Fecha de revisión:	21/06/2011

1.1 CONCEPTO TÉCNICO No. CT:	7011
1.2 ÁREA:	Técnica y de Gestión
1.3 COORDINACIÓN:	Investigación y Desarrollo
1.4 REFERENCIA CRUZADA RADICADO FOPAE:	2013ER16211
1.5 RESPUESTA OFICIAL No.	RO-64865

2.1 SOLICITANTE:	CURADURÍA URBANA No. 3
2.2 PROYECTO:	Kra 5 Este No. 27 A – 47 Sur
2.3 LOCALIDAD:	4. San Cristóbal
2.4 UPZ:	34. 20 de Julio
2.5 BARRIO O SECTOR CATASTRAL:	Santa Inés
2.6 DIRECCIÓN:	Carrera 5 Este No. 27 A – 47 Sur
2.7 CHIP:	AAA0003AWMR
2.8 MANZANA CATASTRAL:	1
2.9 PREDIO CATASTRAL:	41
2.10 ÁREA (Ha):	0.051 (*)
2.11 FECHA DE VISITA:	22 de Agosto de 2013

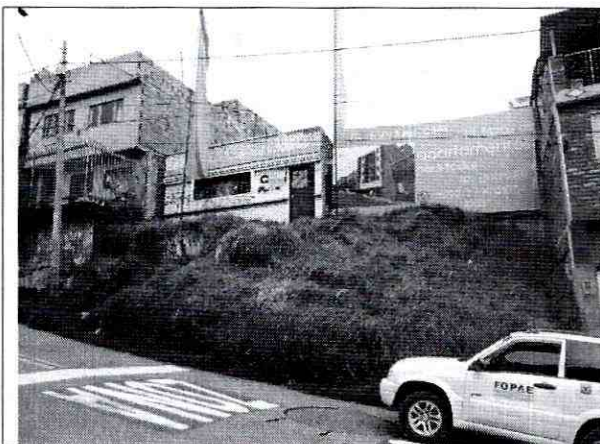
En el momento de la visita técnica al predio objeto del concepto técnico se encontró construida una (1) edificación de un (1) piso, con un sistema estructural en mampostería simple aparentemente en estado abandonado, teniendo en cuenta que la descripción corresponde sólo a una inspección visual que involucró únicamente la parte externa de la edificación.

Con base en la verificación técnica se pudo establecer que el predio en mención no presenta evidencias de afectación por procesos de remoción en masa, ni de carácter local, ni de carácter general en la ladera o zonas aledañas al predio evaluado. Igualmente, se pudo establecer que en las edificaciones aledañas no se evidenciaron daños o patologías que permitieran identificar o definir la presencia de procesos de inestabilidad geotécnica en el área del proyecto. No obstante, lo anterior, se advierte que cualquier intervención que se realice debe tener en cuenta la presencia de infraestructura aledaña por lo que el responsable del proyecto debe garantizar en todo momento la estabilidad general del lote y su entorno.

Fotografía No. 1. Predio donde se desarrollará el proyecto ubicado en la Carrera 5 Este No. 27 A - 47 Sur.

- Teniendo en cuenta los aspectos observados y evaluados en este concepto técnico, se considera que para la construcción del proyecto ubicado en la Carrera 5 Este No. 27 A – 47 Sur, de la Localidad de San Cristóbal, **NO SE REQUIERE** adelantar la FASE II del estudio detallado de amenaza y riesgo por remoción en masa, de acuerdo con lo establecido en la Resolución 227 de 2006; por otra parte, esto no exime al constructor del cumplimiento del resto de la normatividad vigente (Norma Sismo Resistente – Código de Construcción – Resolución de Legalización, etc.).

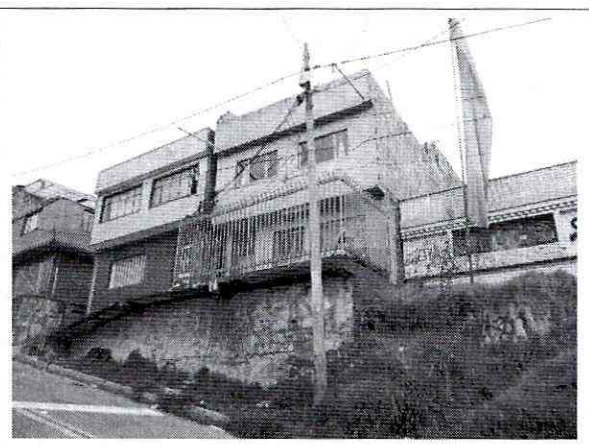
En la zona se encuentran construcciones de hasta tres (3) pisos de altura, con un sistema estructural que varía entre mampostería simple a parcialmente confinada; apreciación que es limitada ya que está basada en la identificación visual llevada a cabo al exterior de las edificaciones existentes.

Fotografía No. 2. Edificaciones vecinas al predio donde se desarrollará el proyecto de la Carrera 5 Este No. 27 A - 47 Sur.

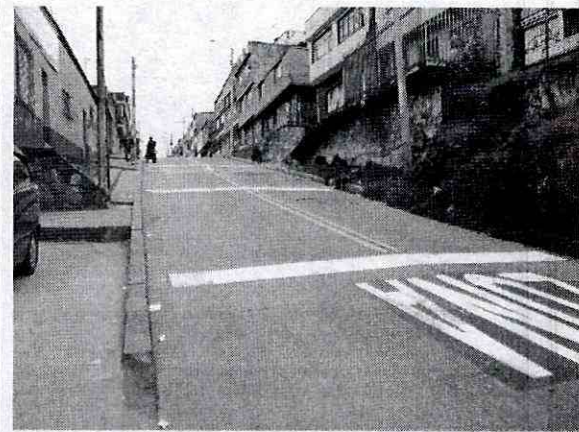
Fotografía No. 4. Panorámica del sector sur de la Carrera 5 Este.
