ALCALDÍA MAYOR DE BOGOTÁ D.C. Fondo Prevención y Atención Emergencias	<b>CONCEPTO TÉCNICO SOBRE  NECESIDAD DE ESTUDIOS  DETALLADOS DE AMENAZA Y RIESGO  POR FENOMENOS DE REMOCIÓN EN  MASA DENTRO DEL TRÁMITE DE  LICENCIA URBANÍSTICA</b>	Código:	GPR-FT-10
		Versión:	04
		Fecha de revisión:	21/06/2011

<b>1.1 CONCEPTO TÉCNICO No.</b>	CT-7287
<b>1.2 ÁREA:</b>	Análisis y Mitigación de Riesgos
<b>1.3 COORDINACIÓN:</b>	Estudios y Conceptos Técnicos
<b>1.4 REFERENCIA CRUZADA RADICADO FOPAE:</b>	2014ER632
<b>1.5 RESPUESTA OFICIAL No.</b>	RO-68481

<b>2.1 SOLICITANTE:</b>	Curaduría Urbana No. 3
<b>2.2 PROYECTO:</b>	Vivienda
<b>2.3 LOCALIDAD:</b>	19. Ciudad Bolívar
<b>2.4 UPZ:</b>	67. Lucero
<b>2.5 BARRIO O SECTOR CATASTRAL:</b>	Barrio Lucero Sur Bajo
<b>2.6 DIRECCIÓN:</b>	Diagonal 64 A Bis Sur No 17 G - 09 (**)
<b>2.7 CHIP:</b>	AAA0023BRLF y otros (*)
<b>2.8 MANZANA CATASTRAL:</b>	70
<b>2.9 PREDIO CATASTRAL:</b>	22
<b>2.10 ÁREA (Ha):</b>	0,0150 (*)
<b>2.11 FECHA DE VISITA: FECHA DE EMISIÓN:</b>	Enero 24 de 2014 Marzo 4 de 2014

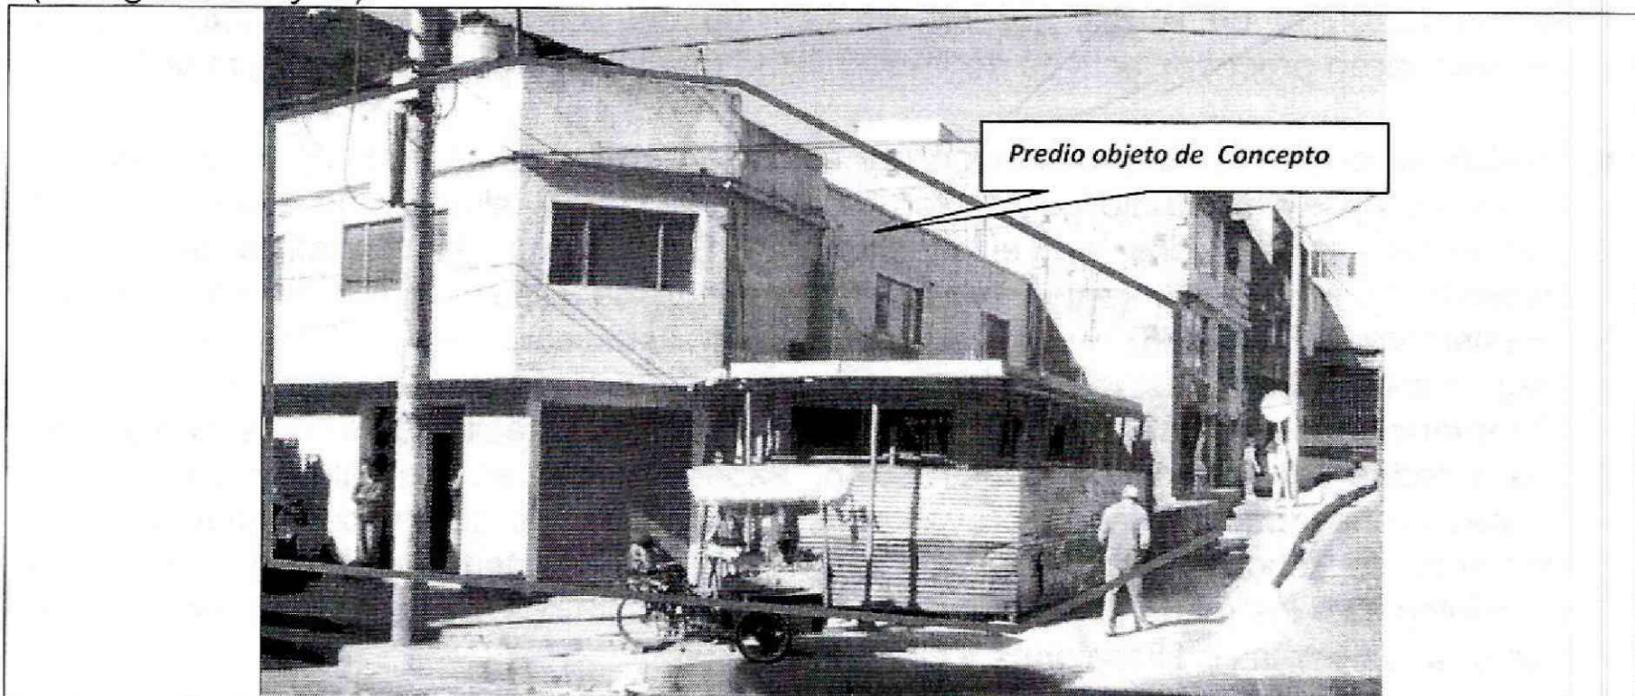
En el momento de la visita al predio objeto del presente concepto técnico, se encontró una obra en construcción correspondiente a una edificación de un (1) piso, en mampostería parcialmente confinada, con cerramiento preventivo, en tejas de zinc. En el predio se observa que la construcción se está desarrollando adjunta a la fachada ubicada sobre la Diagonal 64 A Bis Sur; de una edificación de dos (2) pisos completamente terminada y habitada. La edificación puede ajustarse a las condiciones del proyecto mencionado en el oficio de la solicitud remitido por la Curaduría Urbana 3, ya que allí se especifica licencia de construcción modalidad obra nueva para un (1) edificio de dos (2) pisos. En el predio no se observaron evidencias de afectación por procesos de remoción en masa de carácter local, ni de carácter general en la ladera o zonas aledañas al predio evaluado (Fotografías 1 y 2).

**Fotografía No. 1.** Predio correspondiente al CHIP: AAA0023BRLF y otros, barrio Lucero Sur Bajo de la Localidad de Ciudad Bolívar.

- Considerando que en la visita efectuada al predio de la Diagonal 64 A Bis Sur No 17 G - 09 del Barrio Lucero Sur Bajo (Fotografías 1 y 2), se encontró una obra en construcción correspondiente a una edificación de un (1) piso, en mampostería parcialmente confinada, con cerramiento preventivo, en tejas de zinc. En el predio se observa que la construcción se está desarrollado adjunta a la fachada ubicada sobre la Diagonal 64 A Bis Sur; de una edificación de dos (2) pisos completamente terminada y habitada. La cual puede ajustarse a las especificaciones presentadas en la solicitud hecha por la Curaduría Urbana No. 3. Se recomienda a la Alcaldía Local de Ciudad Bolívar, verificar si se ha cometido alguna infracción urbanística para que si es del caso, lleve a cabo las acciones pertinentes dentro de su competencia como encargada del control urbano en su localidad.

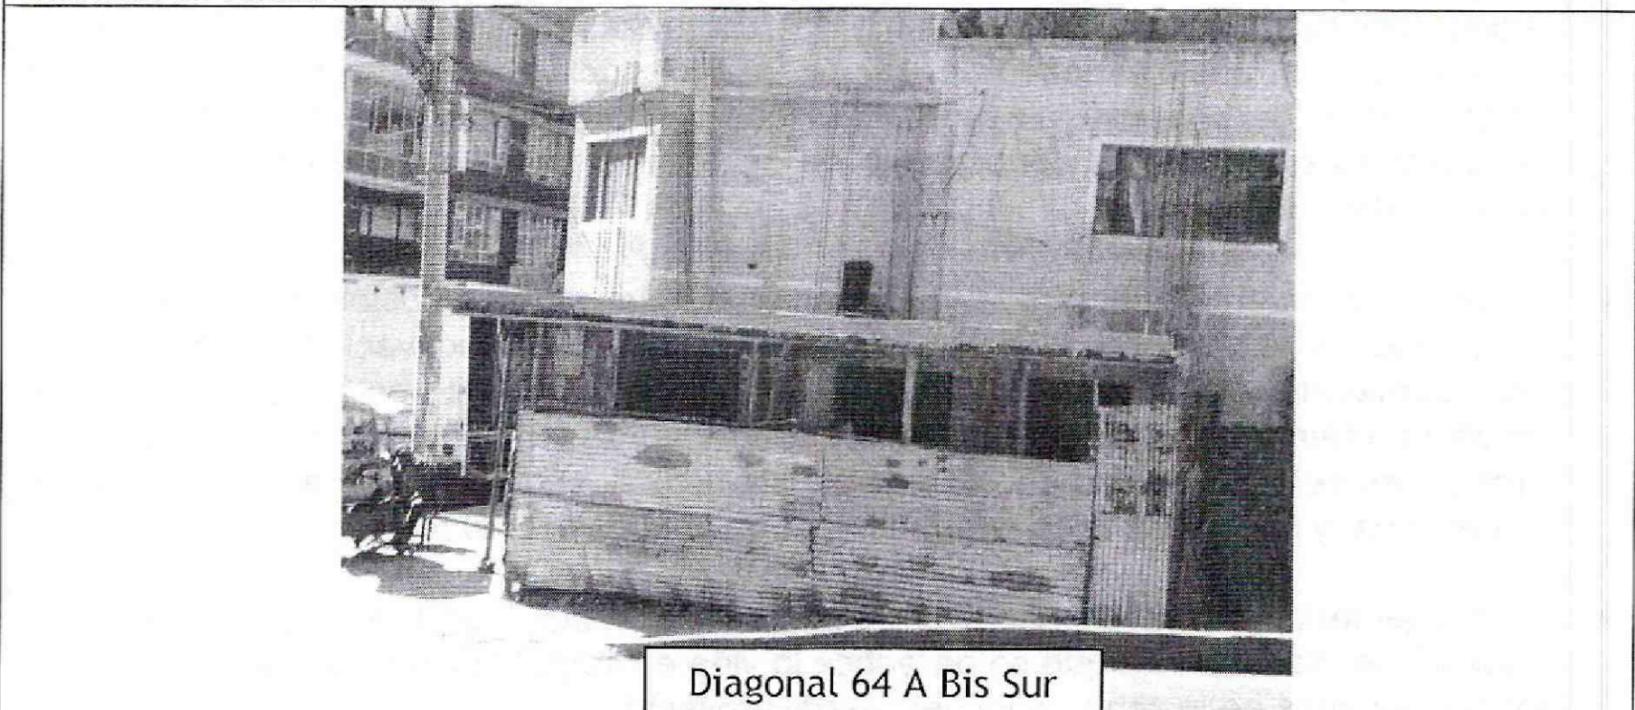
**Fotografías No. 2.** Condiciones del Predio, donde se puede observar el estado de la obra en construcción y la edificación existente.
