ALCALDÍA MAYOR DE BOGOTÁ D.C. Fondo Prevención y Atención Emergencias	<b>CONCEPTO TÉCNICO SOBRE          NECESIDAD DE ESTUDIOS          DETALLADOS DE AMENAZA Y RIESGO          POR FENOMENOS DE REMOCIÓN EN          MASA DENTRO DEL TRÁMITE DE          LICENCIA URBANÍSTICA</b>	Código:	GPR-FT-10
		Versión:	04
		Fecha de revisión:	21/06/2011

1.1 CONCEPTO TÉCNICO No. CT:	7379
1.2 ÁREA:	Análisis y Mitigación del Riesgo
1.3 COORDINACIÓN:	Estudios y Conceptos Técnico
1.4 REFERENCIA CRUZADA RADICADO FOPAE:	2013ER25761
1.5 RESPUESTA OFICIAL No.	RO-69542

2.1 SOLICITANTE:	Curaduría Urbana # 4
2.2 PROYECTO:	VIVIENDA
2.3 LOCALIDAD:	19. Ciudad Bolívar
2.4 UPZ:	69. Ismael Perdomo
2.5 BARRIO O SECTOR CATASTRAL:	Casavianca
2.6 DIRECCIÓN:	Carrera 77D # 58A-23 Sur (*)
2.7 CHIP:	AAA0018PUUZ (*)
2.8 MANZANA CATASTRAL:	06
2.9 PREDIO CATASTRAL:	02
2.10 ÁREA (Ha):	0.0052 (*)
2.11 FECHA DE VISITA:	Enero 15 de 2014

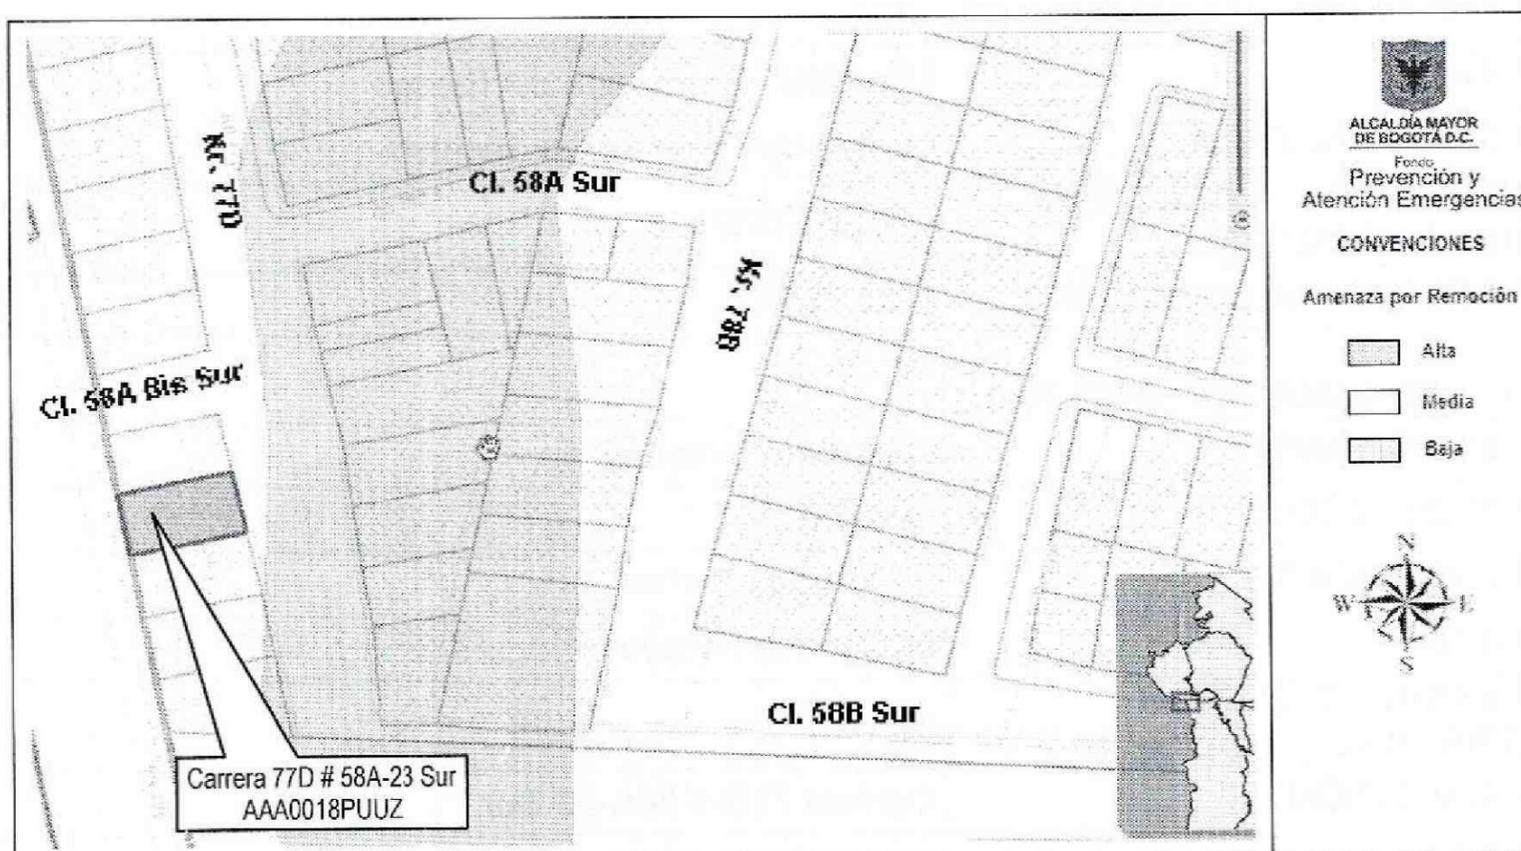
Conforme con el plano normativo de "Amenaza por Remoción en Masa" del Plan de Ordenamiento Territorial de Bogotá-POT, el sector en el que se localiza el proyecto ubicado en el predio de la Carrera 77D # 58A-23 Sur, de la Localidad de Ciudad Bolívar, se encuentra en una zona de Amenaza Media por procesos de remoción en masa (Figura 1)

**Figura 1.** Localización general del proyecto ubicado en el predio de la Carrera 77D # 58A-23 Sur en el Plano Normativo de Amenaza por Remoción en Masa del POT (Decreto 364 de 2013), el cual se encuentra en Amenaza Media.

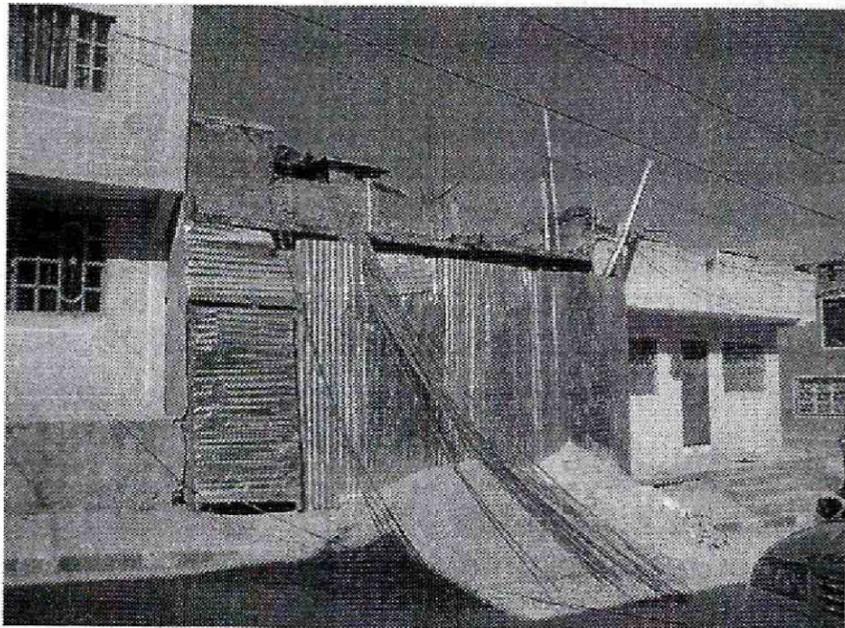
Con base en la inspección visual realizada al momento de la visita técnica, se identificó que sobre el predio de la Carrera 77D # 58A-23 Sur, de la Localidad de Ciudad Bolívar, se localiza un cerramiento con láminas de zinc; sin embargo al interior de este, al parecer se están adelantando labores constructivas posiblemente asociadas al proceso de

licenciamiento que se está adelantando (Fotografías 1 y 2). A pesar de lo anterior, se advierte que cualquier intervención que se realice, debe tener en cuenta la presencia de la infraestructura aledaña, por lo que el responsable del proyecto debe garantizar en todo momento la estabilidad general del lote y su entorno, lo anterior enmarcado en los Artículos 15 y 16 del Decreto 332 de 2004.

Foto 1. Predio en donde se desarrollará el proyecto ubicado la Carrera 77D # 58A-23 Sur, de la Localidad de Ciudad Bolívar

Finalmente, y considerando que en la visita de campo efectuada al predio de la Carrera 77D # 58A-23 Sur, se encontró una estructura posiblemente en proceso de construcción una edificación que posiblemente se ajusta a la descripción del proyecto a desarrollar (Fotografías 1 y 2), incluida en el formato de solicitud GPR-F-03 enviado por la Curaduría Urbana # 4; se recomienda a la Alcaldía Local de Ciudad Bolívar, verificar si se ha cometido alguna infracción urbanística para que si es el caso, se adelanten las acciones pertinentes dentro de su competencia como encargada del control urbanístico en su localidad.

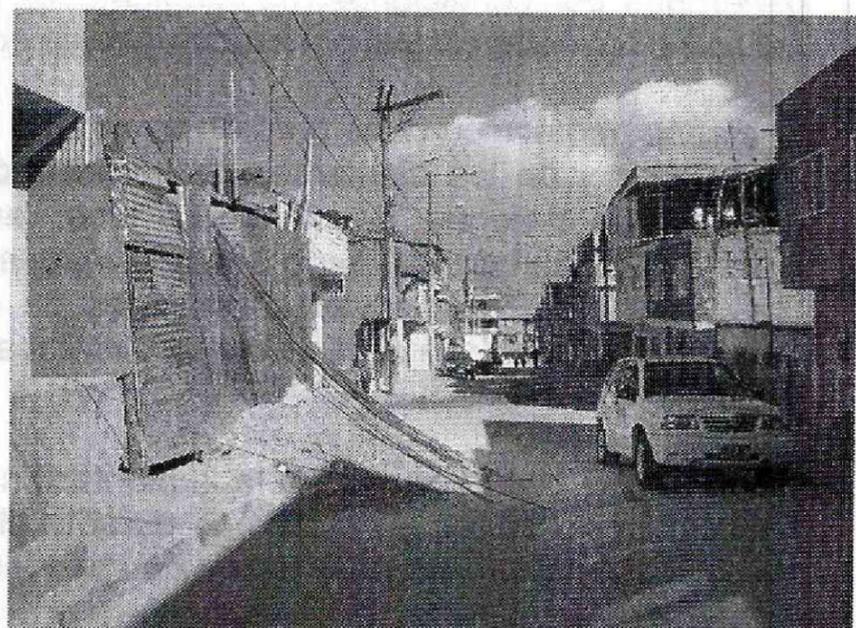
La zona de interés cuenta con un uso de suelo urbano, que corresponde a un sector consolidado con densidad de construcción alta principalmente residencial, en un terreno con pendiente baja, contando con vías principales pavimentadas y sistemas de recolección de aguas lluvias y aguas residuales. En el sector se encuentran edificaciones hasta de tres (3) niveles de altura, las cuales cuentan con varios sistemas estructurales entre los que se destacan mampostería parcialmente confinada y mampostería simple, en el momento de la verificación técnica adelantada, las edificaciones de la zona no evidenciaban daños o patologías que permitan identificar o definir la presencia de procesos de remoción en masa activos en el área del proyecto (Fotografía 1 y 2).

Foto 2. Vista del sector donde se localiza el proyecto de la Carrera 77D # 58A-23 Sur.
