1.1 CONCEPTO TÉCNICO No.	CT-7380
1.2 ÁREA:	Análisis y Mitigación de Riesgos
1.3 COORDINACIÓN:	Estudios y Conceptos Técnicos
1.4 REFERENCIA CRUZADA RADICADO FOPAE:	2014ER5365 y 2014ER6752
1.5 RESPUESTA OFICIAL No.	RO-69557

2.1 SOLICITANTE:	José Mauricio Hernández - COMPENSAR
2.2 PROYECTO:	Calle 6 Sur No 3A-35
2.3 LOCALIDAD:	04. San Cristóbal
2.4 UPZ:	33. Sosiego
2.5 BARRIO O SECTOR CATASTRAL:	Barrio Camino Viejo de San Cristóbal
2.6 DIRECCIÓN:	Calle 6 Sur No 3A-35 (*)
2.7 CHIP:	AAA0198PEJZ (*)
2.8 MANZANA CATASTRAL:	47
2.9 PREDIO CATASTRAL:	80
2.10 ÁREA (Ha):	(**)
2.11 FECHA DE VISITA: FECHA DE EMISIÓN:	Marzo 28 de 2014 Abril 14 de 2014

CT- 7380 Proyecto "Calle 6 Sur No 3A-35"

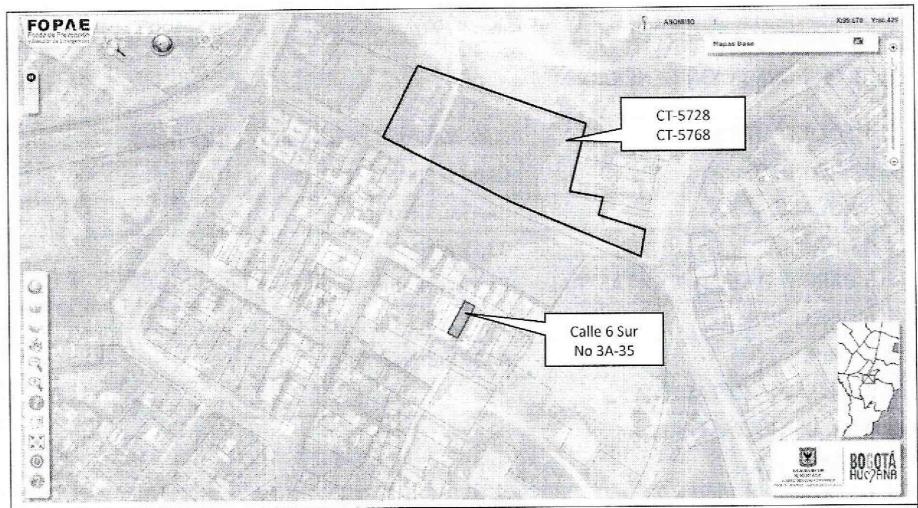
Conforme con el plano normativo de "Amenaza por Remoción en Masa" del Plan de Ordenamiento Territorial de Bogotá - POT, el sector del proyecto ubicado en la Calle 6 Sur No 3A-35 de la Localidad de San Cristóbal, se encuentra en una zona de AMENAZA MEDIA por procesos de remoción en masa (Figura 1).

Figura 1. Localización general del proyecto ubicado en Calle 6 Sur No 3A-35, barrio Camino Viejo de San Cristóbal de la Localidad de San Cristóbal en el Plano Normativo de Amenaza por Remoción en Masa del POT (Decreto 364 de 2013), el cual se encuentra en amenaza MEDIA.

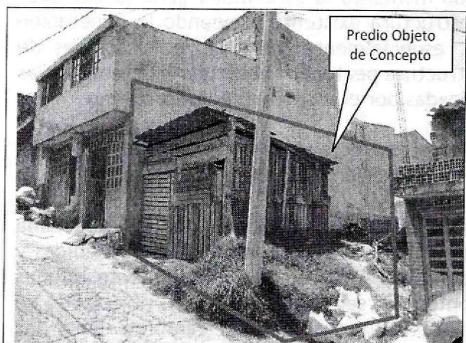
En el momento de la visita técnica al predio objeto del presente concepto técnico, se encontró construida una pequeña estructura en madera que ocupaba solo una porción de la totalidad del lote, sin placa de identificación de dirección y ningún tipo de cerramiento. En el predio no se observaron evidencias de afectación por procesos de remoción en masa de carácter local en su interior, ni de carácter general en la ladera o zonas aledañas al predio evaluado (Fotografías No 1 y 2).

Fotografía No 1. Predio objeto de visita en el cual se encontró una construida una pequeña estructura en madera que ocupaba una pequeña parte de la totalidad del lote.

Teniendo en cuenta los aspectos observados y evaluados en este concepto técnico, se considera que para la construcción del proyecto ubicado en la Calle 6 Sur No 3A-35 de la Localidad de San Cristóbal, NO SE REQUIERE adelantar la FASE II del estudio detallado de amenaza y riesgo por remoción en masa de acuerdo con lo establecido en la

En el momento de la verificación de campo realizada a la zona del proyecto ubicado en la Calle 6 Sur No 3A-35, no se evidenciaron procesos activos de inestabilidad que involucren el área del proyecto.

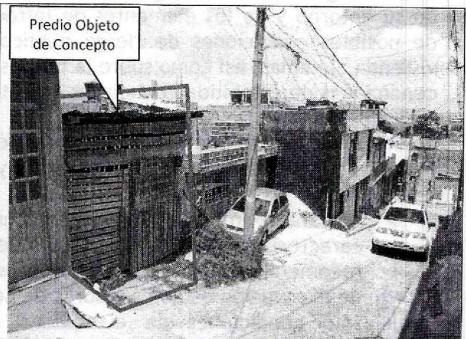
La zona de interés cuenta con un uso de suelo urbano que corresponde a un sector consolidado con densidad de construcción alta, en un terreno con pendiente media a alta, el cual cuenta con vías principales pavimentadas. En el sector se encuentran edificaciones de hasta tres (3) pisos de altura, en las cuales se estima que predomina el sistema estructural de mampostería simple a parcialmente confinada, teniendo en cuenta que la consideración anterior obedece a una inspección visual al exterior de las edificaciones existentes en la zona, por lo cual se considera limitada.

Fotografía No 2. Se evidencia un sector consolidado cuyo uso principal es residencial con viviendas de máximo tres pisos de altura.
