ALCALDÍA MAYOR DE BOGOTÁ D.C. Fondo Prevención y Atención Emergencias	CONCEPTO TÉCNICO SOBRE NECESIDAD DE ESTUDIOS DETALLADOS DE AMENAZA Y RIESGO POR FENOMENOS DE REMOCIÓN EN MASA DENTRO DEL TRÁMITE DE LICENCIA URBANÍSTICA	Código:	GPR-FT-10
		Versión:	04
		Fecha de revisión:	21/06/2011

1.1 CONCEPTO TÉCNICO No. CT:	CT-7466
1.2 ÁREA:	Análisis y Mitigación del Riesgo
1.3 COORDINACIÓN:	Estudios y Conceptos Técnico
1.4 REFERENCIA CRUZADA RADICADO FOPAE:	2014ER5861
1.5 RESPUESTA OFICIAL No.	RO-71037

2.1 SOLICITANTE:	Constructora Forteza
2.2 PROYECTO:	Carrera 12 Este # 65-74 Sur
2.3 LOCALIDAD:	4. San Cristóbal
2.4 UPZ:	51. Los Libertadores
2.5 BARRIO O SECTOR CATASTRAL:	Juan Rey
2.6 DIRECCIÓN:	Carrera 12 Este # 65-74 Sur (*)
2.7 CHIP:	AAA0005JKZM (*)
2.8 MANZANA CATASTRAL:	11
2.9 PREDIO CATASTRAL:	93
2.10 ÁREA (Ha):	0.5
2.11 FECHA DE VISITA:	Marzo 27 de 2014

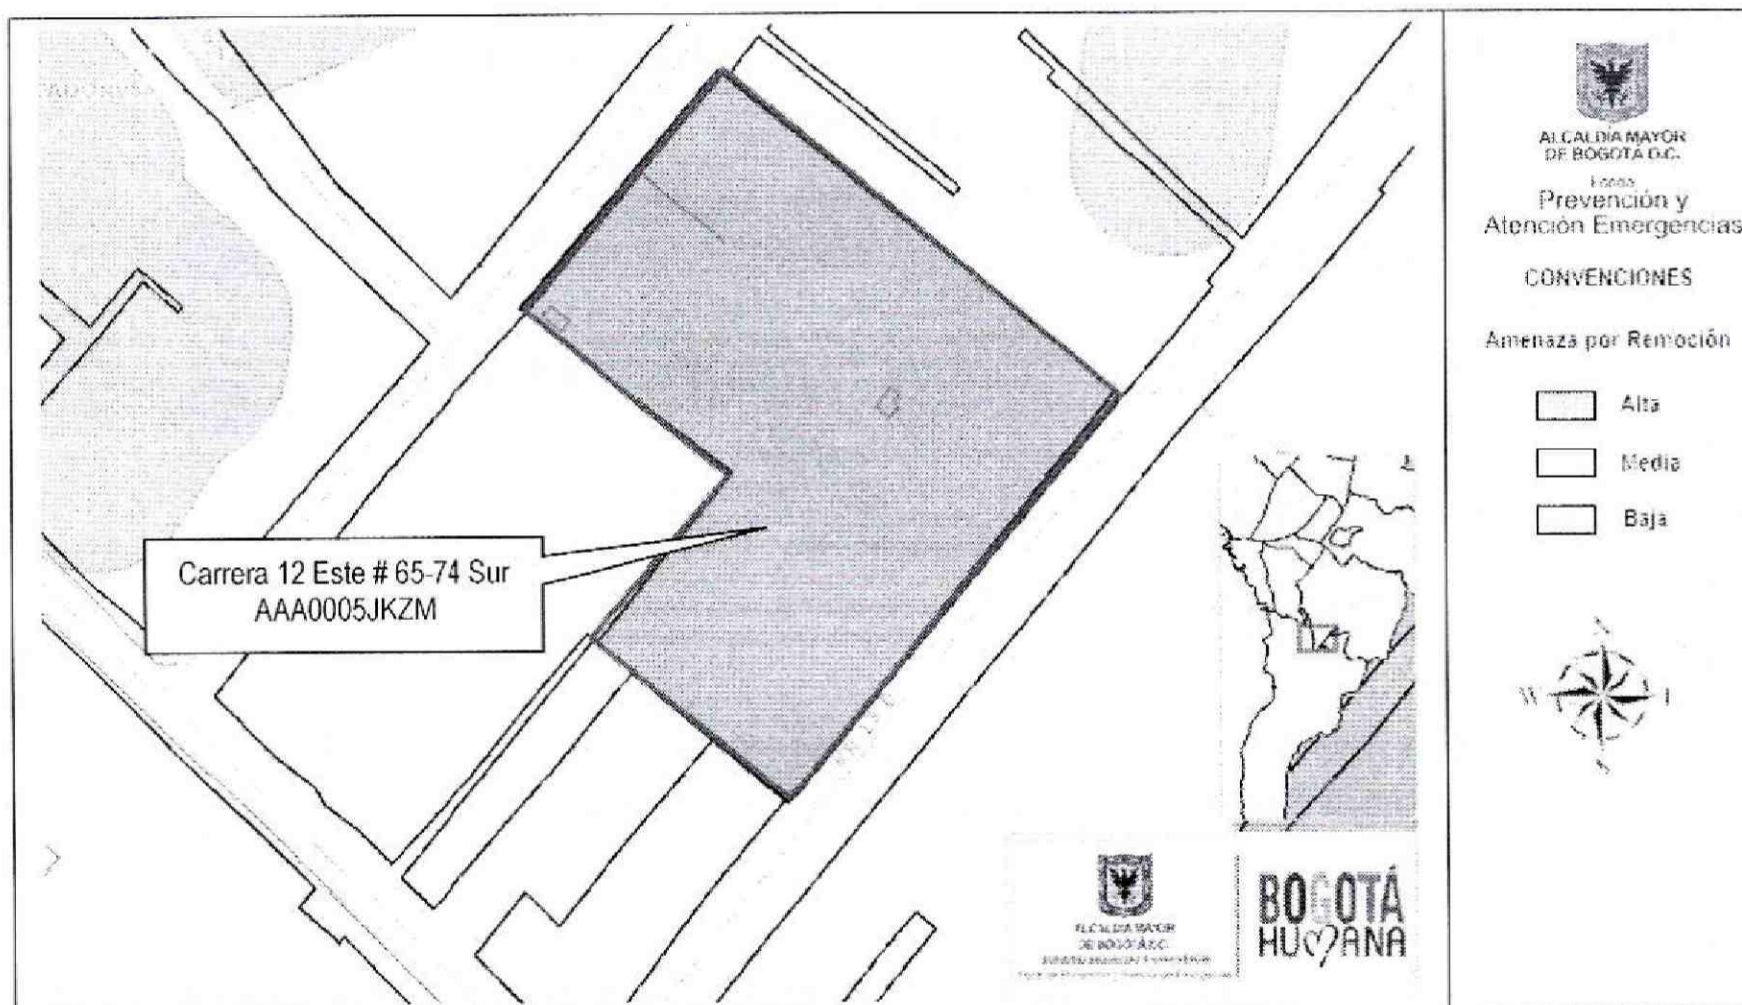
predio de la Carrera 12 Este # 65-74 Sur, Localidad de San Cristóbal, se encuentra en una zona de Amenaza Media por procesos de remoción en masa (Figura 1)

Figura 1. Localización del proyecto ubicado en el predio de la Calle 62 Sur # 141-92 Este en el Plano Normativo de Amenaza por Remoción en Masa del POT (Decreto 190 de 2004), el cual se encuentra en Amenaza Media y Alta.

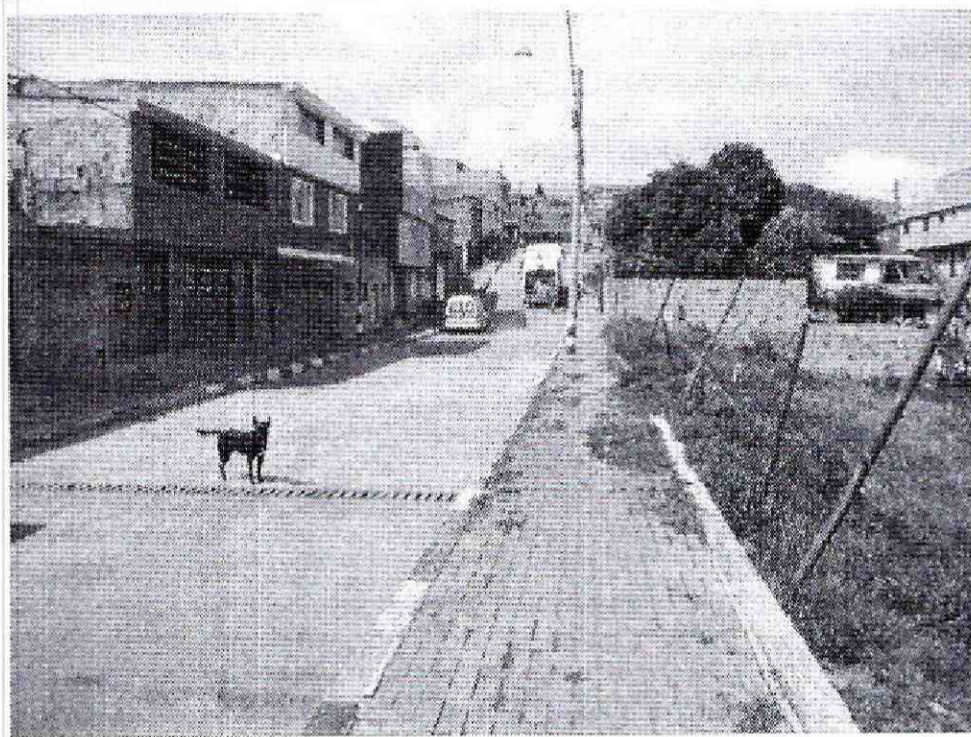
La zona de interés cuenta con un uso de suelo urbano, que corresponde a un sector consolidado con densidad de construcción alta principalmente residencial, en un terreno con pendiente media, contando con vías principales pavimentadas y sistemas de recolección de aguas lluvias y aguas residuales. En el sector se encuentran edificaciones hasta de cuatro (4) niveles de altura, las cuales cuentan con varios sistemas estructurales entre los que se destacan mampostería parcialmente confinada y mampostería simple, en el momento de la verificación técnica adelantada, las edificaciones de la zona no evidenciaban daños o patologías que permitan identificar o definir la presencia de procesos de remoción en masa activos en el área del proyecto (Fotografía 1 y 2).

Foto 1. Vista del sector donde se localiza el proyecto de la Carrera 12 Este # 65-74 Sur, Localidad de San Cristóbal.

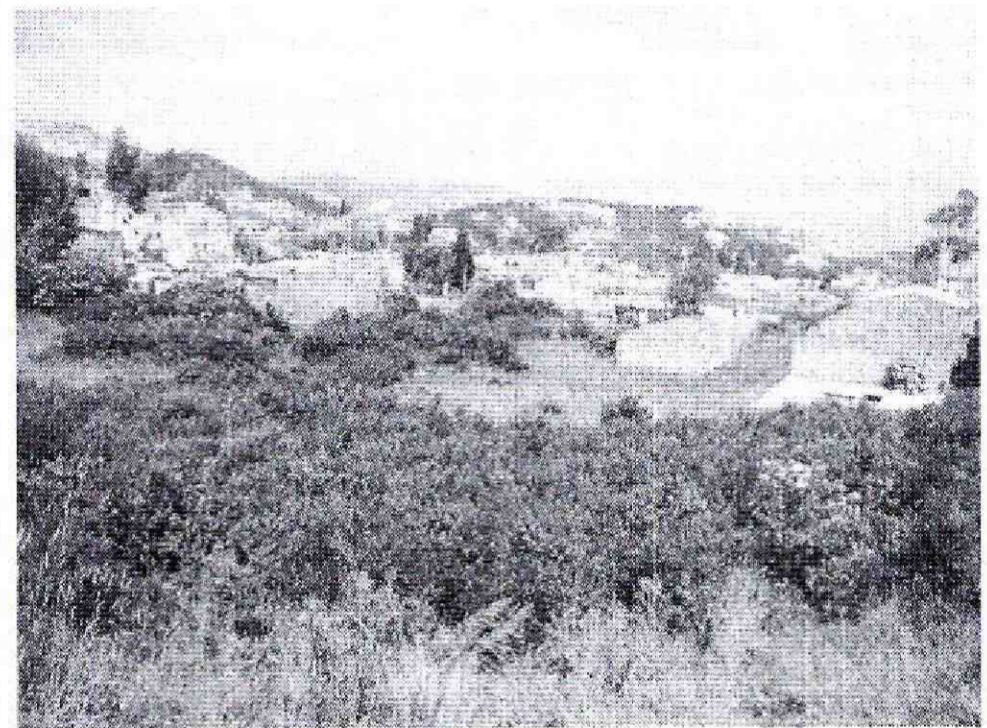
Con base en la inspección visual realizada al momento de la visita técnica, se identificó que el predio de la Carrera 12 Este # 65-74 Sur, Localidad de San Cristóbal, corresponde a un lote de gran extensión en el cual hay emplazadas algunas edificaciones en proceso de construcción de 1 y 2 niveles, concebidas en mampostería estructural; edificación que tampoco refleja afectaciones por procesos de remoción en masa de carácter general, ya que no se encontraron evidencias de ellos en la zona de influencia del proyecto. Sin embargo, se advierte que cualquier intervención que se realice, debe tener en cuenta la presencia de la infraestructura aledaña, por lo que el responsable del proyecto debe garantizar en todo momento la estabilidad general del lote y su entorno, lo anterior enmarcado en el Artículo 32 del Decreto Distrital 172 de 2014 y de conformidad con el Artículo 42 de la Ley 1523 de 2012.

Teniendo en cuenta que durante la visita técnica se identificaron al interior del predio de la Carrera 12 Este # 65-74 Sur, Localidad de San Cristóbal, algunas edificaciones en proceso de construcción (Fotografías 1 y 2), se recuerda lo siguiente:

Foto 2. Predio en donde se desarrollará el proyecto ubicado la Carrera 12 Este # 65-74 Sur, Localidad de San Cristóbal.

Finalmente, y considerando que en la visita de campo efectuada al predio de la Carrera 12 Este # 65-74 Sur, se encontró algunas edificaciones en proceso de construcción; se recomienda a la Alcaldía Local de San Cristóbal, verificar si se ha cometido alguna infracción urbanística para que si es el caso, se adelanten las acciones pertinentes dentro de su competencia como encargada del control urbanístico en su localidad.

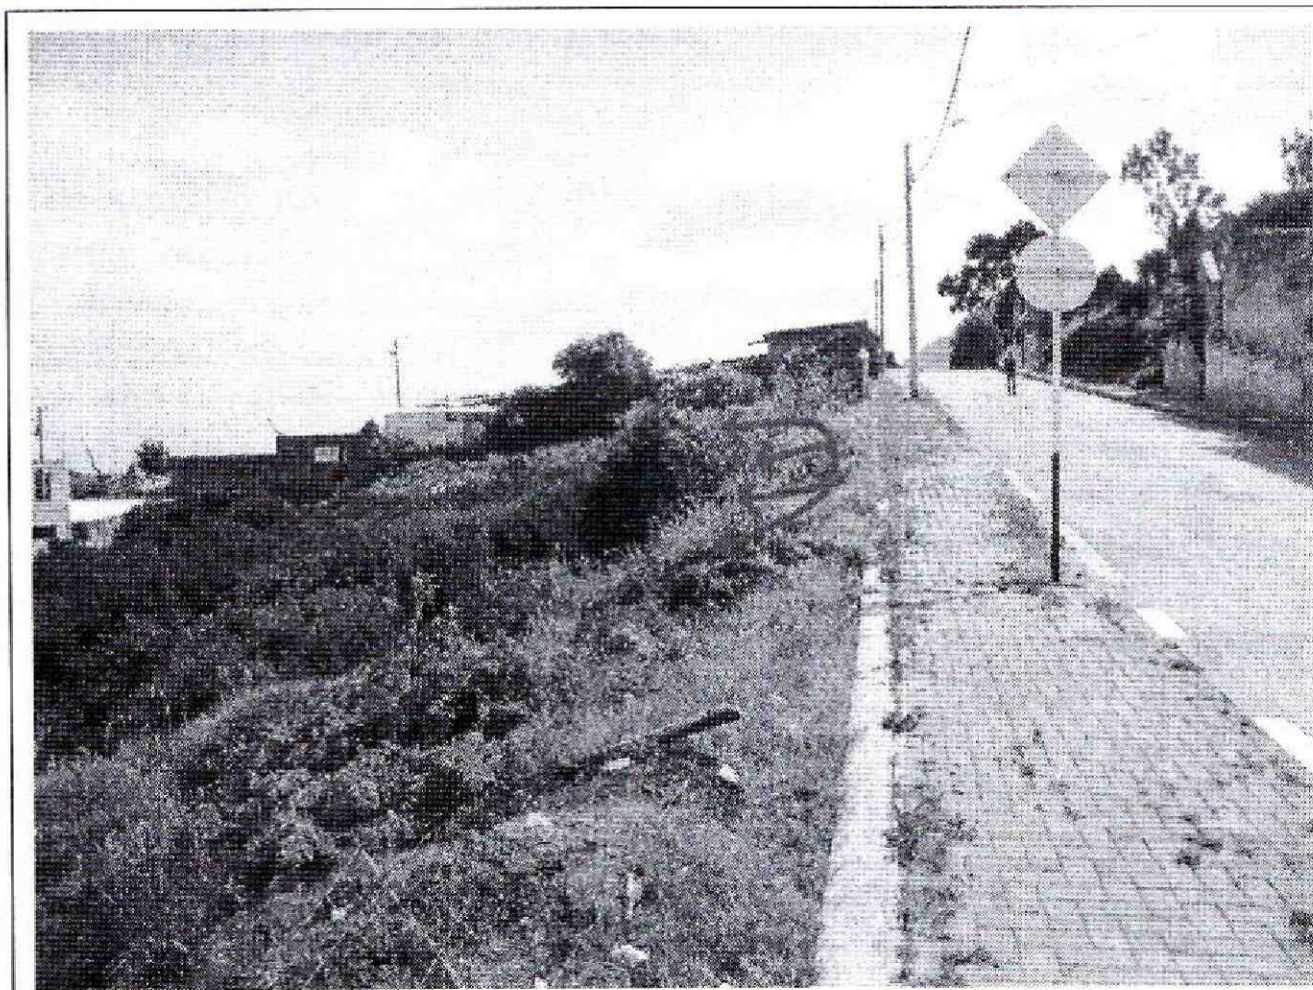
Pese a lo anterior es importante resaltar que durante la visita técnica se evidenció al interior del predio de la Carrera 12 Este # 65-74 Sur, Localidad de San Cristóbal, un proceso de remoción en masa de carácter local, hacia el costado suroriental del predio en comento; proceso que puede involucrar un volumen de material cercano a los 8m³. Razón por la cual el FOPAE, recomienda tener en consideración dicho fenómeno durante el desarrollo de los estudios y diseños técnicos propios del proyecto a ejecutar.

Foto 3. Sector donde se identificó un proceso de remoción en masa de carácter local al interior del predio de la Carrera 12 Este # 65-74 Sur, Localidad de San Cristóbal.

Desde el punto de vista de riesgo por remoción en masa, el FOPAE recomienda la realización de un estudio geotécnico y de estabilidad de taludes que cumpla con los requisitos establecidos en el Decreto No. 926 del 19 de marzo de 2010 y el Decreto No. 340 del 13 Febrero de 2012, Reglamento Colombiano de Construcción Sismo Resistente NSR-10, en especial con lo establecido en el Título H de ese reglamento. Dicho estudio debe contemplar la evaluación de estabilidad de las intervenciones y el diseño detallado de las medidas de estabilización correspondientes para todas las etapas de construcción, especialmente en los taludes de corte y excavaciones que se tenga proyectados. Para todos los cortes ocasionados en el terreno, se tendrán en cuenta los empujes de tierra generados por condiciones morfológicas, los esfuerzos inducidos por eventos sísmicos, así como las sobrecargas generadas por las edificaciones y vías adyacentes.

El diseño geotécnico debe garantizar en todo momento la estabilidad general del lote, de su entorno y de los elementos de infraestructura existente previendo la generación de posibles condiciones de riesgo público, especialmente sobre las edificaciones de viviendas aledañas, así como sobre la infraestructura vial, cuyas condiciones de estabilidad deben ser garantizadas por el responsable del proyecto. Lo anterior enmarcado en el Artículo 32 del Decreto Distrital 172 de 2014 y de conformidad con el Artículo 42 de la Ley 1523 de 2012.
