1.1 CONCEPTO TÉCNICO No.	CT-7487
1.2 ÁREA:	Análisis y Mitigación de Riesgos
1.3 COORDINACIÓN:	Estudios y Conceptos Técnicos
1.4 REFERENCIA CRUZADA RADICADO FOPAE:	2014ER8933
1.5 RESPUESTA OFICIAL No.	RO-71395

2.1 SOLICITANTE:	CURADURÍA URBANA No 3
2.2 PROYECTO:	Carrera 15 No 50A-20 Sur
2.3 LOCALIDAD:	18. Rafael Uribe Uribe
2.4 UPZ:	54. Marruecos
2.5 BARRIO O SECTOR CATASTRAL:	Barrio El Socorro Segundo Sector
2.6 DIRECCIÓN:	Carrera 15 No 50A-20 Sur (1)
2.7 CHIP:	AAA0009KJWF (²)
2.8 MANZANA CATASTRAL:	81
2.9 PREDIO CATASTRAL:	06
2.10 ÁREA (Ha):	0.0098 (2)
2.11 FECHA DE VISITA: FECHA DE EMISIÓN:	Julio 02 de 2014 Julio 03 de 2014

CT-7487 Proyecto "Carrera 15 No 50A-20 Sur"

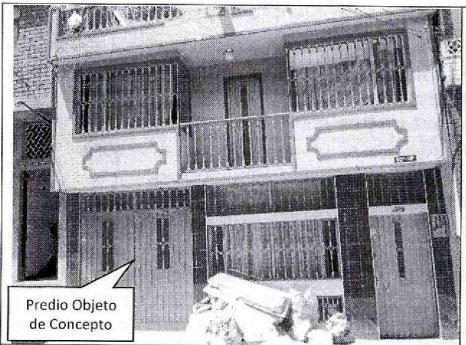
mampostería confinada y en cuyo frente se encontró acumulada una serie de sacos de fibra que contenían aparentes residuos de construcción. En el predio no se observaron evidencias de afectación por procesos de remoción en masa de carácter local en su interior, ni de carácter general en la ladera o zonas aledañas al predio evaluado (Fotografías No 1 y 2).

Fotografía No 1. Predio objeto de visita en el cual se encontró una edificación de dos (2) niveles.

Finalmente y considerando que en la visita de campo efectuada al predio de la Carrera 15 No 50A-20 Sur (Fotografías 1 y 2), se encontró construida una edificación que posiblemente se ajusta a la descripción del proyecto incluido en el formato de solicitud GPR-FT-03 enviado por la Curaduría Urbana No 3; se recomienda a la Alcaldía Local de Rafael Uribe Uribe, verificar si se ha cometido alguna infracción urbanística para que si es del caso, lleve a cabo las acciones pertinentes dentro de su competencia como encargada del control urbano en su localidad.

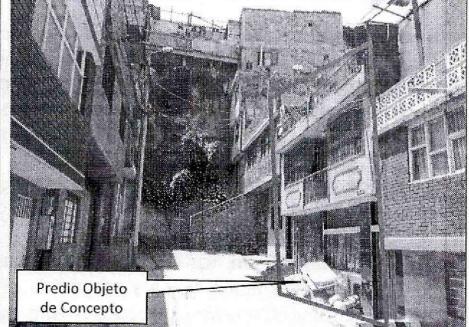
En el mapa de procesos del citado estudio no se cartografiaron procesos de remoción en masa en inmediaciones al predio objeto del presente concepto técnico. Con relación a lo anterior, es pertinente aclarar que en la visita de campo se observó hacia el costado oriental del predio un afloramiento del macizo rocoso propio del contexto geológico existente en el área, el cual cuenta con una altura de exposición de 8.0 m (aprox.) y con una inclinación vertical. A partir de la inspección visual realizada al macizo rocoso (la cual se considera limitada) no se evidenció ninguna condición de inestabilidad desde el contexto cinemático en el corto plazo.

Fotografía No 2. Se evidencia un sector consolidado cuyo uso principal es residencial, con presencia de edificaciones hasta de tres pisos de altura. Al fondo se encuentra el frente rocoso descrito en un párrafo anterior.
