| <br><b>ALCALDÍA MAYOR DE BOGOTÁ D.C.</b><br>Fondo<br>Prevención y<br>Atención Emergencias | <b>CONCEPTO TÉCNICO SOBRE<br/> NECESIDAD DE ESTUDIOS<br/> DETALLADOS DE AMENAZA Y RIESGO<br/> POR FENOMENOS DE REMOCIÓN EN<br/> MASA DENTRO DEL TRÁMITE DE<br/> LICENCIA URBANÍSTICA</b> | Código: | GPR-FT-10 |

| 1.1 CONCEPTO TÉCNICO No. | CT-7533 |

| 2.2 PROYECTO: | "Casa Fernández" |
| 2.6 DIRECCIÓN: | Carrera 10A Este No 66-43 Sur (*) |

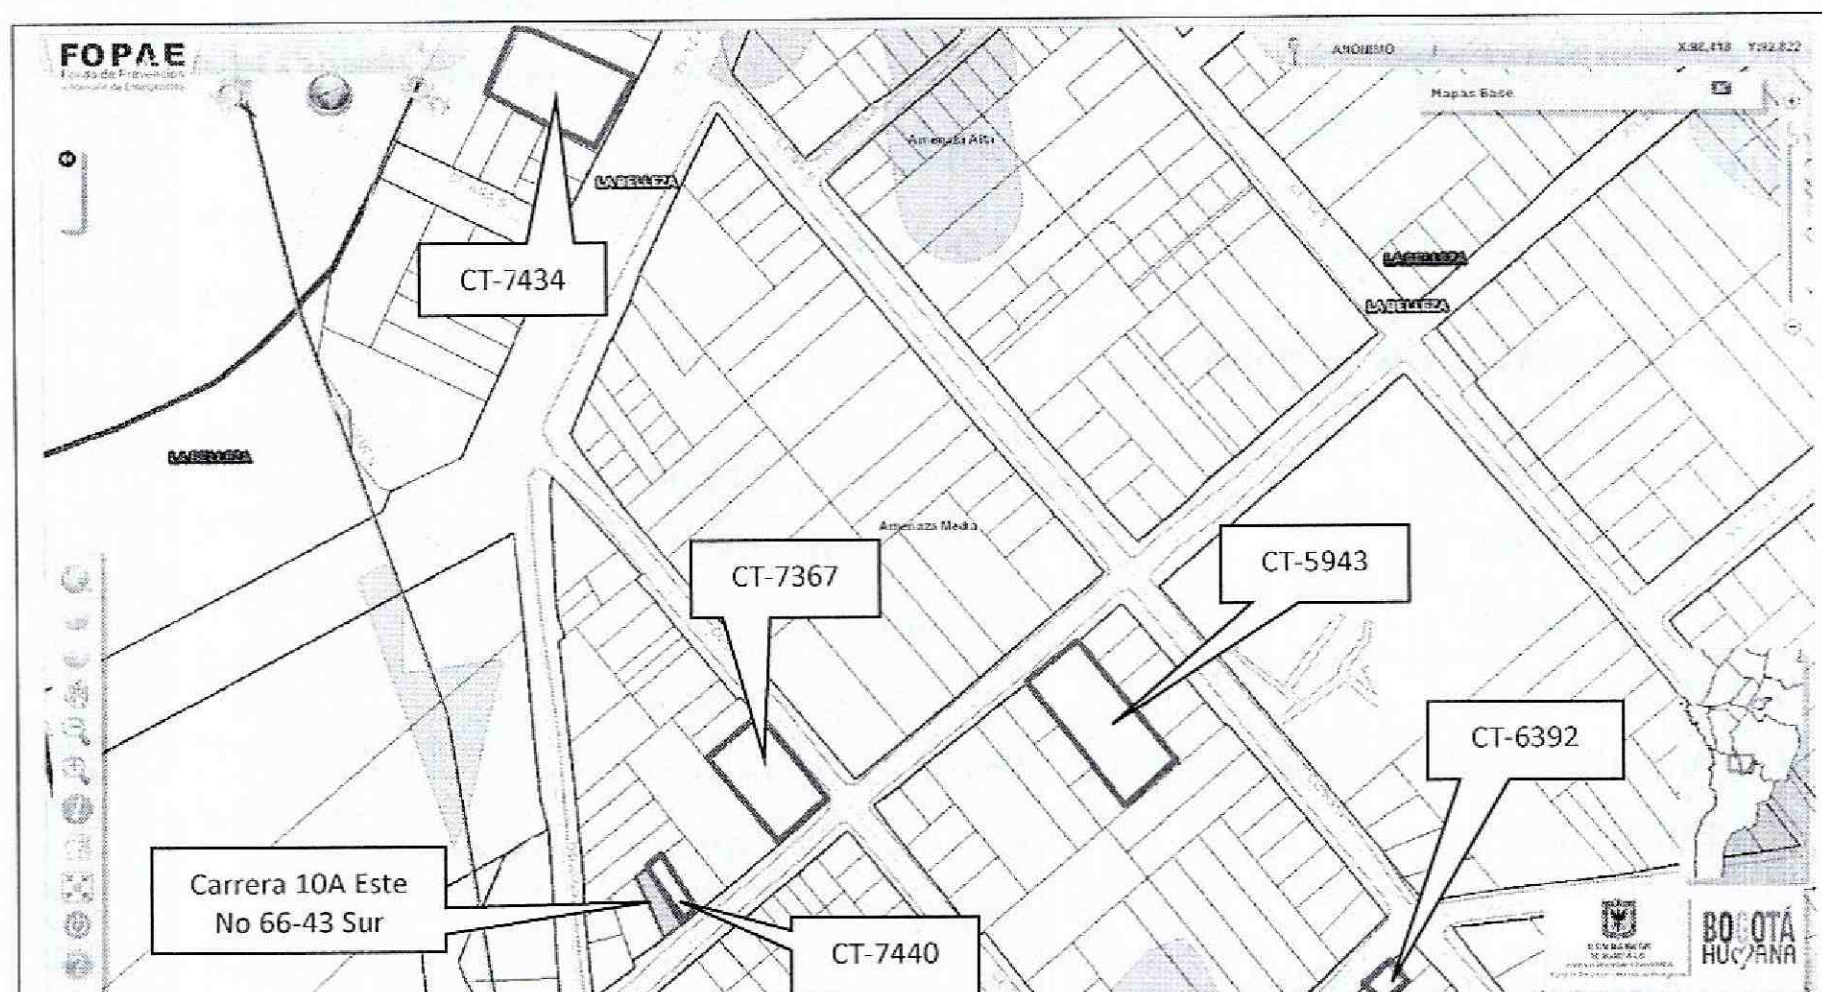
Conforme con el plano normativo de "Amenaza por Remoción en Masa" del Plan de Ordenamiento Territorial de Bogotá - POT, el sector del proyecto ubicado en la Carrera 10A Este No 66-43 Sur de la Localidad de San Cristóbal, se encuentra en una zona de AMENAZA MEDIA por procesos de remoción en masa (Figura 1).

**Figura 1.** Localización general del proyecto ubicado en la Carrera 10A Este No 66-43 Sur, barrio La Belleza de la Localidad de San Cristóbal en el Plano Normativo de Amenaza por Remoción en Masa del POT (Decreto 190 de 2004), el cual se encuentra en amenaza MEDIA.

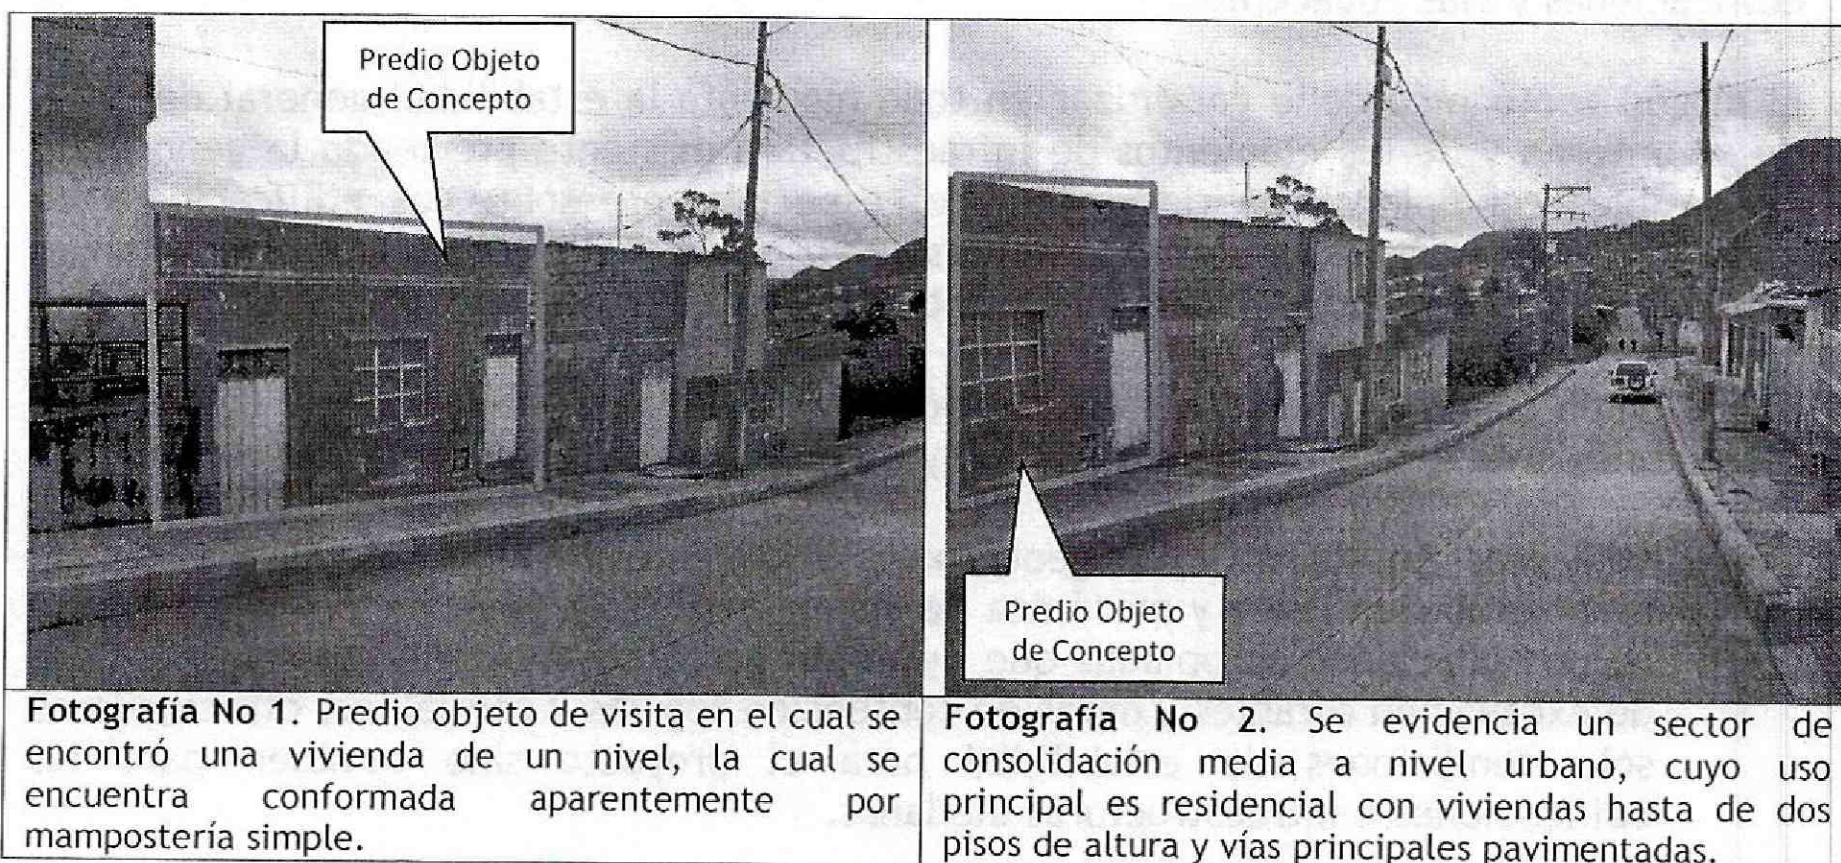
En el momento de la visita técnica al predio objeto del presente concepto técnico, se encontró construida una vivienda de un piso, posiblemente construida en mampostería simple. En el predio no se observaron evidencias de afectación por procesos de remoción en masa de carácter local en su interior, ni de carácter general en la ladera o zonas aledañas al predio evaluado (Fotografías No 1 y 2).

Teniendo en cuenta los aspectos observados y evaluados en este concepto técnico, se considera que para la construcción del proyecto ubicado en la Carrera 10A Este No 66-43 Sur de la Localidad de San Cristóbal, **NO SE REQUIERE** adelantar la FASE II del estudio detallado de amenaza y riesgo por remoción en masa de acuerdo con lo establecido en la Resolución 227 de 2006; sin embargo, esto no exime al constructor del cumplimiento del resto de la normatividad vigente (Norma Sismo Resistente - Código de Construcción - Resolución de Legalización, etc.).
