ALCALDÍA MAYOR DE BOGOTÁ D.C. Fondo Prevención y Atención Emergencias	<b>CONCEPTO TÉCNICO SOBRE  NECESIDAD DE ESTUDIOS  DETALLADOS DE AMENAZA Y RIESGO  POR FENOMENOS DE REMOCIÓN EN  MASA DENTRO DEL TRÁMITE DE  LICENCIA URBANÍSTICA</b>	Código:	GPR-FT-10
		Versión:	04
		Fecha de revisión:	21/06/2011

1.1 CONCEPTO TÉCNICO No. CT:	7660
1.2 ÁREA:	Análisis y Mitigación del Riesgo
1.3 COORDINACIÓN:	Estudios y Conceptos Técnico
1.4 REFERENCIA CRUZADA RADICADO FOPAE:	2014ER12365
1.5 RESPUESTA OFICIAL No.	RO-72863

2.1 SOLICITANTE:	Arquitecto German Moreno Galindo, Curador Urbano No.2
2.2 PROYECTO:	Carrera 6 C No.37 C - 32 Sur
2.3 LOCALIDAD:	4 – San Cristóbal
2.4 UPZ:	32 – San Blas
2.5 BARRIO O SECTOR CATASTRAL:	Bellavista Sur
2.6 DIRECCIÓN:	Carrera 6 Este C No.37 C - 32 Sur / Carrera 6 B Este No.37-04 Sur (**)
2.7 CHIP:	AAA0003UKZE
2.8 MANZANA CATASTRAL:	02
2.9 PREDIO CATASTRAL:	08
2.10 ÁREA (Ha):	0.007750 (*)
2.11 FECHA DE VISITA:	Agosto 19 de 2014

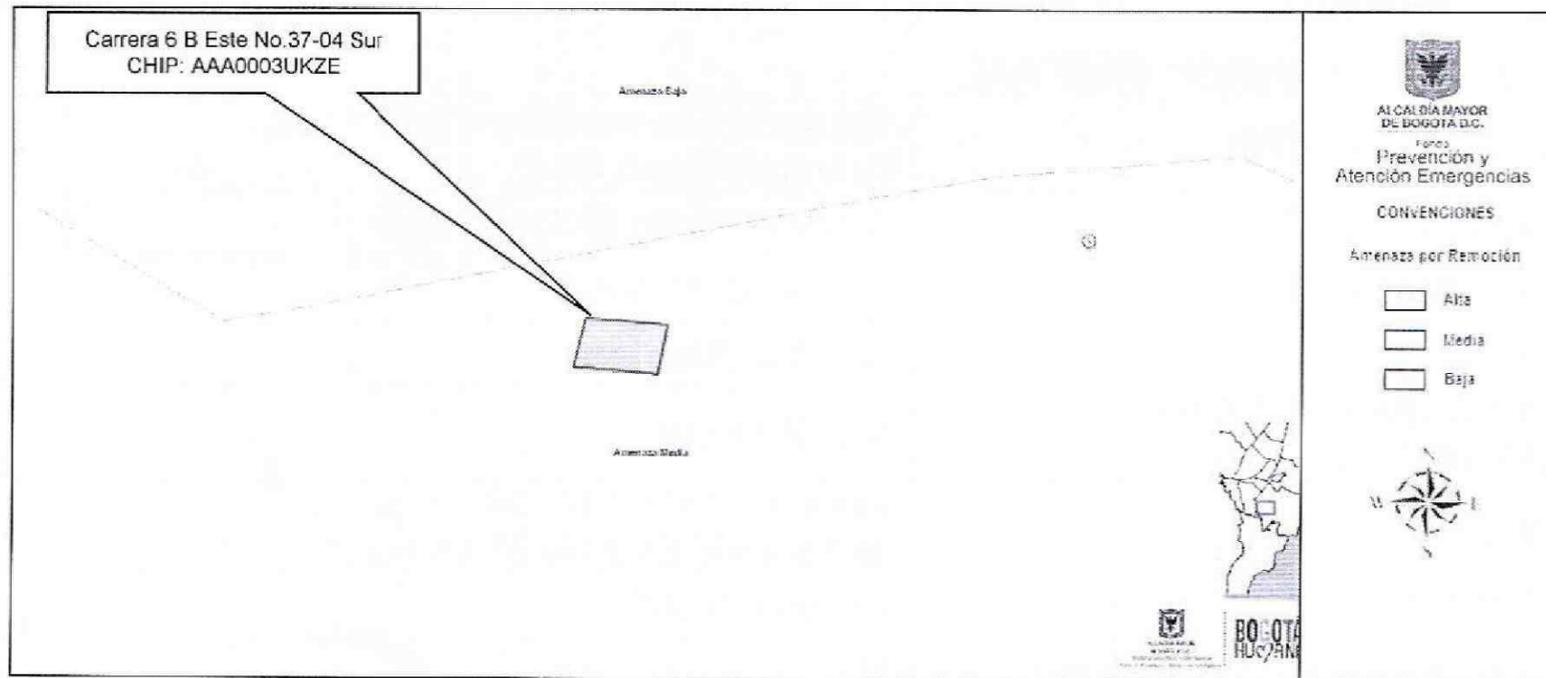
Conforme con el plano normativo de “Amenaza por Remoción en Masa” del Plan de Ordenamiento Territorial de Bogotá–POT, el sector en el que se localiza el proyecto ubicado en el predio de la Carrera 6 B Este No.37-04 Sur, de la Localidad de San Cristóbal, se encuentra en una zona de Amenaza Media por procesos de remoción en masa (Figura 1).

**Figura 1.** Localización general del proyecto ubicado en el predio de la Carrera 6 B Este No.37-04 Sur, en el Plano Normativo de Amenaza por Remoción en Masa del POT (Decreto 190 de 2004), el cual se encuentra en Amenaza Media.

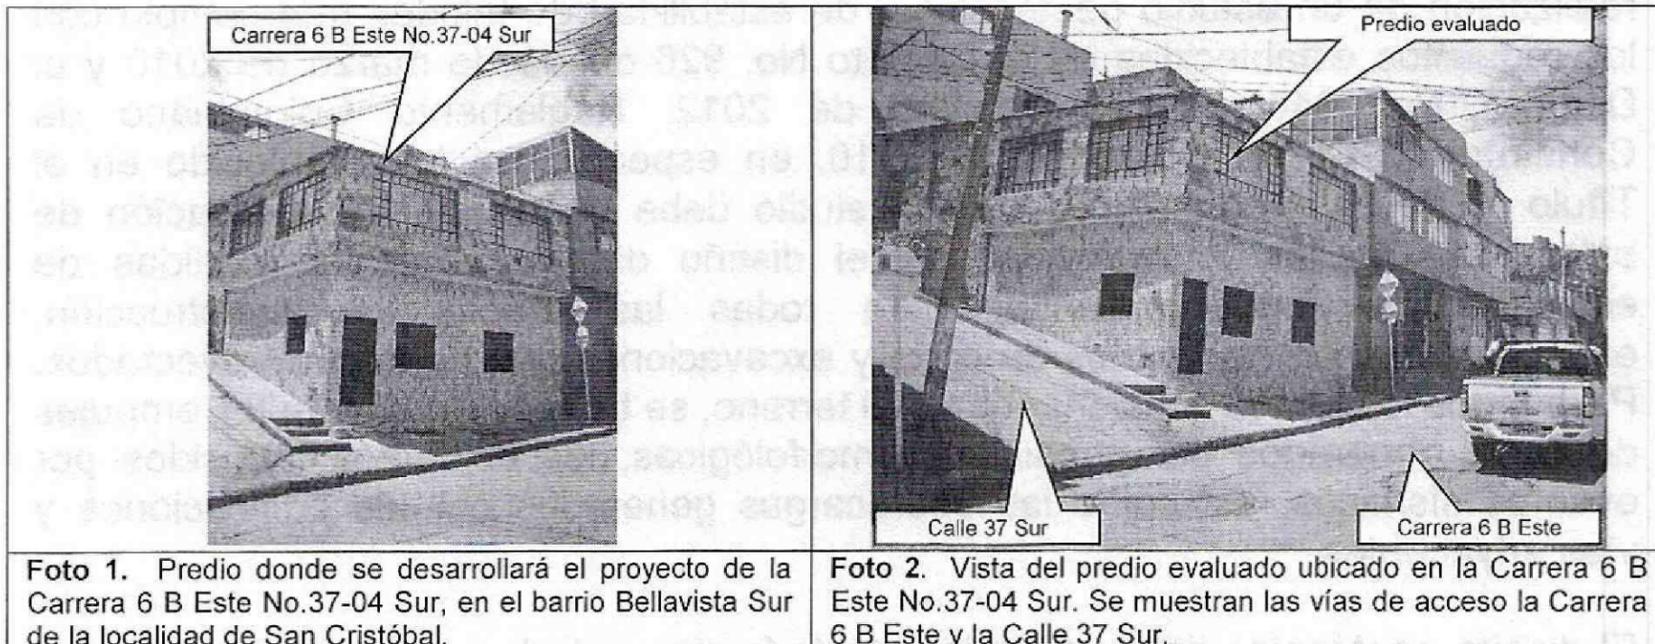
De acuerdo a la inspección visual realizada durante la visita técnica en el predio se encontró una edificación de dos (2) niveles, construida con mampostería de bloque de arcilla y estructura (vigas, columnas y placa de entrepiso) en concreto reforzado. Las viviendas vecinas construidas con mampostería de ladrillo y bloque de arcilla parcialmente confinadas con vigas y columnas de concreto reforzado no evidencian fallas de tipo estructural, ni daños que permitan inferir la presencia de procesos de inestabilidad geotécnica activos de carácter local dentro del área del proyecto. Sin embargo, con el fin de preservar las construcciones existentes, se recomienda para la construcción del proyecto, realizar análisis de estabilidad de las intervenciones de tal forma que se garanticen factores de seguridad no solo para el proyecto sino para las construcciones e infraestructura adyacente.

Es importante anotar, que en el momento de la visita no se observaron procesos de remoción en masa activos de carácter local ni general del terreno, ya que no se encontraron evidencias de ellos en la zona de influencia del proyecto.
