1.1 CONCEPTO TÉCNICO No.	CT-7592 solves seam no noldomen so accepted to
1.2 ÁREA:	Análisis y Mitigación de Riesgos
1.3 COORDINACIÓN:	Estudios y Conceptos Técnicos
1.4 REFERENCIA CRUZADA RADICADO FOPAE:	2014ER10026
1.5 RESPUESTA OFICIAL No.	RO-72393

2.1 SOLICITANTE:	Curaduría Urbana No 2
2.2 PROYECTO:	ANA DELSY ESPINOSA
2.3 LOCALIDAD:	4. San Cristóbal
2.4 UPZ:	32. San Blas
2.5 BARRIO O SECTOR CATASTRAL:	Barrio Vitelma
2.6 DIRECCIÓN:	Calle 9 A BIS Sur No. 8 A – 06 Este
2.7 CHIP:	AAA0155HOYX
2.8 MANZANA CATASTRAL:	07
2.9 PREDIO CATASTRAL:	40
2.10 ÁREA (Ha):	0.0044
2.11 FECHA DE VISITA:	Mayo 28 de 2014

CT-7592 Proyecto "Calle 9 A BIS Sur No. 8 A - 06 Este"

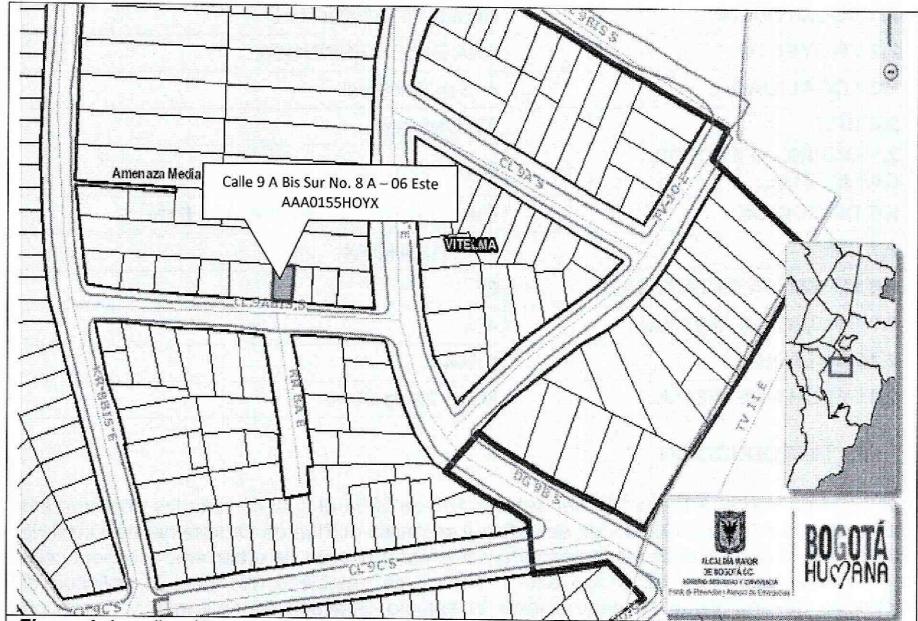
Conforme con el plano normativo de "Amenaza por Remoción en Masa" del Plan de Ordenamiento Territorial de Bogotá – POT, el sector del proyecto ubicado en la Calle 9 A Bis Sur No. 8 A – 06 Este de la Localidad de San Cristóbal, se encuentra en una zona de **AMENAZA MEDIA** por procesos de remoción en masa (Figura 1).

Figura 1. Localización general del proyecto ubicado en Calle 9 A Bis Sur No. 8 A – 06 Este, barrio Vitelma de la Localidad de San Cristóbal en el Plano Normativo de Amenaza por Remoción en Masa del POT (Decreto 190 de 2004), el cual se encuentra en amenaza MEDIA.

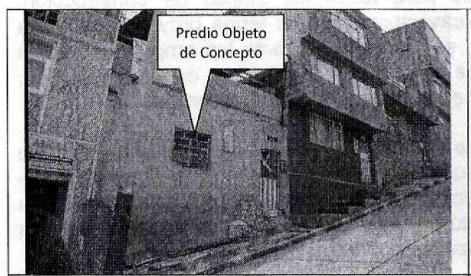
En el momento de la visita técnica al predio objeto del presente concepto técnico, se encontró en el lote una construcción de mampostería o tapia de un piso con una cuya placa superior es utilizada como parte de la vivienda sobre la cual descansa como cubierta un conjunto de láminas de zinc. En inmediaciones al predio ni en zonas aledañas se encontraron procesos antiguos ni activos de remoción en masa (Fotografías No 1 y 2).

Fotografía No 1. Panorámica del predio objeto de visita en donde se evidencia un sector consolidado cuyo uso principal es residencial.

Teniendo en cuenta los aspectos observados y evaluados en este concepto técnico, se considera que para la construcción del proyecto ubicado en la Calle 9 A BIS Sur No. 8 A – 06 Este de la Localidad de San Cristóbal, **NO SE REQUIERE** adelantar la FASE II del estudio detallado de amenaza y riesgo por remoción en masa de acuerdo con lo establecido en la Resolución 227 de 2006; sin embargo, esto no exime al constructor del cumplimiento del resto de la normatividad vigente (Norma Sismo Resistente – Código de Construcción – Resolución de Legalización, etc.).

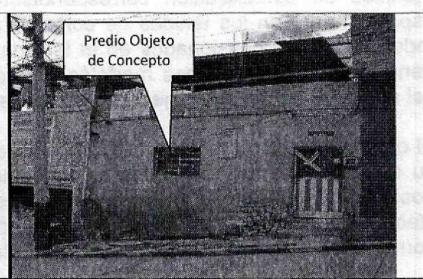
Fotografía No. 2. Predio objeto de visita en el cual se encontró un lote vacío, delimitado por un cerramiento en lámina de zinc.
