ALCALDÍA MAYOR DE BOGOTÁ D.C. Fondo Prevención y Atención Emergencias	CONCEPTO TÉCNICO SOBRE NECESIDAD DE ESTUDIOS DETALLADOS DE AMENAZA Y RIESGO POR FENOMENOS DE REMOCIÓN EN MASA DENTRO DEL TRÁMITE DE LICENCIA URBANÍSTICA	Código:	GPR-FT-10
		Versión:	04
		Fecha de revisión:	21/06/2011

1.1 CONCEPTO TÉCNICO No.	CT-7622
1.2 ÁREA:	Análisis y Mitigación de Riesgos
1.3 COORDINACIÓN:	Estudios y Conceptos Técnicos
1.4 REFERENCIA CRUZADA RADICADO FOPAE:	2014ER2586
1.5 RESPUESTA OFICIAL No.	RO-72501

2.1 SOLICITANTE:	Ramón Hernández Cotrina José Antonio Hernández Cotrina
2.2 PROYECTO:	Calle 38 Sur No 3B - 34 Este
2.3 LOCALIDAD:	04. San Cristóbal
2.4 UPZ:	50. La Gloria
2.5 BARRIO O SECTOR CATASTRAL:	La Victoria
2.6 DIRECCIÓN:	Calle 38 Sur No 3B - 34 Este (*)
2.7 CHIP:	AAA0003MHOE (**)
2.8 MANZANA CATASTRAL:	16
2.9 PREDIO CATASTRAL:	11
2.10 ÁREA (Ha):	0.010 (***)
2.11 FECHA DE VISITA: FECHA DE EMISIÓN:	Agosto 22 de 2014 Septiembre 10 de 2014

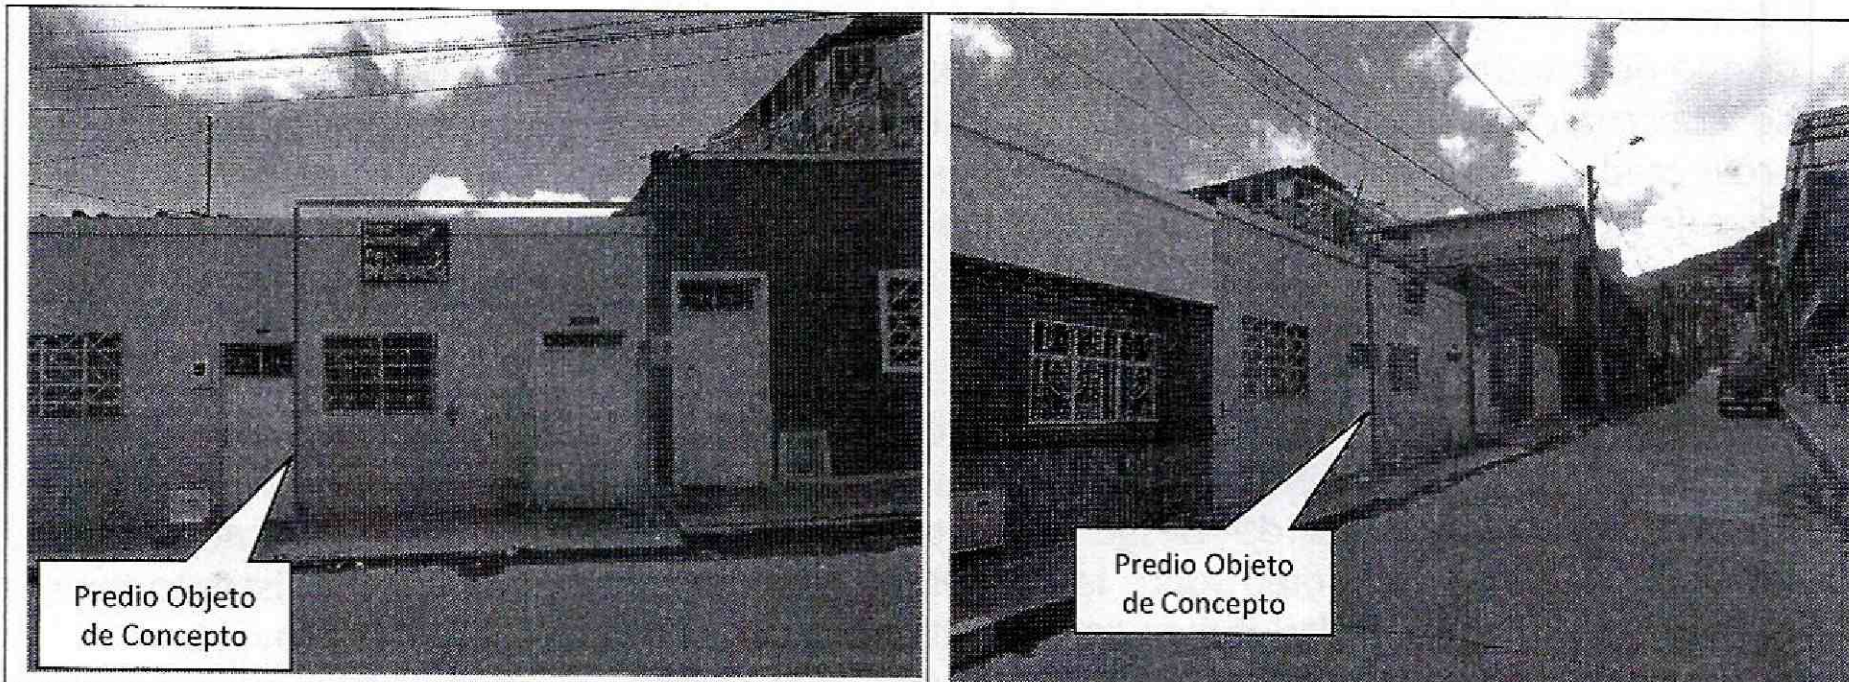
En el momento de la visita técnica al predio objeto del presente concepto técnico se encontró una edificación de un (1) piso construida en mampostería simple. En el predio no se observaron evidencias de afectación por procesos de remoción en masa de carácter local en su interior, ni de carácter general en la ladera o zonas aledañas al predio evaluado (Fotografías No 1 a 2).

Fotografía No 1. Predio objeto de visita en el cual se encontró una edificación de un (1) piso construida en mampostería simple.

Fotografía No 2. Se evidencia un sector consolidado a nivel urbano cuyo uso del suelo urbano corresponde a un sector consolidado con densidad de construcción media en un terreno con pendiente baja.

Teniendo en cuenta los aspectos observados y evaluados en este concepto técnico, se considera que para la construcción del proyecto ubicado en la Calle 38 Sur No 3B - 34 Este, de la Localidad de San Cristóbal, **NO SE REQUIERE** adelantar la FASE II del estudio detallado de amenaza y riesgo por remoción en masa de acuerdo con lo establecido en la Resolución 227 de 2006; sin embargo, esto no exime al constructor del cumplimiento del resto de la normatividad vigente (Norma Sismo Resistente - Código de Construcción - Resolución de Legalización, etc.).
