ALCALDÍA MAYOR DE BOGOTÁ D.C. AMBIENTE <small>Instituto Distrital de Gestión de Riesgos y Cambio Climático</small>	CONCEPTO TÉCNICO SOBRE NECESIDAD DE ESTUDIOS DETALLADOS DE AMENAZA Y RIESGO POR FENOMENOS DE REMOCIÓN EN MASA DENTRO DEL TRÁMITE DE LICENCIA URBANÍSTICA	Código:	GPR-FT-10
		Versión:	04
		Fecha de revisión:	21/06/2011

1.1 CONCEPTO TÉCNICO No.	CT-7708
1.2 ÁREA:	Análisis de Riesgos y Efectos de Cambio Climático
1.3 COORDINACIÓN:	Estudios y Conceptos
1.4 REFERENCIA CRUZADA RADICADO IDIGER:	2014ER16575
1.5 RESPUESTA OFICIAL No.	RO-73154

2.1 SOLICITANTE:	José Pablo Antonio Carreño Mojica
2.2 PROYECTO:	"Calle 47 Sur No 5 - 39 Este"
2.3 LOCALIDAD:	4. San Cristóbal
2.4 UPZ:	51. Los Libertadores
2.5 BARRIO O SECTOR CATASTRAL:	Sector Catastral Santa Rita Sur Oriental
2.6 DIRECCIÓN:	Calle 47 Sur No 5 - 39 Este (*)
2.7 CHIP:	AAA0005XJTD (*)
2.8 MANZANA CATASTRAL:	06
2.9 PREDIO CATASTRAL:	17
2.10 ÁREA (Ha):	0.0083 (*)
2.11 FECHA DE VISITA:	Septiembre 04 de 2014
FECHA DE EMISIÓN:	Octubre 28 de 2014

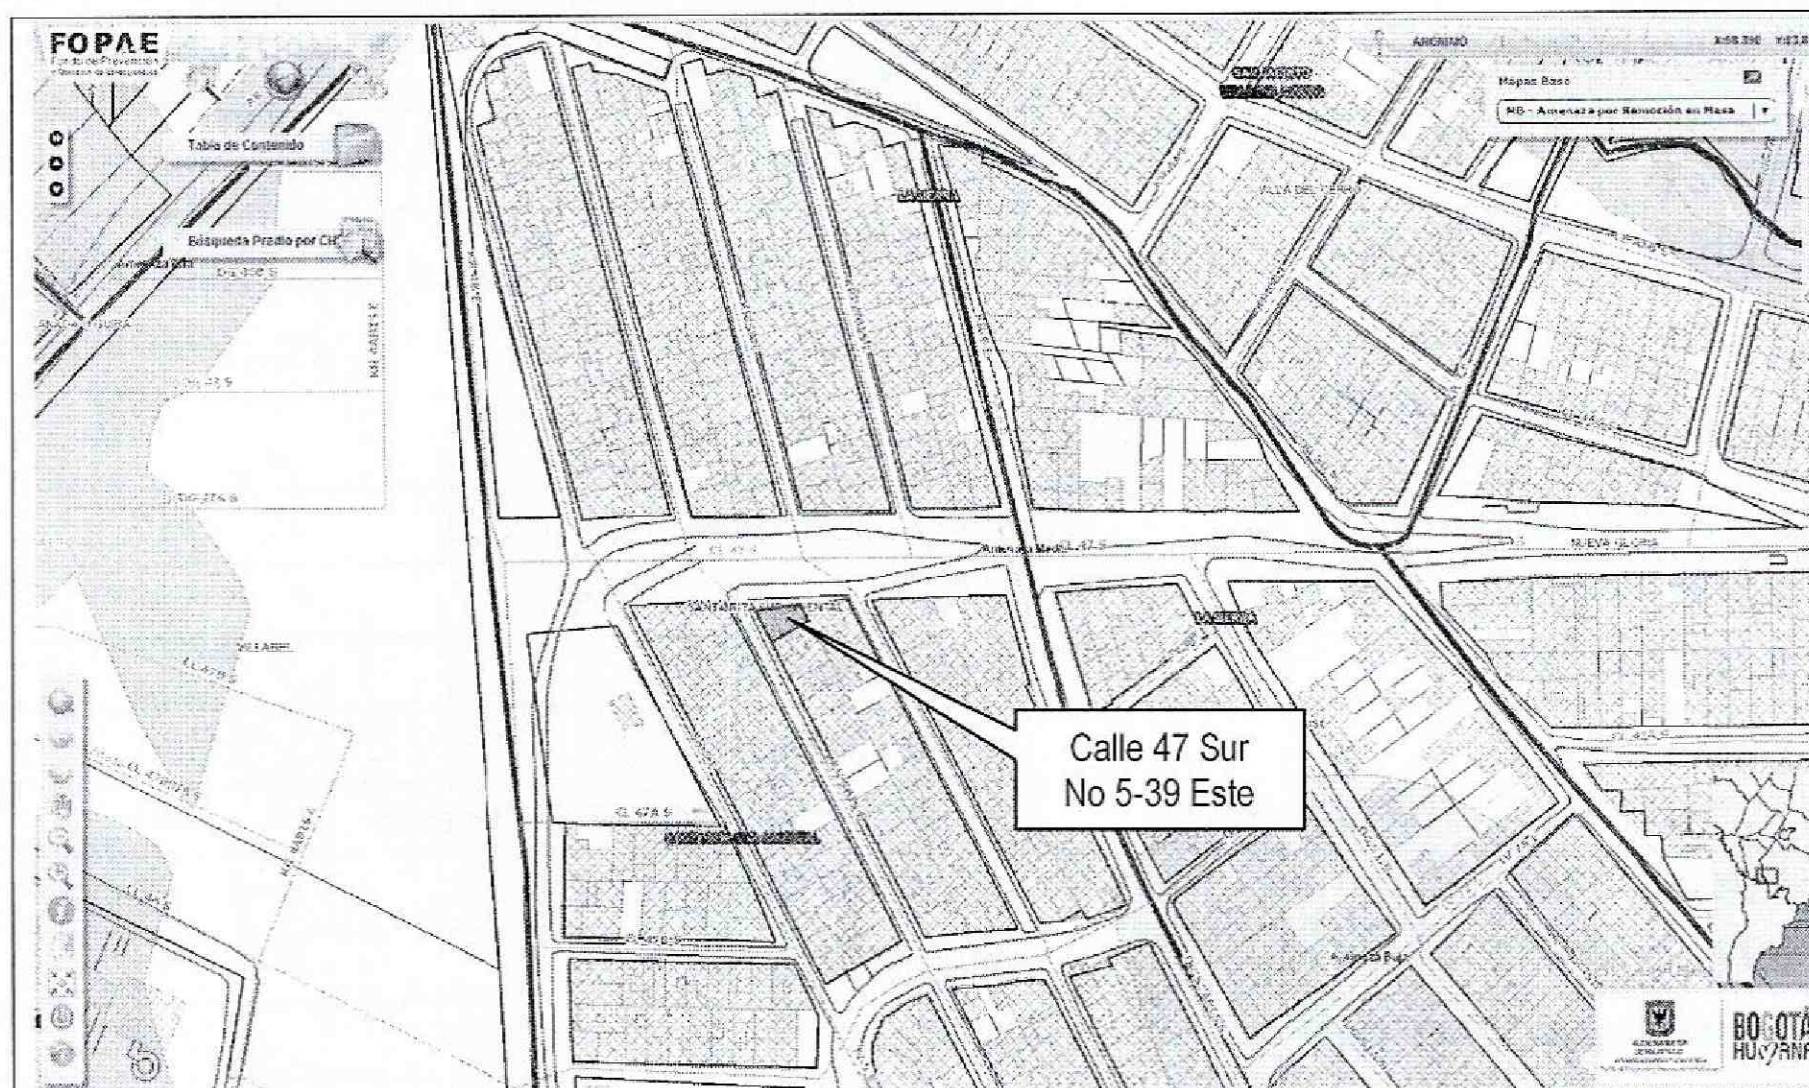
Conforme con el plano normativo de "Amenaza por Remoción en Masa" del Plan de Ordenamiento Territorial de Bogotá – POT, el sector del proyecto ubicado de la Calle 47 Sur No 5 - 39 Este de la Localidad de San Cristóbal, se encuentra en una zona de AMENAZA MEDIA por procesos de remoción en masa (Figura 1).

Figura 1. Localización general del proyecto ubicado en la Calle 47 Sur No 5-39 Este, barrio Santa Rita Sur Oriental de la Localidad de San Cristóbal en el Plano Normativo de Amenaza por Remoción en Masa del POT (Decreto 190 de 2004), el cual se encuentra en amenaza MEDIA.

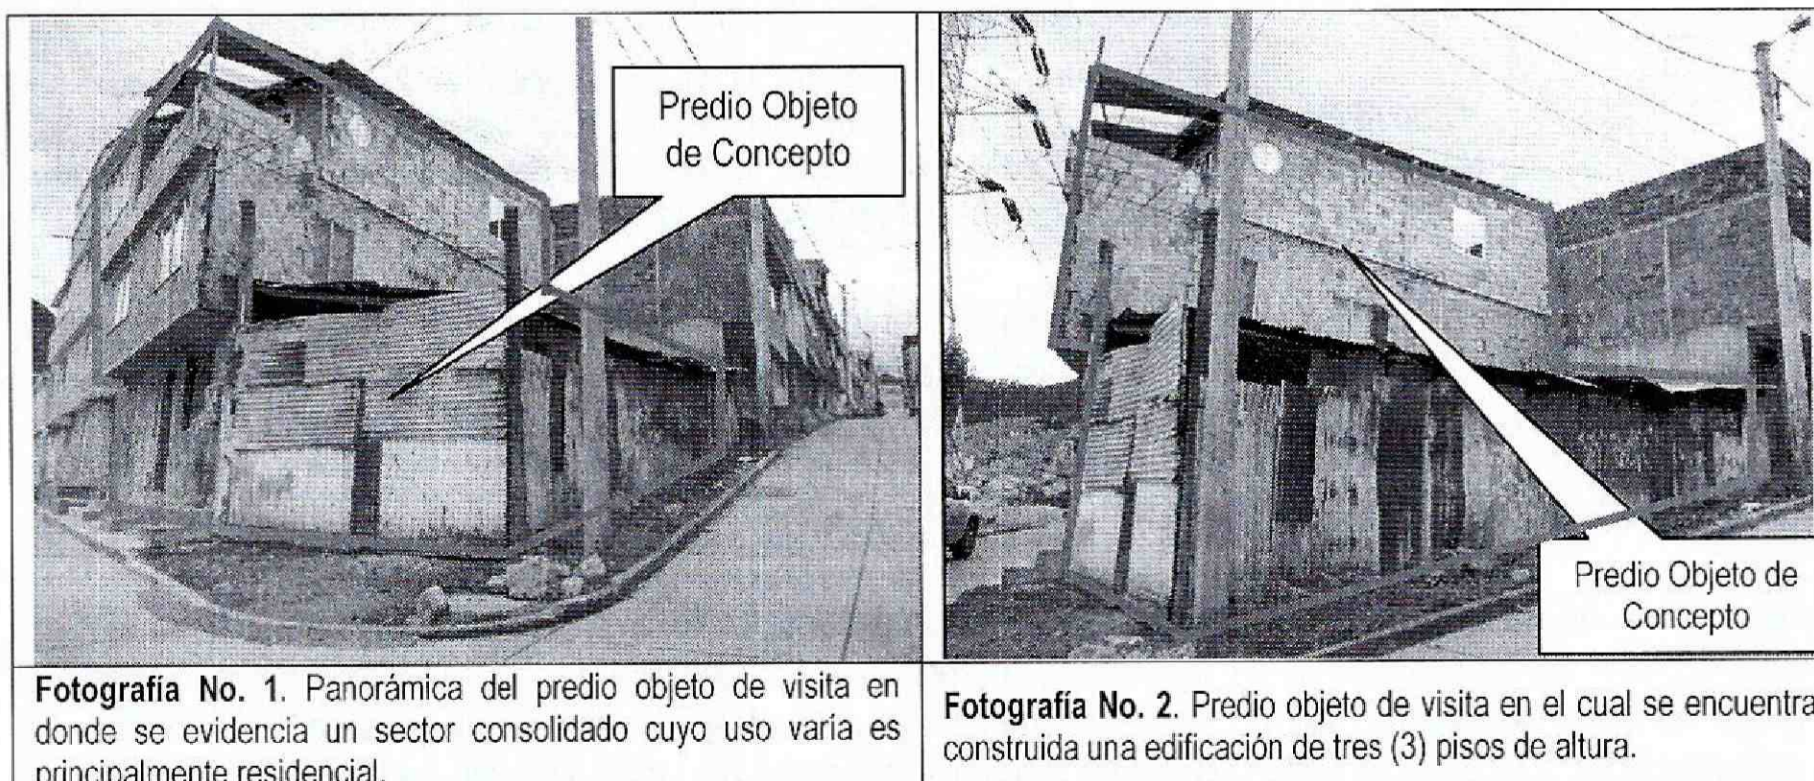
En el momento de la visita técnica al predio objeto del presente concepto técnico, se encontró construida una edificación de tres (3) pisos de altura, conformada por mampostería simple a parcialmente confinada. En el predio no se observaron evidencias de afectación por procesos de remoción en masa de carácter local en su interior, ni de carácter general en la ladera o zonas aledañas al predio evaluado (Fotografías No 1 y 2).

Fotografía No. 1. Panorámica del predio objeto de visita en donde se evidencia un sector consolidado cuyo uso varía es principalmente residencial.

Fotografía No. 2. Predio objeto de visita en el cual se encuentra construida una edificación de tres (3) pisos de altura.

Finalmente y considerando que en la visita de campo efectuada al predio de la Calle 47 Sur No 5-39 Este (Fotografías 1 y 2), se encontró construida una edificación de tres (3) pisos que posiblemente se ajusta a la descripción del proyecto incluido en el formato de solicitud GPR-FT-03 enviado por él solicitante; se recomienda a la Alcaldía Local de San Cristóbal, verificar si se ha cometido alguna infracción urbanística para que si es del caso, lleve a cabo las acciones pertinentes dentro de su competencia como encargada del control urbano en su localidad.
