ALCALDÍA MAYOR DE BOGOTÁ D.C. Fondo Prevención y Atención Emergencias	CONCEPTO TÉCNICO SOBRE NECESIDAD DE ESTUDIOS DETALLADOS DE AMENAZA Y RIESGO POR FENOMENOS DE REMOCIÓN EN MASA DENTRO DEL TRÁMITE DE LICENCIA URBANÍSTICA	Código:	GPR-FT-10
		Versión:	04
		Fecha de revisión:	21/06/2011

1.1 CONCEPTO TÉCNICO No.	CT-7713
1.2 ÁREA:	Análisis y Mitigación de Riesgos
1.3 COORDINACIÓN:	Estudios y Conceptos Técnicos
1.4 REFERENCIA CRUZADA RADICADO FOPAE:	2014ER11831
1.5 RESPUESTA OFICIAL No.	RO-73163

2.1 SOLICITANTE:	Curaduría Urbana No 4
2.2 PROYECTO:	"Vivienda" (*)
2.3 LOCALIDAD:	4. San Cristóbal
2.4 UPZ:	34. 20 de Julio
2.5 BARRIO O SECTOR CATASTRAL:	Barrio El Ángulo
2.6 DIRECCIÓN:	Carrera 1C No 36C – 73 Sur (**)
2.7 CHIP:	AAA0008BMKC (*)
2.8 MANZANA CATASTRAL:	16
2.9 PREDIO CATASTRAL:	01
2.10 ÁREA (Ha):	0.0072 Ha (*)
2.11 FECHA DE VISITA:	15 de septiembre de 2014

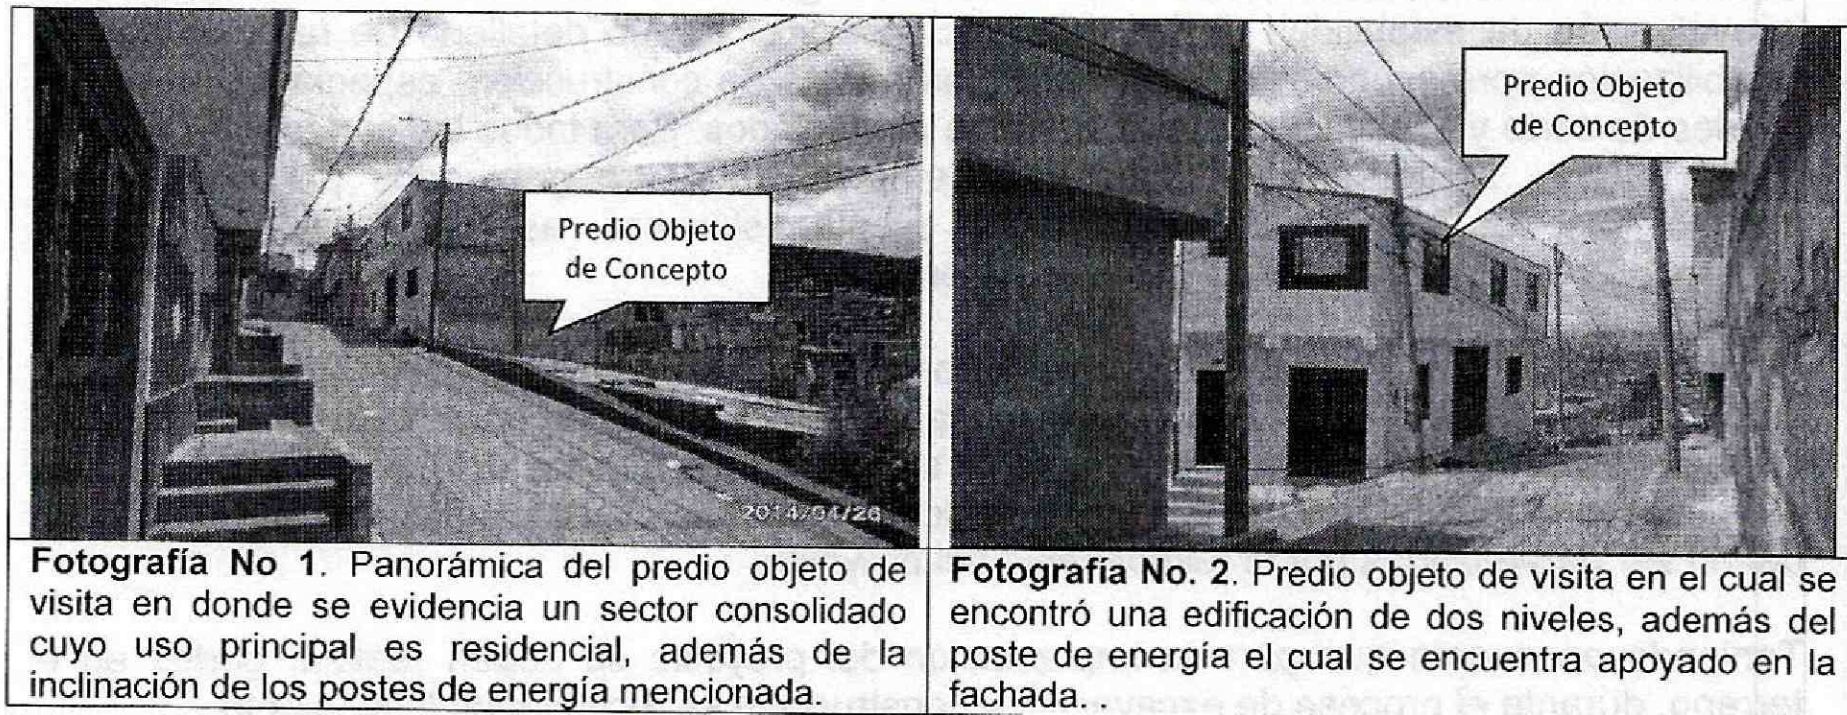
En el momento de la visita técnica al predio objeto del presente concepto técnico, se encontró una edificación de dos (2) niveles en proceso de remodelación, adicionalmente se observa una inclinación general de los postes de energía del sector, de manera que hay uno específicamente que se apoya sobre la fachada de la edificación. Es un lote esquinero, el cual no tiene edificaciones construidas en ninguno de sus costados. Ni el predio, ni en las edificaciones aledañas, se observaron evidencias de afectación por procesos de remoción en masa con base a la inspección realizada que involucró únicamente la parte externa de las mismas (Fotografías No 1 y 2).

En el momento de la verificación de campo realizada a la zona del proyecto ubicado en la Carrera 1C No 36C – 73 Sur, no se evidenciaron procesos activos de inestabilidad que involucren el área del proyecto. A pesar de esto, es de gran importancia el prestar atención a la inclinación existente en los postes de energía que se evidencia en el sector, especialmente al que se encuentra apoyado sobre la fachada de la edificación que se encuentra ubicada en el predio de interés para este concepto.
