CONCEPTO TÉCNICO SOBRE NECESIDAD DE ESTUDIOS DETALLADOS DE AMENAZA Y RIESGO POR FENOMENOS DE REMOCIÓN EN MASA DENTRO DEL TRÁMITE DE LICENCIA URBANÍSTICA	Código:	GPR-FT-10
		Versión:	04
		Fecha de revisión:	21/06/2011

1.1 CONCEPTO TÉCNICO No. CT:	CT-7719
1.2 ÁREA:	Análisis de Riesgos y Efectos de Cambio Climático
1.3 COORDINACIÓN:	Estudios y Conceptos Técnicos
1.4 REFERENCIA CRUZADA RADICADO IDIGER:	2014ER15950
1.5 RESPUESTA OFICIAL No.	RO-73457

2.1 SOLICITANTE:	Curaduría Urbana No. 5
2.2 PROYECTO:	Multifamiliar
2.3 LOCALIDAD:	2. Chapinero
2.4 UPZ:	88. El Refugio
2.5 BARRIO O SECTOR CATASTRAL:	El Bagazal
2.6 DIRECCIÓN:	Carrera 2 No. 76 – 20 Este (*)
2.7 CHIP:	AAA0137KNXR
2.8 MANZANA CATASTRAL:	01
2.9 PREDIO CATASTRAL:	01
2.10 ÁREA (Ha):	1.57 (**)
2.11 FECHA DE VISITA:	Septiembre 23 de 2014

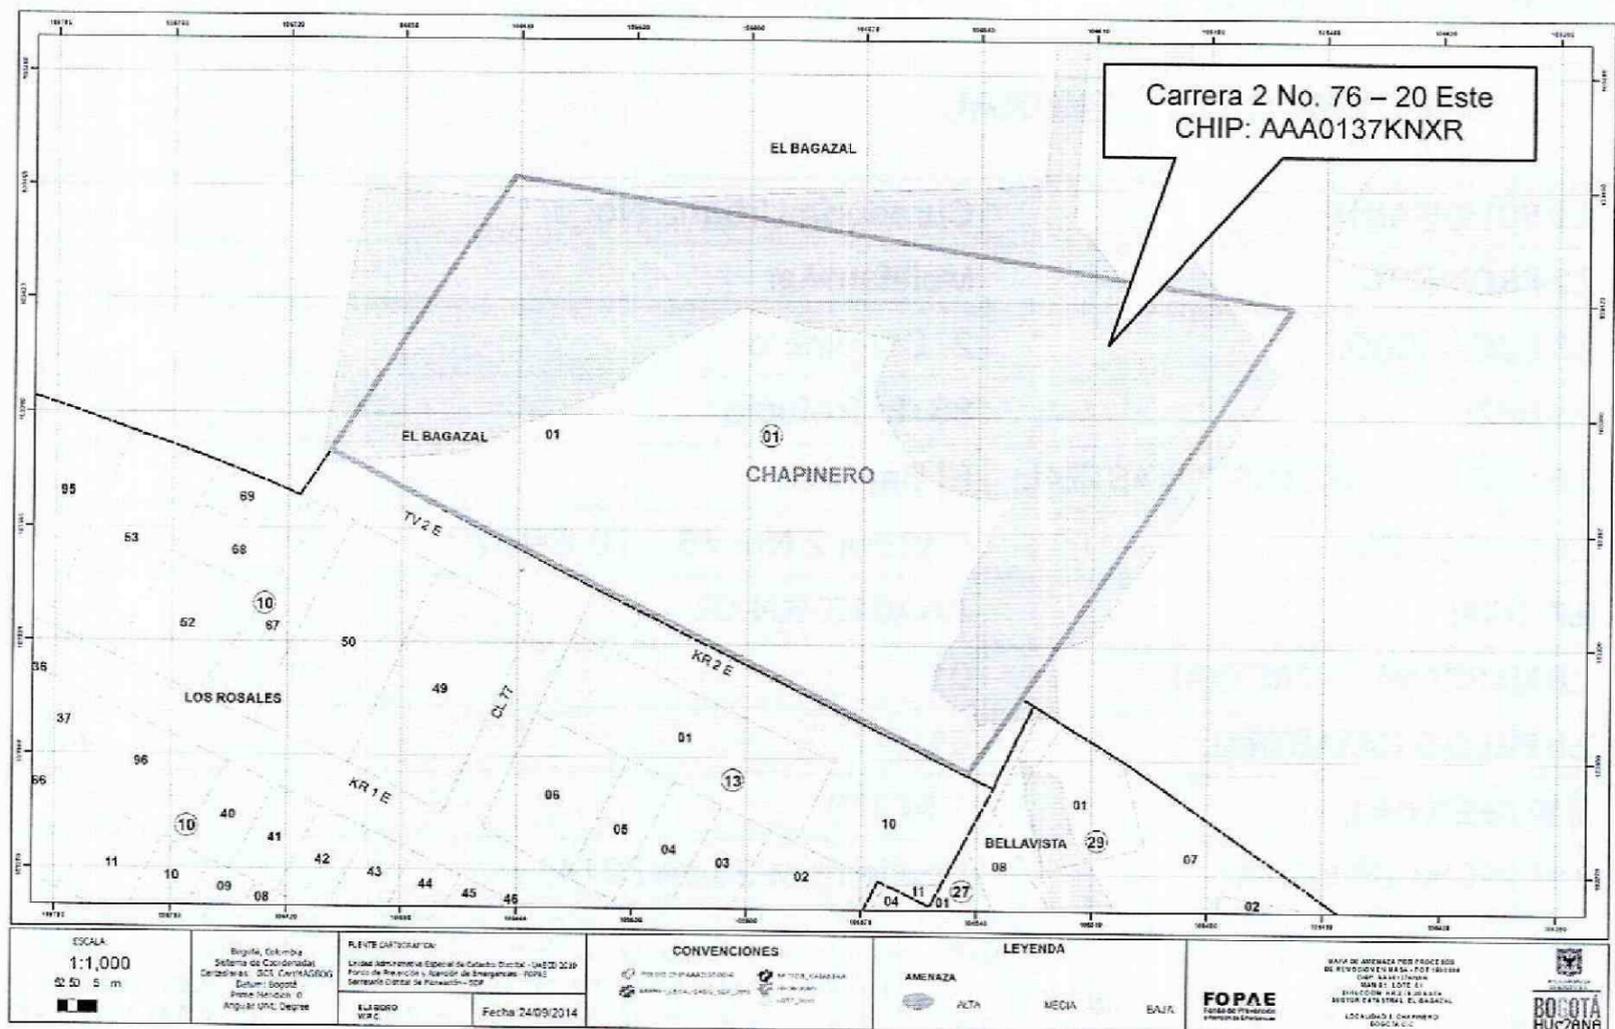
Conforme con el plano normativo de “Amenaza por Remoción en Masa” del Plan de Ordenamiento Territorial de Bogotá – POT, el sector donde se localiza el proyecto ubicado en la Carrera 2 No. 76 – 20 Este de la Localidad de Chapinero, se encuentra en una zona de AMENAZA MEDIA/ALTA por procesos de remoción en masa (Figura 1).

Figura 1. Localización del proyecto ubicado en el predio de la Carrera 2 No. 76 – 20 Este en el Plano Normativo de Amenaza por Remoción en Masa del POT (Decreto 190 de 2004), el cual se encuentra en Amenaza Media/Alta.

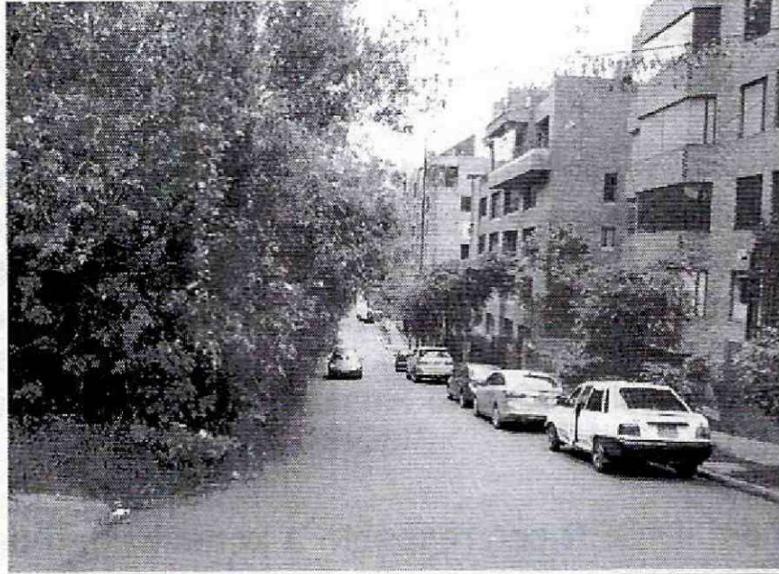
La zona de interés cuenta con un uso de suelo urbano, que corresponde a un sector consolidado con densidad de construcción alta principalmente residencial, en un terreno con pendiente de media a alta, contando con vías principales y secundarias pavimentadas. En el sector se encuentran edificaciones hasta de trece (13) niveles de altura, las cuales cuentan con sistemas estructurales de aporcado y muros estructurales. En el momento de la verificación técnica adelantada, las edificaciones de la zona no evidenciaban daños o patologías que permitan identificar o definir la presencia de procesos de remoción en masa activos en el área del proyecto (Fotografía 1 y 2).

Fotografía No. 1. Vista del sector donde se localiza el proyecto de la Carrera 2 No. 76 – 20 Este, donde se evidencia un sector consolidado cuyo uso es principalmente residencial.

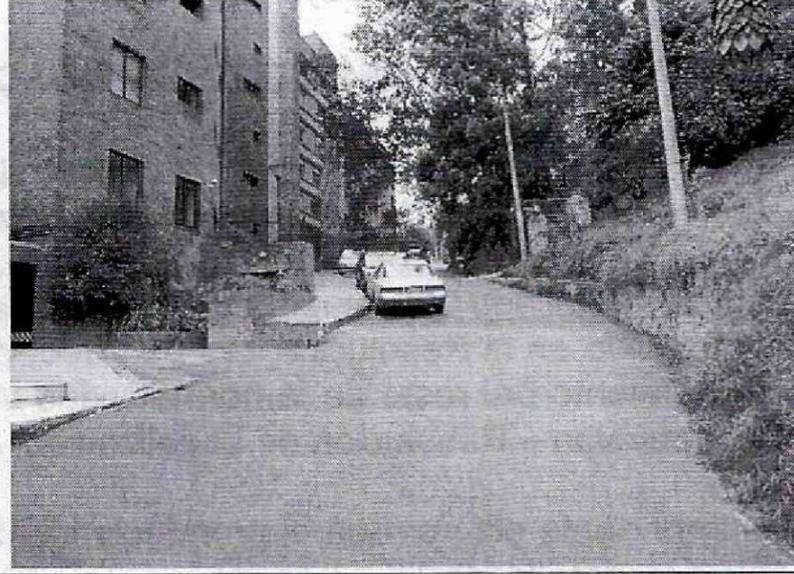
Fotografía No. 2. Vista del sector donde se localiza el proyecto de la Carrera 2 No. 76 – 20 Este, donde se evidencia un sector consolidado cuyo uso es principalmente residencial.

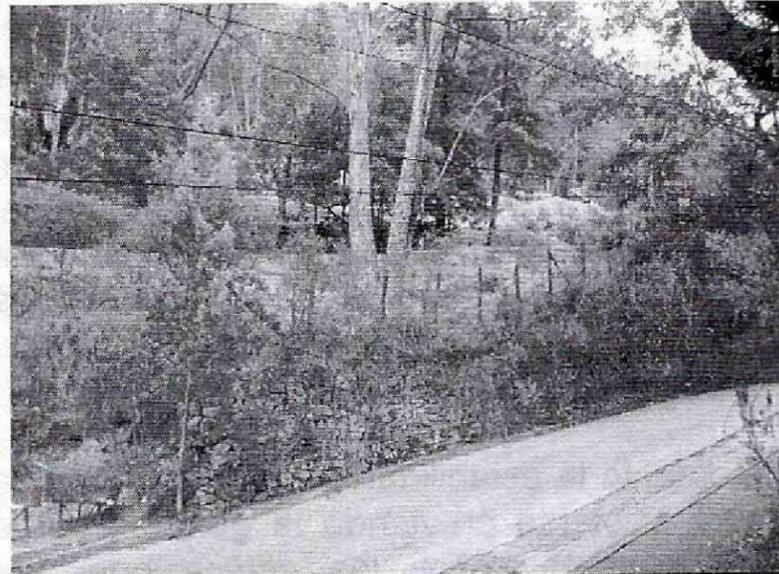
Con base en la inspección visual realizada al momento de la visita técnica, en el predio de consulta se identificó un lote, con vegetación media y un cuerpo de agua ubicado al sur, así como también cuenta con sistemas de drenajes de aguas superficiales como cunetas (Fotografía 3 y 4).

Fotografía No. 3. Predio en donde se desarrollará el proyecto, de la Carrera 2 No. 76 – 20 Este, en la localidad de Chapinero.

A pesar de lo anterior, se advierte que cualquier intervención que se realice, debe tener en cuenta la presencia de la infraestructura aledaña, por lo que el responsable del

proyecto debe garantizar en todo momento la estabilidad general del lote y su entorno, lo anterior enmarcado en el Artículo 32 del Decreto Distrital 172 de 2014 y de conformidad con el Artículo 42 de la Ley 1523 de 2012.

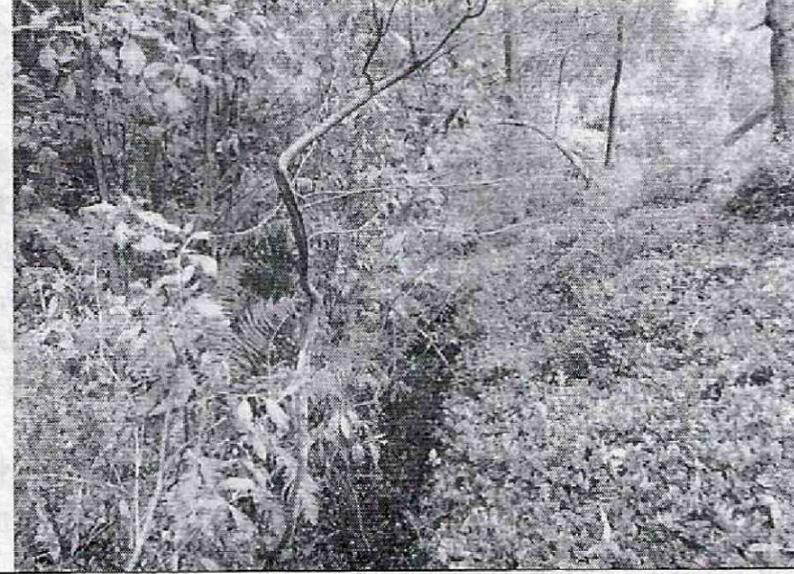
Fotografía No. 4. Vista de la canaleta ubicada en el lote donde se desarrollará el proyecto de la Carrera 2 No. 76 – 20 Este.
