CONCEPTO TÉCNICO SOBRE NECESIDAD DE ESTUDIOS DETALLADOS DE AMENAZA Y RIESGO POR FENOMENOS DE REMOCIÓN EN MASA DENTRO DEL TRÁMITE DE LICENCIA URBANÍSTICA	Código:	GPR-FT-10
		Versión:	04
		Fecha de revisión:	21/06/2011

1.1 CONCEPTO TÉCNICO No.	CT-7804
1.2 ÁREA:	Subdirección de Análisis de Riesgos y Efectos de Cambio Climático
1.3 COORDINACIÓN:	Estudios y Conceptos Técnicos
1.4 REFERENCIA CRUZADA RADICADO FOPAE:	2014ER16208
1.5 RESPUESTA OFICIAL No.	RO-73935

2.1 SOLICITANTE:	Soledad Largo Díaz
2.2 PROYECTO:	Calle 6B Sur No. 9-08 Este
2.3 LOCALIDAD:	4. San Cristóbal
2.4 UPZ:	32. San Blas
2.5 BARRIO O SECTOR CATASTRAL:	Vitelma
2.6 DIRECCIÓN:	Calle 6B Sur No. 9-08 Este(**)
2.7 CHIP:	AAA0000LRKL (*)
2.8 MANZANA CATASTRAL:	64
2.9 PREDIO CATASTRAL:	12
2.10 ÁREA (Ha):	0.007872 (*)
2.11 FECHA DE VISITA:	Septiembre 23 de 2014

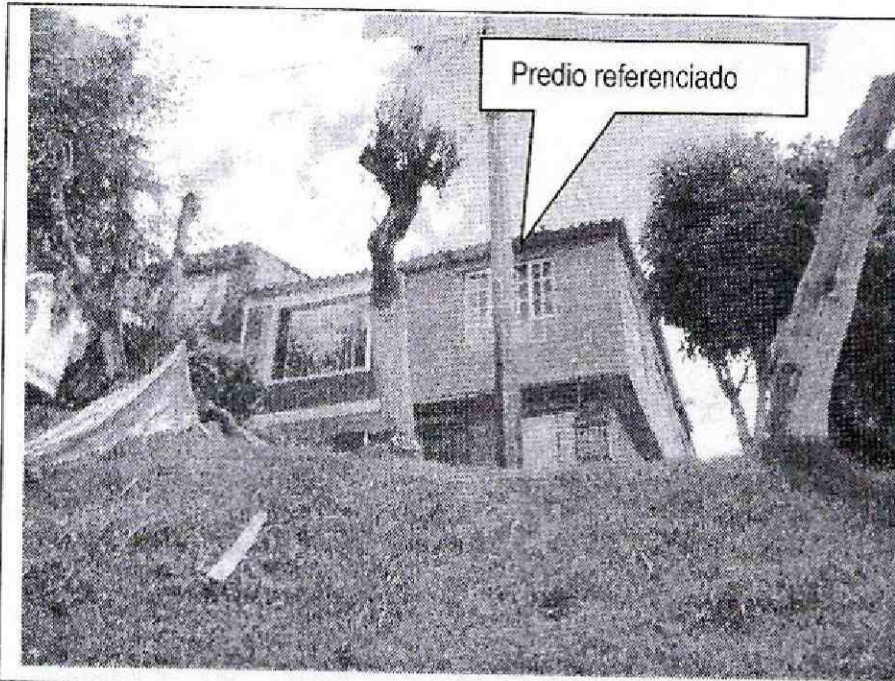
En el momento de la visita técnica al predio objeto del presente concepto, se observó una vivienda de dos pisos aparentemente en mampostería parcialmente confinada, el predio cumple con las características expuestas en el formulario referenciado, por este motivo la Alcaldía local de San Cristóbal debe supervisar el proyecto como encargada del control urbano de dicha localidad. No se observaron evidencias de afectación por procesos de remoción en masa de carácter local en su interior, ni de carácter general en la ladera o zonas aledañas al predio evaluado (Fotografías No. 1 y No.2).

Fotografía No 1. Predio objeto de visita. Vivienda de dos pisos. Existe retiro prudente con una pendiente la cual se encuentra estabilizada al momento de la visita.

Teniendo en cuenta los aspectos observados y evaluados en este concepto técnico, se considera que para la construcción del proyecto ubicado en la Calle 6B Sur No. 9-08 Este de la Localidad de San Cristóbal, **NO SE REQUIERE** adelantar la FASE II del estudio detallado de amenaza y riesgo por remoción en masa de acuerdo con lo establecido en la Resolución 227 de 2006; sin embargo, esto no exime al constructor del cumplimiento del resto de la normatividad vigente (Norma Sismo Resistente – Código de Construcción – Resolución de Legalización, etc.).

En el momento de la verificación de campo realizada a la zona del proyecto ubicado en Calle 6B Sur No. 9-08 Este, no se evidenciaron procesos activos de inestabilidad que involucren el área del proyecto.
