<b>CONCEPTO TÉCNICO SOBRE NECESIDAD DE ESTUDIOS DETALLADOS DE AMENAZA Y RIESGO POR PROCESOS DE REMOCIÓN EN MASA DENTRO DEL TRÁMITE DE LICENCIA URBANÍSTICA</b>	Código:	GPR-FT-10
		Versión:	04
		Fecha de revisión:	21/06/2011

1.1 CONCEPTO TÉCNICO No.	CT-7818
1.2 ÁREA:	Análisis de Riesgos y Efectos del Cambio Climático
1.3 COORDINACIÓN:	Estudios y Conceptos Técnicos
1.4 REFERENCIA CRUZADA RADICADO FOPAE:	2014ER12364
1.5 RESPUESTA OFICIAL No.	RO-74057

2.1 SOLICITANTE:	Curaduría Urbana No. 2
2.2 PROYECTO:	"Vivienda Multifamiliar"
2.3 LOCALIDAD:	5. Usme
2.4 UPZ:	57. Gran Yomasa
2.5 BARRIO O SECTOR CATASTRAL:	Urbanización Gran Yomasa
2.6 DIRECCIÓN:	Carrera 9 No. 81 - 77 Sur
2.7 CHIP:	AAA0021PNHK
2.8 MANZANA CATASTRAL:	66
2.9 PREDIO CATASTRAL:	27
2.10 ÁREA (Ha):	0.01
2.11 FECHA DE VISITA: FECHA DE EMISIÓN:	Septiembre 15 de 2014 Octubre 28 de 2014

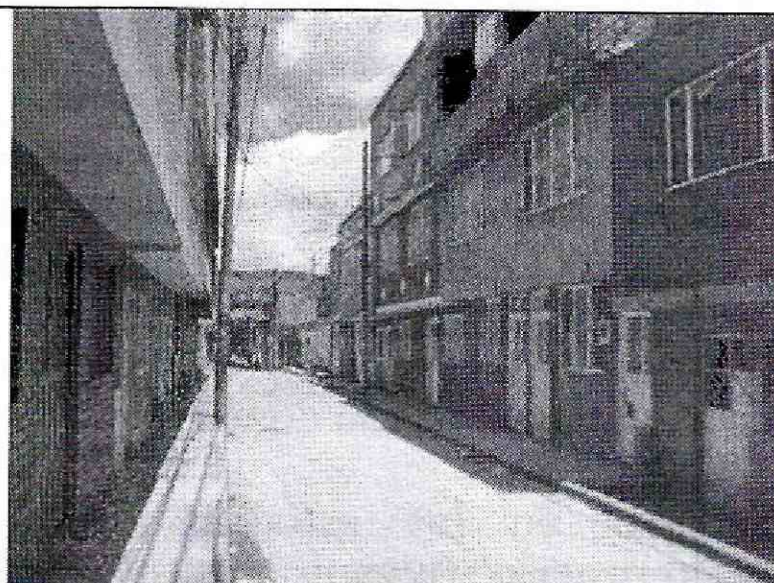
El terreno que se proyecta intervenir posee una edificación en mampostería de tres niveles y terraza. En el momento de la visita no se observaron evidencias de procesos de remoción en masa de carácter local ni general en el área del proyecto o sus zonas aledañas (Fotografías No. 1 y 2).

Fotografía No. 2. Vista del sector de la carrera 9
