ALCALDÍA MAYOR DE BOGOTÁ D.C. INSTITUTO Distrito de Gestión de Riesgos y Cambio Climático	CONCEPTO TÉCNICO SOBRE NECESIDAD DE ESTUDIOS DETALLADOS DE AMENAZA Y RIESGO POR FENOMENOS DE REMOCIÓN EN MASA DENTRO DEL TRÁMITE DE LICENCIA URBANÍSTICA	Código:	GPR-FT-10
		Versión:	04
		Fecha de revisión:	21/06/2011

1.1 CONCEPTO TÉCNICO No.	CT-7838
1.2 ÁREA:	Subdirección de Análisis de Riesgos y Efectos de Cambio Climático
1.3 COORDINACIÓN:	Estudios y Conceptos Técnicos
1.4 REFERENCIA CRUZADA RADICADO FOPAE:	2014ER16687
1.5 RESPUESTA OFICIAL No.	RO-74157

2.1 SOLICITANTE:	Germán Moreno Galindo
2.2 PROYECTO:	Calle 11 A Sur No.1 A 26 Este
2.3 LOCALIDAD:	04. San Cristóbal
2.4 UPZ:	33. Sosiego
2.5 BARRIO O SECTOR CATASTRAL:	San Cristóbal Sur
2.6 DIRECCIÓN:	Calle 11 A Sur No.1 A 26 Este/Calle 11 A Sur No.1 A 28Este/Calle 11 A Sur 1 A 40 Este
2.7 CHIP:	AAA0169UPAW/ AAA0169UOZM/ AAA0169UOYX
2.8 MANZANA CATASTRAL:	04
2.9 PREDIO CATASTRAL:	
2.10 ÁREA (Ha):	0.0112 (*)
2.11 FECHA DE VISITA:	Octubre 02 de 2014

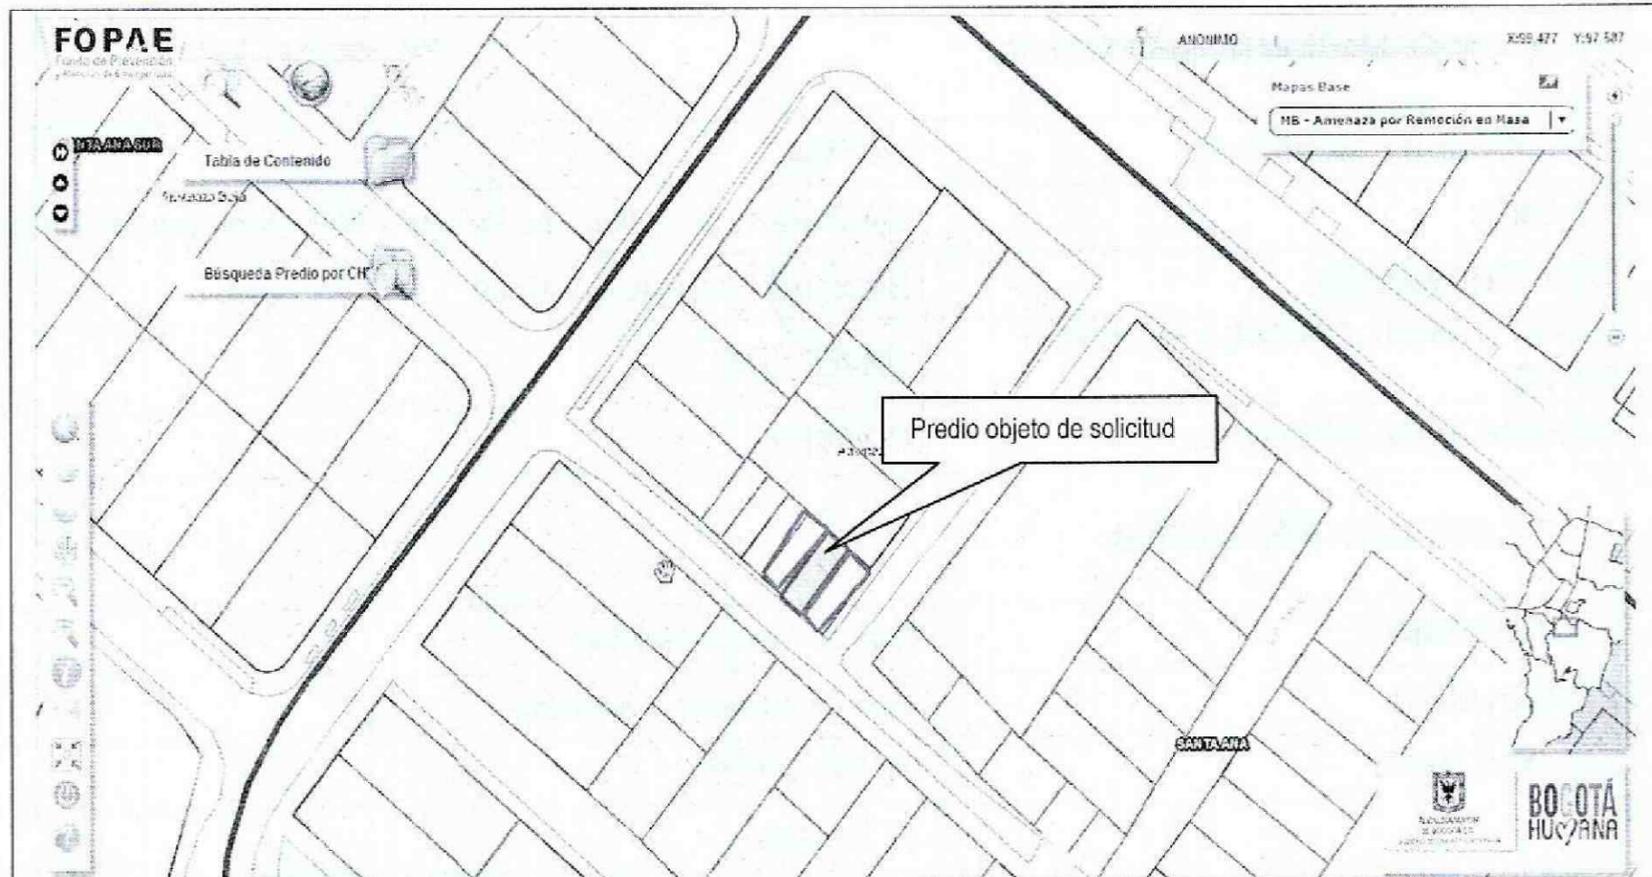
Conforme con el plano normativo de "Amenaza por Remoción en Masa" del Plan de Ordenamiento Territorial de Bogotá – POT, el sector del proyecto ubicado en la Calle 11 A Sur No.1 A 26 Este de la Localidad de San Cristóbal, se encuentra en una zona de AMENAZA MEDIA por procesos de remoción en masa (Figura 1).

Figura 1. Localización general del proyecto ubicado - Calle 11 A Sur No. 1 A 26 Este en el barrio San Cristóbal Sur de la localidad de San Cristóbal en el Plano Normativo de Amenaza por Remoción en Masa del POT (Decreto 190 de 2004), el cual se encuentra en amenaza MEDIA.

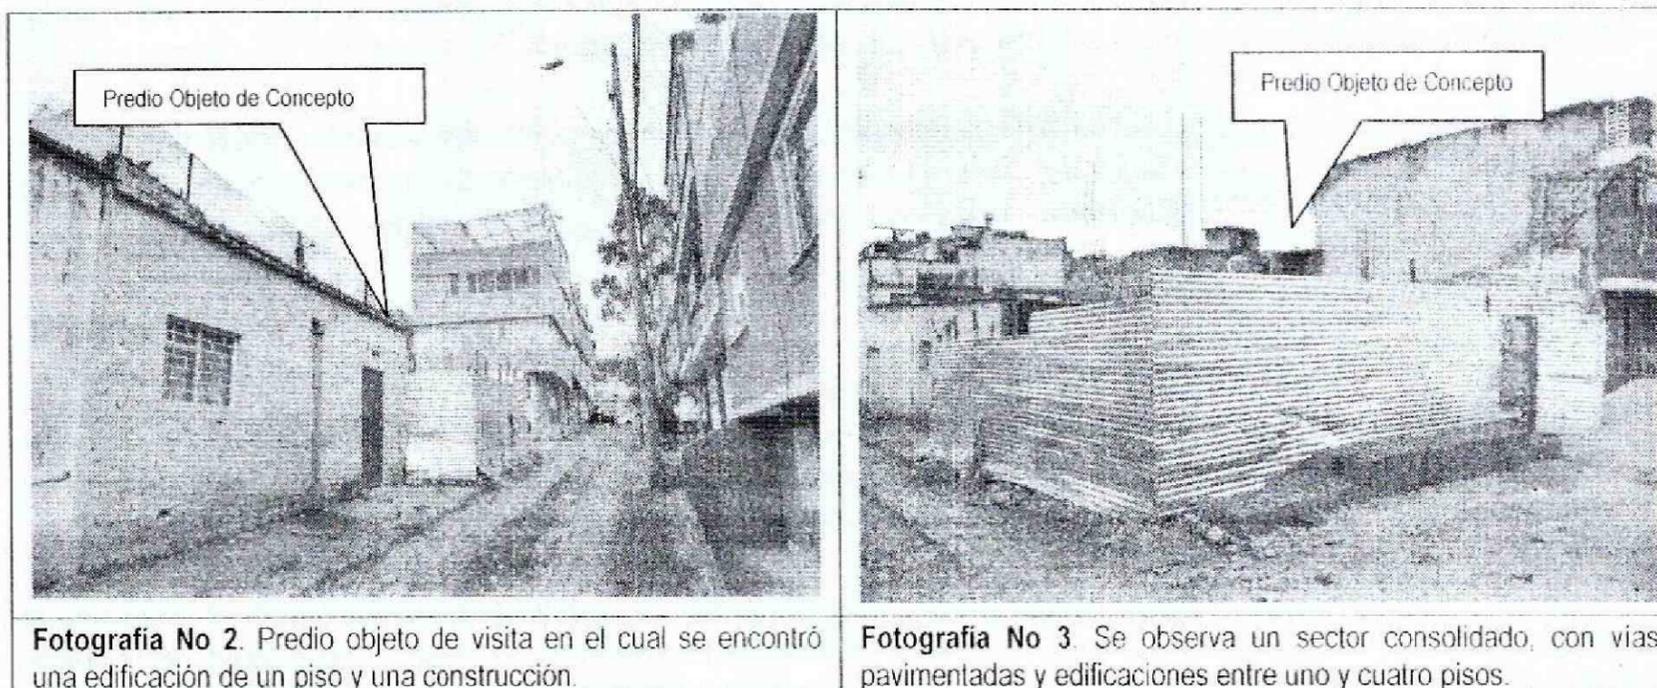
La zona de interés cuenta con un uso de suelo urbano que corresponde a un sector consolidado con densidad de construcción media, en un terreno con pendiente media de unos 10° aproximadamente, el cual cuenta con vías principales pavimentadas. En la visita se observó una edificación de un nivel contigua a una construcción ambas dentro de la presente solicitud realizada por la curaduría urbana No.2. En el medio urbanístico que colinda con la vivienda se encontraron edificaciones hasta de cuatro (4) pisos de altura en las cuales se estima que predomina el sistema estructural de mampostería confinada y semi-confinada; teniendo en cuenta que la consideración anterior obedece a una inspección visual desde el exterior de las edificaciones, esta se considera limitada (Fotografías No 1 y 2).

En el predio no se observaron evidencias de afectación por procesos de remoción en masa de carácter local en su interior, ni de carácter general en la ladera o zonas aledañas al predio evaluado (Fotografías No 1 y 2).

Teniendo en cuenta los aspectos observados y evaluados en este concepto técnico, se considera que para la construcción del proyecto ubicado en la Calle 11 A Sur No. 1 A 26 Este de la Localidad de San Cristóbal, **NO SE REQUIERE** adelantar la FASE II del estudio detallado de amenaza y riesgo por remoción en masa de acuerdo con lo establecido en la Resolución 227 de 2006; sin embargo, esto no exime al constructor del cumplimiento del resto de la normatividad vigente (Norma Sismo Resistente – Código de Construcción – Resolución de Legalización, etc.).

En el momento de la verificación de campo realizada a la zona del proyecto, no se evidenciaron procesos activos de inestabilidad que involucren el área del proyecto.
