| | CONCEPTO TÉCNICO SOBRE NECESIDAD DE ESTUDIOS DETALLADOS DE AMENAZA Y RIESGO POR FENOMENOS DE REMOCIÓN EN MASA DENTRO DEL TRÁMITE DE LICENCIA URBANÍSTICA | Código: | GPR-FT-10 |

| 1.1 CONCEPTO TÉCNICO No. | CT-7883 |

| 2.2 PROYECTO: | Vivienda |
| 2.6 DIRECCIÓN: | Diagonal 129B No. 86A – 60 (*) |

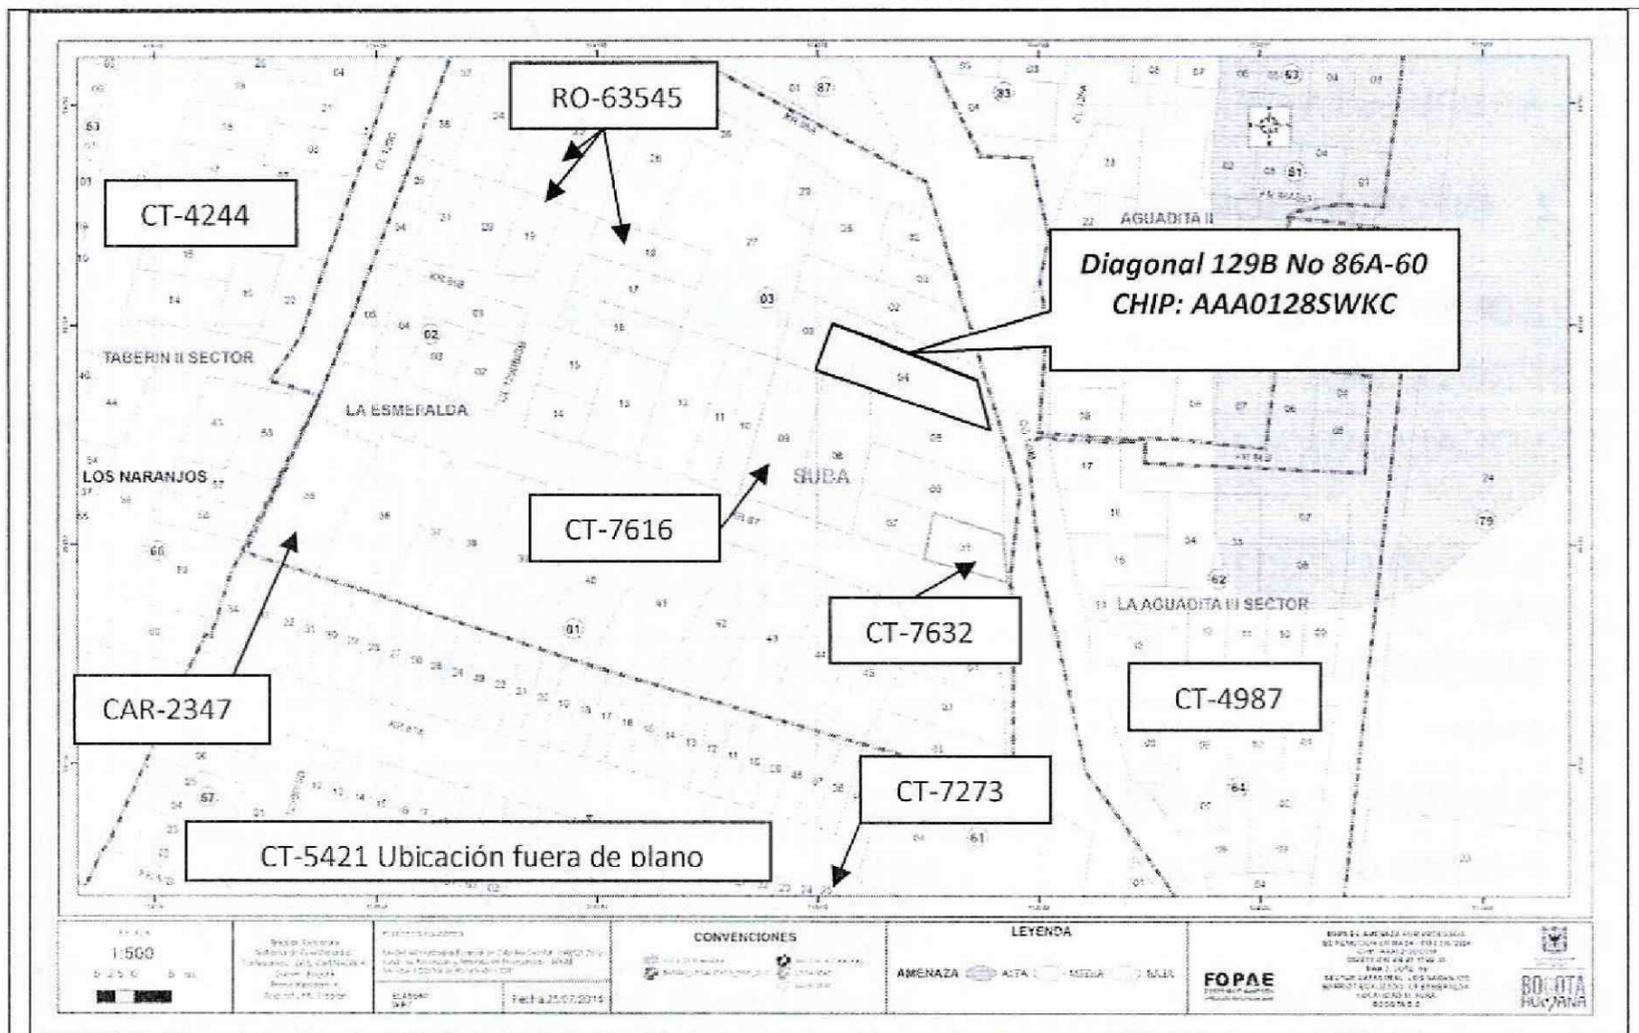
Conforme con el plano normativo de "Amenaza por Remoción en Masa" del Plan de Ordenamiento Territorial de Bogotá – POT, el sector del proyecto ubicado en la Diagonal 129B No. 86A – 60, Barrio La Esmeralda de la Localidad de Suba, se encuentran en una zona de AMENAZA MEDIA por procesos de remoción en masa (Figura 1).

Figura 1. Localización general del proyecto ubicado en la Diagonal 129B No. 86A – 60, Barrio La Esmeralda de la Localidad de Suba, en el Plano Normativo de Amenaza por Remoción en Masa del POT (Decreto 190 de 2004), el cual se encuentra en amenaza MEDIA.

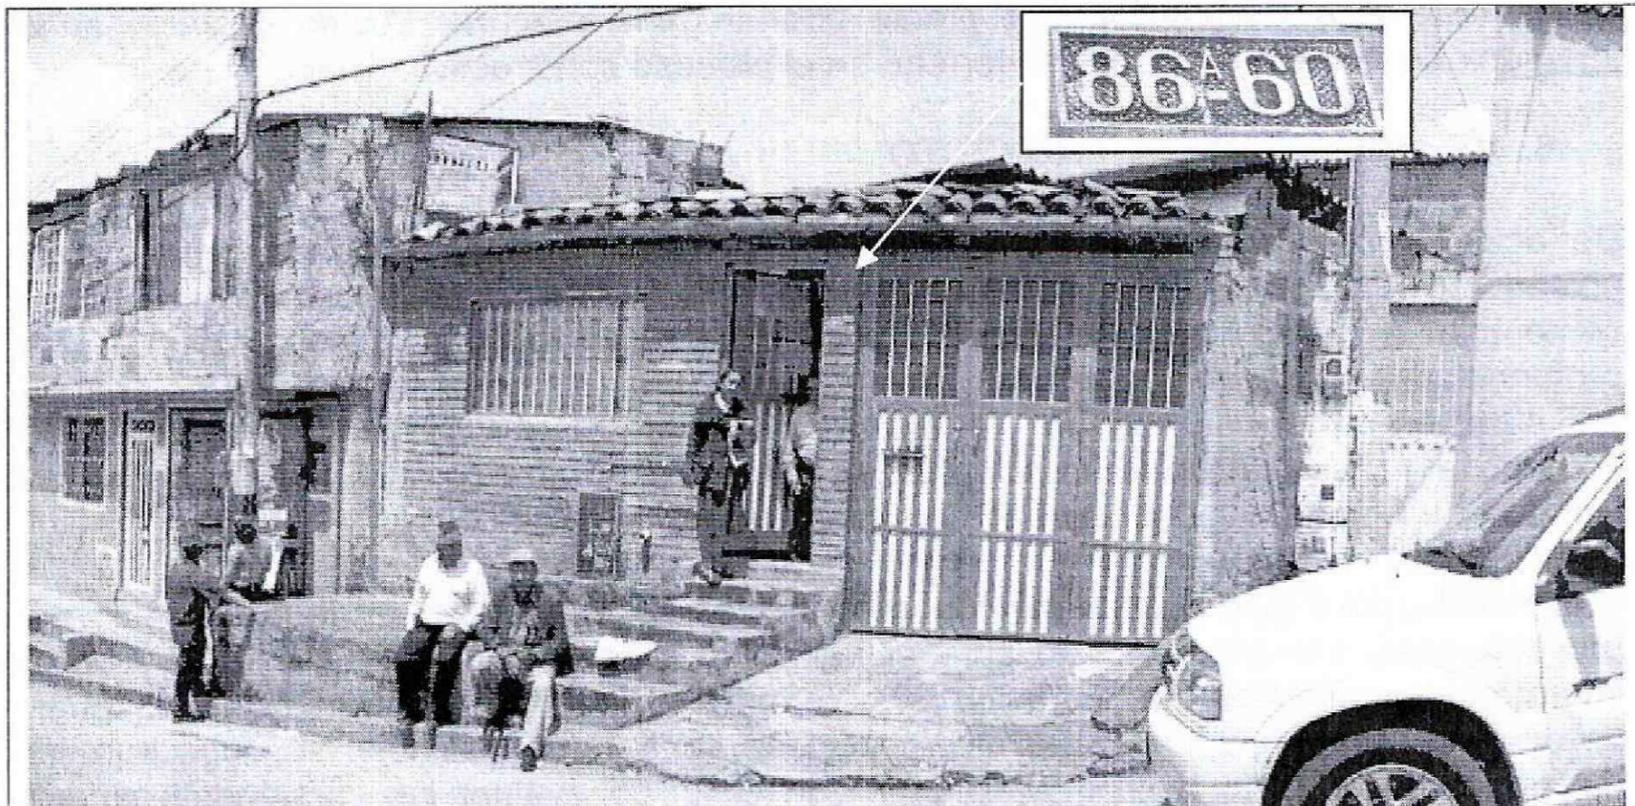
Fotografía No. 1. Condiciones del Predio en el momento de la realización de la visita técnica.

En el momento de la visita al predio objeto del presente concepto técnico, se encontró una casa de un piso en mampostería simple con cubierta en teja de asbesto cemento, (Fotografía 1) y hacia la parte posterior una edificación de dos niveles en mampostería confinada y placa de entrepiso. En el formato de la solicitud remitido por la Curaduría Urbana 4, se especifica Licencia de construcción modalidad obra nueva y demolición total.

En el predio objeto de consulta no se observaron evidencias de afectación por procesos de remoción en masa de carácter local, ni de carácter general en la ladera o zonas aledañas.

- Considerando que en la visita efectuada al predio de la Diagonal 129B No. 86A – 60, Barrio La Esmeralda de la Localidad de Suba, se encontró una casa de un piso en mampostería simple con cubierta en teja de asbesto cemento, (Fotografía 1) y hacia la parte posterior una edificación de dos niveles en mampostería confinada y placa de entrepiso. En el formato de la solicitud remitido por la Curaduría Urbana 4, se especifica Licencia de construcción modalidad obra nueva y demolición total. Se recomienda a la Alcaldía Local de Suba, verificar si se ha cometido alguna infracción urbanística para que si es del caso, lleve a cabo las acciones pertinentes dentro de su competencia como encargada del control urbano en su localidad.

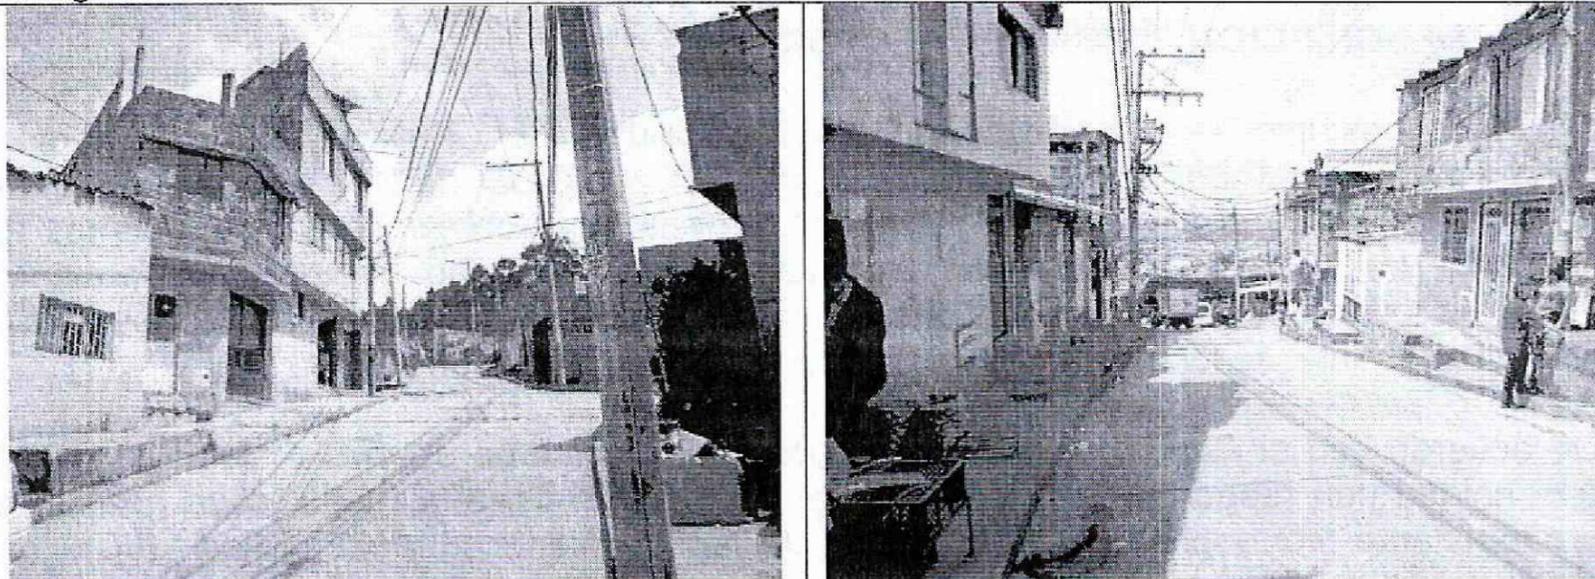
La zona de interés cuenta con un uso de suelo urbano, que corresponde a un sector consolidado, con densidad de construcción alta, en un terreno con pendiente media a alta, las vías principales pavimentadas. En el sector se encuentran edificaciones de hasta tres

(3) pisos de altura, predominado el sistema de mampostería simple a parcialmente confinada y placas de entrepiso en concreto reforzado. Teniendo en cuenta que la consideración anterior obedece a una inspección visual al exterior de las edificaciones existentes en la zona, por lo cual se considera limitada. (Fotografías 1 a 3).

Fotografías No. 2 y 3. Condiciones de la Diagonal 129B, correspondiente a la vía sobre la cual se localiza el predio y tipos de viviendas presentes en el entorno del predio.
