**ANÁLISIS Y EVALUACIÓN DE RIESGO**

**DIAGNÓSTICO No DI-1261**

LOCALIDAD: Rafael Uribe  
BARRIO: El Triunfo.  
DIRECCIÓN: Calle 43 sur con Carrera 12.  
FECHA DE VISITA: Octubre 8 del 2001.

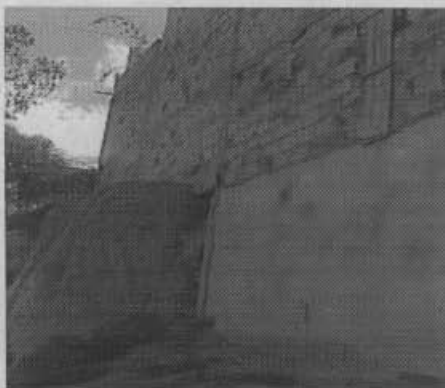
Conformación de las viviendas sobre la calle 43 sur

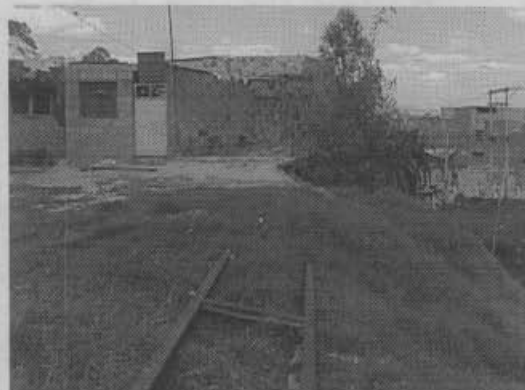
Viviendas calle 42 sur Caño Los Políticos

- Se observó que por la parte trasera de las viviendas paralelo a la calle 42 sur pasa el Caño los Políticos el cual fue canalizado.

- Limpieza del Caño los Políticos ya que se observa acumulación de basuras que pueden taponar las estructuras hidráulicas.
- Protección mediante empradización del talud localizado en la parte trasera de la vivienda con nomenclatura No. 12 A – 96, paralelo al caño los políticos ya que se observa evidencias de meteorización, situación que puede generar procesos de erosión dada la pendiente
- Reforzamiento de la vivienda localizada en la calle 42 sur paralela al caño los políticos.

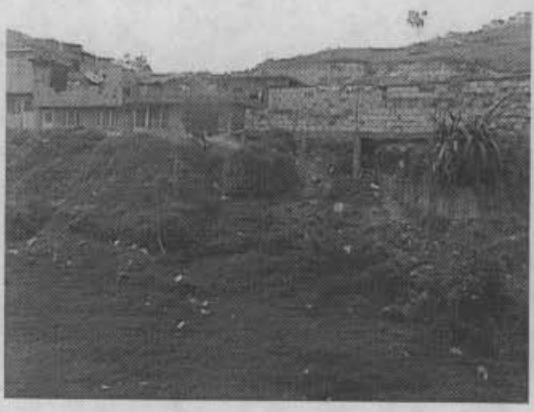
- En el sector se observa pendientes suaves hacia la parte de la calle 43 sur hasta una ladera con pendiente alta, paralelo al caño Los políticos.

Viviendas sobre la ladera en la calle 42 sur.

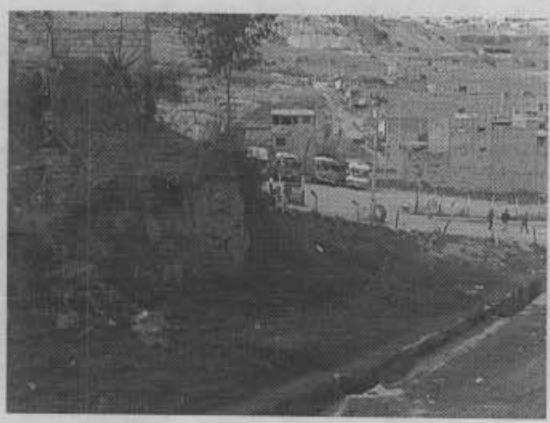
Ladera con algún grado de alteración Caño Los Políticos
