DIRECCIÓN DE PREVENCIÓN Y ATENCIÓN DE EMERGENCIAS

DIAGNÓSTICO TÉCNICO No. DI 3372

EVENTO No 72968

DIRECCIÓN:	Carrera 1 # 69-23 Edificio Altos Horizontes	ÁREA DIRECTA:	200 m ²				
BARRIO:	Rosales	POBLACIÓN ATENDIDA:	20				
UPZ:	90 – Pardo Rubio	FAMILIAS	12	ADULTOS	15	NIÑOS	10
LOCALIDAD:	2-Chapinero	PREDIOS EVALUADOS	1

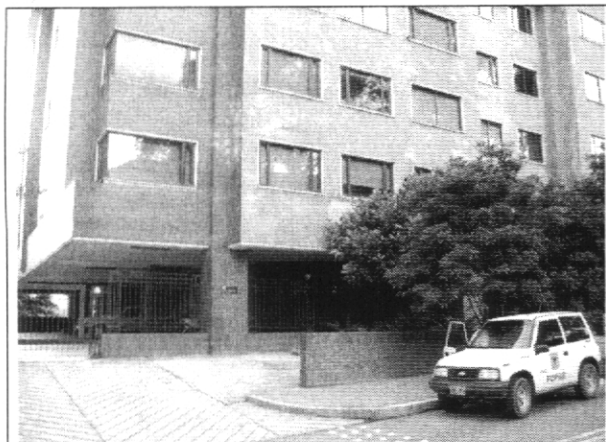
Foto 1. Fachada principal del Edificio Altos Horizontes, donde no se observaron daños o patologías estructurales que comprometan su estabilidad y/o habitabilidad en el largo plazo ante cargas normales de servicio.

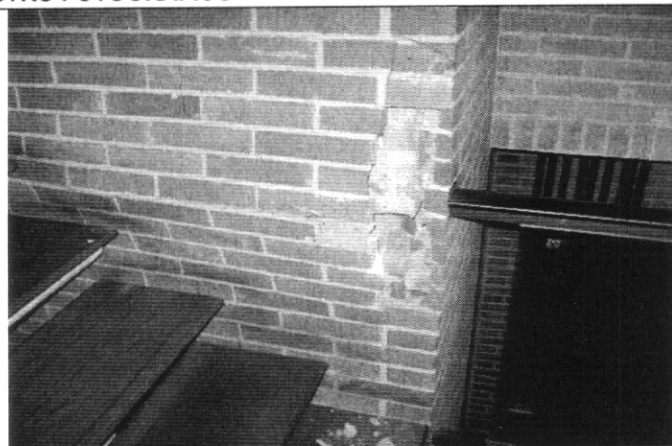
Se presenta una compresión o aplastamiento en el muro del ascensor entre el primer y segundo piso del Edificio Altos Horizontes localizado en el predio con nomenclatura Carrera 1 # 69-23, éste aplastamiento se puede presentar por el posible asentamiento puntual de la estructura localizada en el foso del ascensor del sector sur del edificio Altos Horizontes. Dado que es un sector de alta rigidez y con un peso puntual considerable, es posible que los muros que se encuentren entre las placas de entrepiso, estén asumiendo presiones y/o esfuerzos para los cuales no hayan sido calculados y/o diseñados, por lo cual se presenta el aplastamiento y/o compresión en algunas de sus piezas, situación que con base en la inspección visual no es posible precisar la causa de las compresiones.

Foto 2. Se observa el aplastamiento en el muro del foso del ascensor, posiblemente porque los muros están asumiendo presiones y/o compresiones para los cuales posiblemente no fueron diseñados y/o construidos, situación que con base en la inspección visual no es posible determinar.

#	NOMBRE	DIRECCIÓN	P	A	N	DAÑOS EN PREDIOS
1	Edificio Altos Horizontes	Carrera 1 # 69-23	25	15	10	Aplastamiento de los muros aledaños al foso del ascensor del sector sur

Posibles aplastamientos en otros pisos del muro que enchapa el foso del ascensor

1. Se presenta un aplastamiento en algunas piezas que conforman el muro que enchapa el foso del ascensor del costado sur del Edificio Altos Horizontes, posiblemente por compresiones o esfuerzos que están siendo asumidos por los muros, los cuales probablemente no fueron diseñados y/o construidos para asumir dichas cargas, situación que con base en la inspección visual no es posible precisar.

2. Con base en la inspección visual realizada no es posible precisar los daños internos tanto en los elementos estructurales, como en el compromiso de los muros que se vieron aplastados, por lo que se les recomienda a los copropietarios y/o responsables del Edificio Altos Horizontes establecer la capacidad y desempeño de la construcción existente, para lo cual, es necesario adelantar un estudio de vulnerabilidad estructural y/o sísmica el cual debe determinar el tipo de intervención que debe implementarse a la edificación para llevarla a los niveles de seguridad requeridos de acuerdo con las Normas Colombianas de Diseño y Construcción Sismo Resistente NSR-98

3. Restringir el uso de la escalera aledaña al foso del ascensor del costado Sur del Edificio desde el sótano hasta el segundo piso inclusive, hasta tanto se hayan determinado las causas del aplastamiento de los ladrillos observados y se hayan implementado las obras de reparación que garanticen la estabilidad y/o funcionalidad de los mismos.
