REPÚBLICA DE COLOMBIA
MINISTERIO DE MINAS Y ENERGÍA
 Instituto de Investigaciones y Estudios Geotécnicos,
 Minas, Carbón y Suelo
 PROTECCIÓN
 Fondo de Prevención y Mitigación de Riesgos D.C.
 DPMR
 Contrato de Cooperación Especial No. 079482
ESTUDIO DE EVALUACIÓN DE AMENAZAS POR DESLIZAMIENTO DE LOS BARRIOS EL ESPINO Y CERROS DEL DIAMANTE, CERRO DEL ESPINO, BOYACÁ
MAPA DE OBRAS Y MEDIDAS DE CONTROL Y MITIGACIÓN
MAPA ES 10
 05
 2000 - INGENIEROS
 Escala 1: 1.000
 Meters
 Base topográfica levantada por Ingeominas (Febrero 2005)

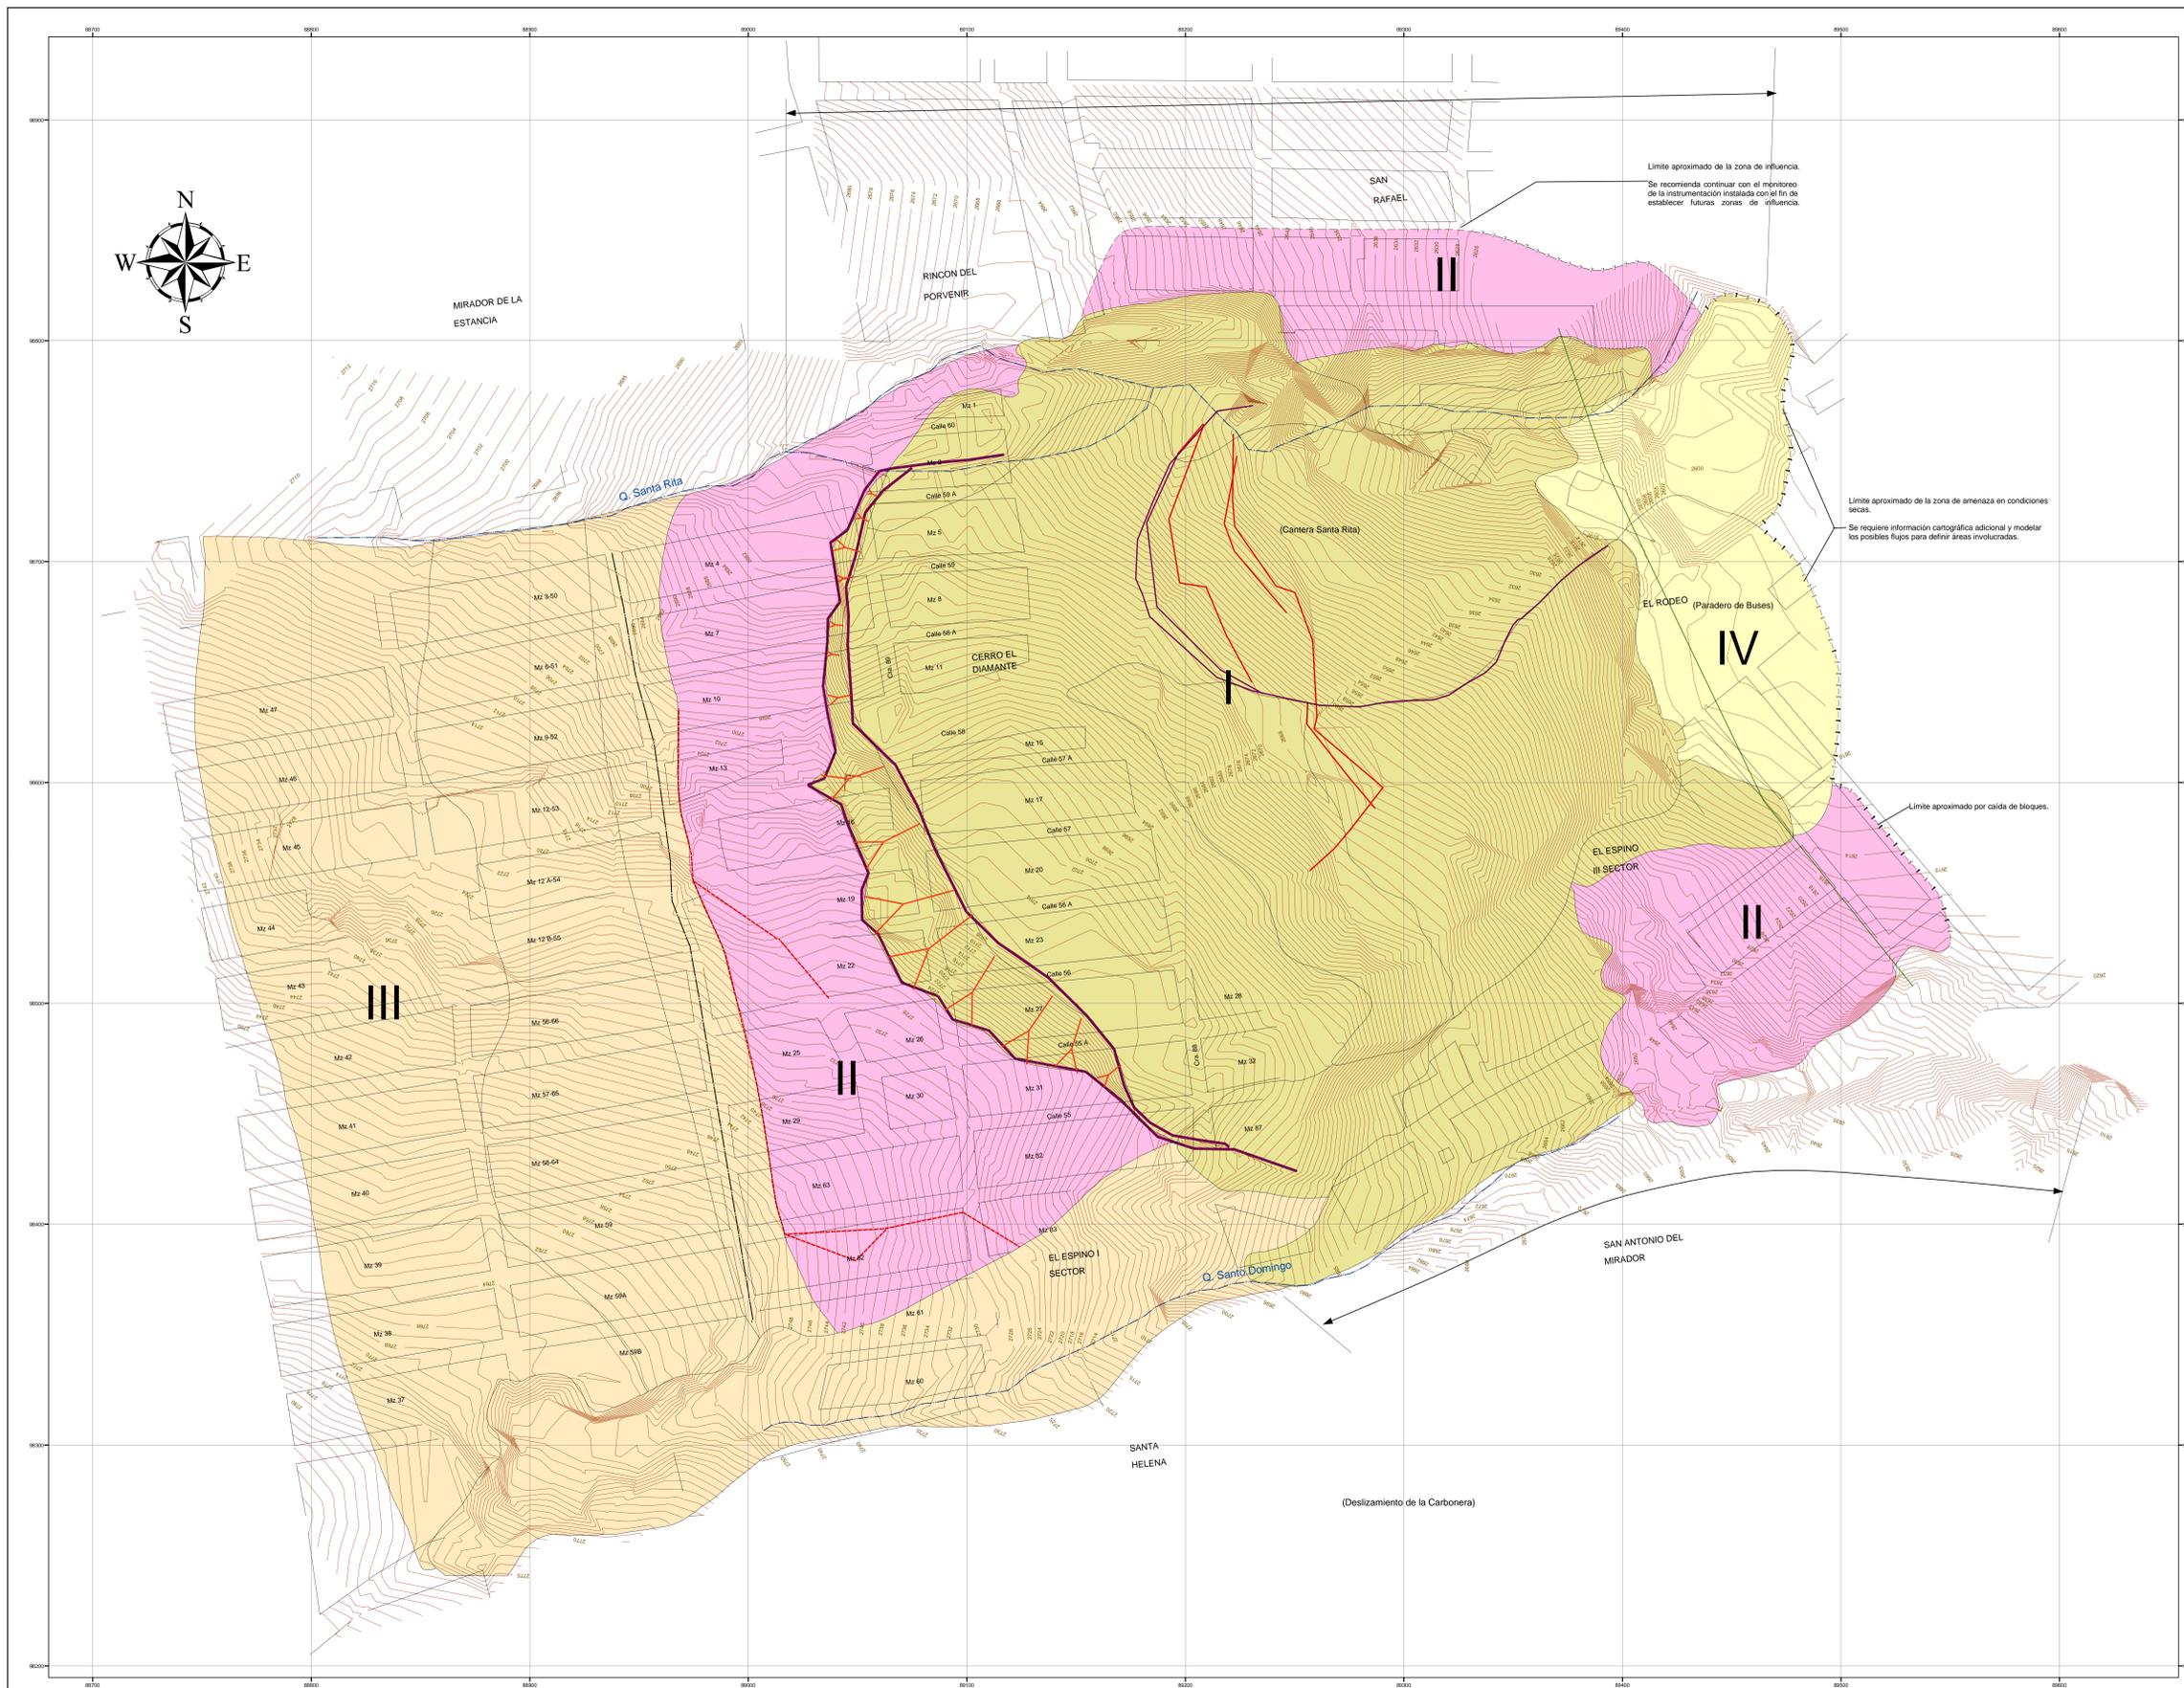
SECTOR	CONDICIÓN DE ESTABILIDAD	LEYENDA	
		INMEDIATAS	MEDIANO Y LARGO PLAZO
I	ZONA MUY INESTABLE MOVIMIENTO ACTIVO Zonas muy inestables en las que el terreno presenta movimientos considerables continuos o discontinuos en el tiempo. Se estima que en el futuro continúan estos movimientos tal y como se han venido presentando y aun se agravan en caso de eventos extraordinarios como lluvias o sismos fuertes. Se recomienda continuar con el monitoreo de la instrumentación instalada con el fin de establecer futuras zonas de influencia.	Realizar un levantamiento detallado de instalaciones hidráulicas y sanitarias para identificar escapes, rectificadores o sellados. Impedimentar las superficies a la intemperie para evitar infiltraciones y complementar con red de zanjas o cunetas impermeables y flexibles. Reconformar los cauces de las quebradas. Es recomendable suspender toda actividad humana para proteger la vida y bienes de dichas personas. Inspeccionar los antiguos túneles de minería y determinar su posible uso, como galerías de drenaje. Mantener el monitoreo de la instrumentación instalada. No se recomienda ninguna intervención que involucre movimientos de tierras hasta no garantizar la estabilidad de los sectores I y II, a menos de que se trate de una reconformación superficial para el manejo de aguas.	Reconformación del terreno mediante terracedos. Debe complementarse con obras de drenaje superficial profundo y revegetalización. Eventualmente esta alternativa requerirá de un muro de contención a lo largo de la pata del deslizamiento, empleando para ello el mismo material del derrumbe. Esta solución debe ser dispuesta con detalle teniendo en cuenta que uno de los flancos de la presa puede presentar desplazamiento (Barro San Rafael, inclinómetro B). De acuerdo con los resultados de la inspección de los antiguos túneles de minería, estos pueden ser empleados como galerías de drenaje para ayudar a estabilizar la ladera.

II	ZONA INESTABLE Zona inestable en la que se han producido movimientos repetidos del terreno. Son áreas de influencia directa de los movimientos del sector I. Los movimientos son incidentes aunque de menor magnitud que los del sector I. El terreno presenta agrietamientos y deformaciones. Terreno cuya estabilidad está en función directa de la estabilidad del sector I. En vista que el sector I puede aumentar rápidamente, la estabilidad en este sector puede disminuir drásticamente. Zona cuya estabilidad está condicionada a la dinámica de los sectores I y II y a la ocurrencia de eventos extremos la implementación de las medidas de mitigación propuestas. Sobre estas zonas no hay evidencia de inestabilidad, pero dado el avance retrogrado del movimiento, podrían fallar siguiendo un patrón semejante al de los sectores I y II, especialmente en caso de eventos extremos como lluvias o sismos fuertes.	Señalar todas las grietas con materiales arcillosos. Realizar un levantamiento detallado de instalaciones hidráulicas y sanitarias para identificar escapes, rectificadores o sellados. Impedimentar las superficies a la intemperie para evitar infiltraciones. Complementar con red de zanjas o cunetas impermeables y flexibles. Reconformar los cauces de las quebradas. Es recomendable suspender toda actividad humana para proteger la vida y bienes de dichas personas. Inspeccionar los antiguos túneles de minería y determinar su posible uso como galerías de drenaje. Mantener el monitoreo de la instrumentación instalada.	Reconformación del terreno mediante terracedos. Debe complementarse con obras de drenaje superficial profundo y revegetalización. Eventualmente esta alternativa requerirá de un muro de contención o la construcción de la pata del deslizamiento, empleando para ello el mismo material del derrumbe. Esta solución debe ser dispuesta con detalle teniendo en cuenta que uno de los flancos de la presa puede presentar desplazamiento (Barro San Rafael, inclinómetro B). De acuerdo con los resultados de la inspección de los antiguos túneles de minería, estos pueden ser empleados como galerías de drenaje para ayudar a estabilizar la ladera.

III	ZONA DE ESTABILIDAD MARGINAL Zonas que corresponden a terrenos estables pero que pueden ser muy afectados por el material proveniente de sectores inestables. En el corto plazo serán los sectores más afectados, aun con movimientos moderados.	Señalar todas las grietas con materiales arcillosos. Reconformar los cauces de las quebradas. Es recomendable suspender toda actividad humana para proteger la vida y bienes de dichas personas. Inspeccionar los antiguos túneles de minería y determinar su posible uso como galerías de drenaje. Mantener el monitoreo de la instrumentación instalada.	Estabilización mediante la utilización de pilotes empotrados en la roca. El número, distribución, longitud y densidad del sistema de refuerzo deberá adaptarse para la condición más crítica de agua y sismo. De acuerdo con los resultados de la inspección de los antiguos túneles de minería, estos pueden ser empleados como galerías de drenaje para ayudar a estabilizar la ladera.

IV	ZONA ESTABLE CON POTENCIAL DE DAÑO INDIRECTO	Es recomendable suspender toda actividad humana para proteger la vida y bienes de dichas personas.

Nota:
La localización de las obras es aproximada y está sujeta a modificaciones producto de los estudios geotécnicos y diseños detallados que se requieren para su viabilidad.
La efectividad de las obras y medidas propuestas para el control y mitigación del movimiento dependerá en gran medida a la mitigación y estabilización de los movimientos de las laderas adyacentes.
