# **ESTUDIO DE RIESGO Y MEDIDAS DE MITIGACION EN EL SECTOR ALTOS DE LA ESTANCIA DE LA LOCALIDAD DE CIUDAD BOLÍVAR EN BOGOTÁ, D. C.**

## **1 GENERALIDADES**

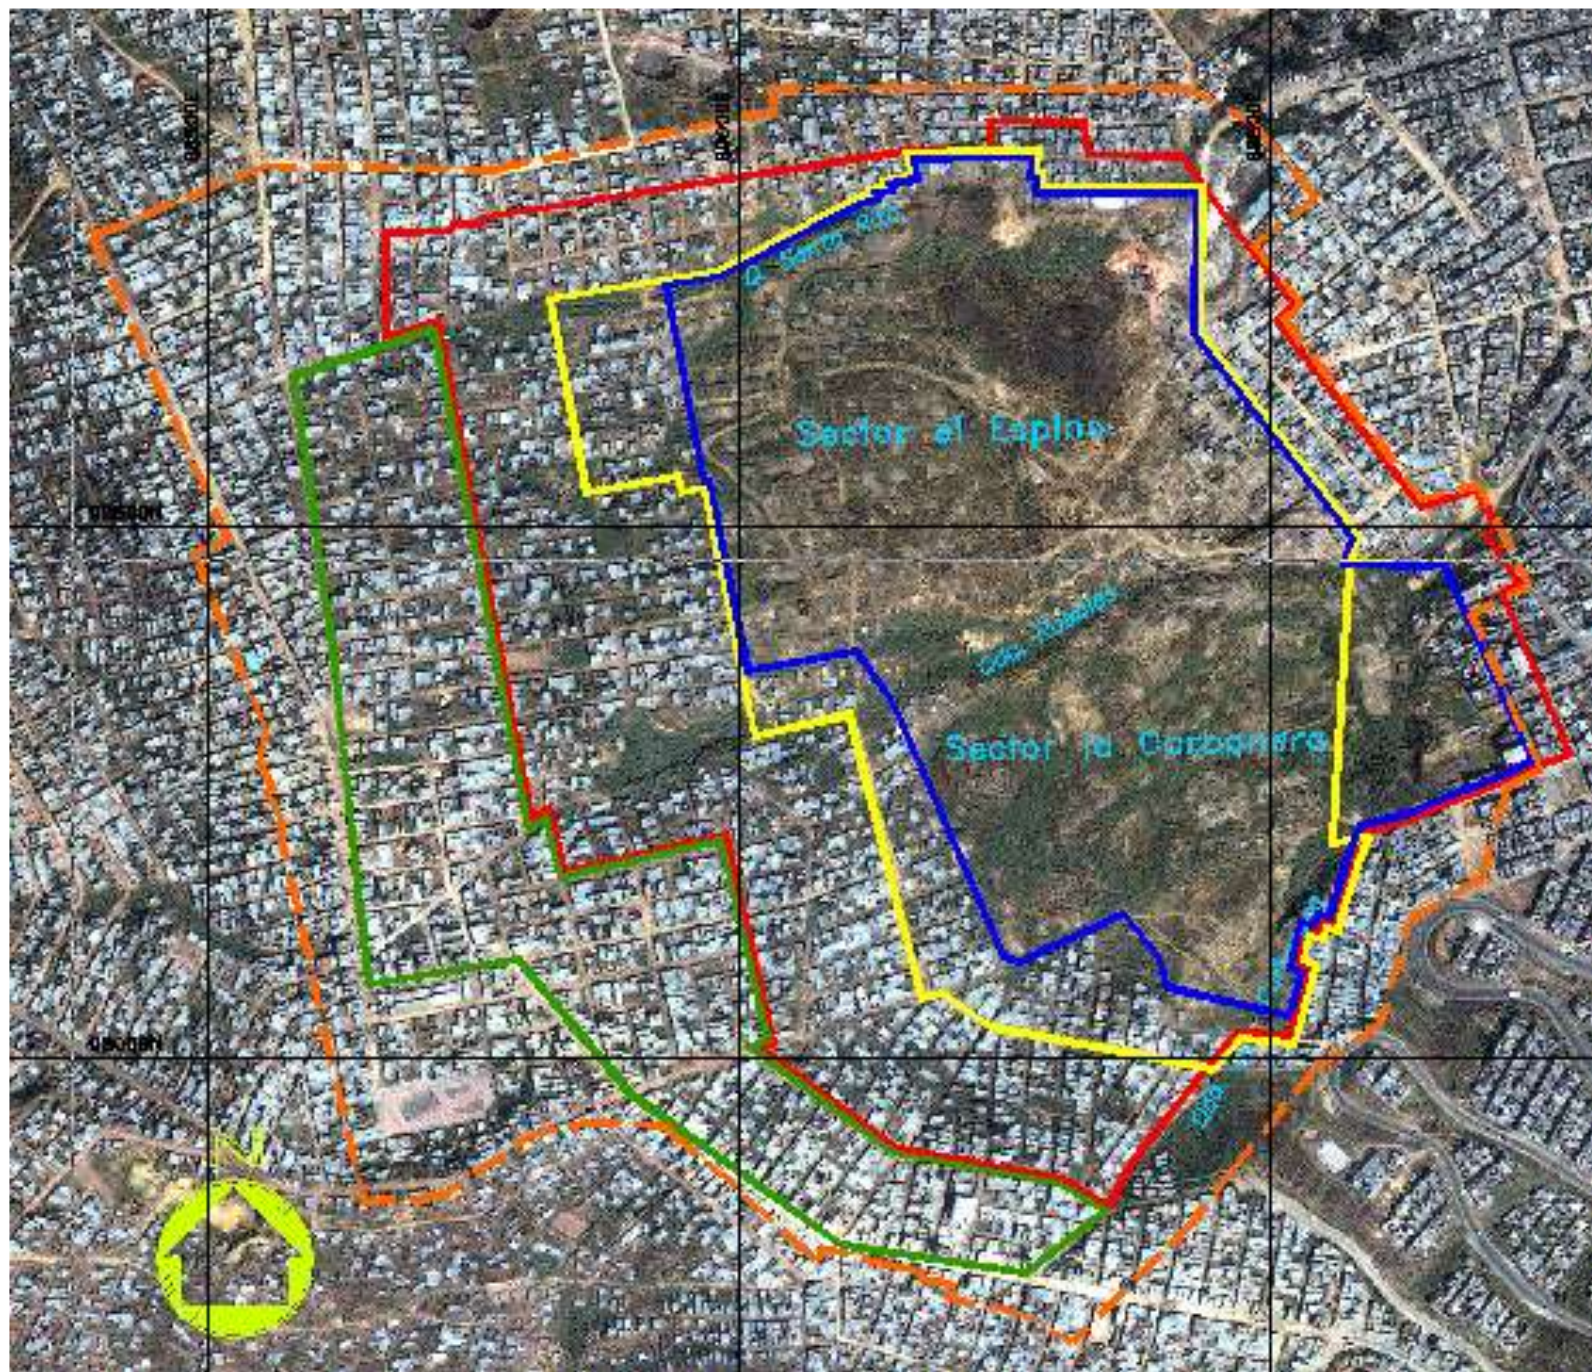
Figura 1 – Área de Estudio

En el suroccidente de Bogotá, en la UPZ 69 Ismael Perdomo, al norte de la localidad Ciudad Bolívar en los barrios Santa Viviana, La Carbonera, Santo Domingo, Santa Helena, San Antonio del Mirador, El Espino, Cerro El Diamante, Mirador de la Estancia, Rincón del Porvenir y San Rafael, se localizan las quebradas Carbonera, Rosales o Santo Domingo y Santa Rita, en cuyas microcuencas se han desarrollado múltiples fenómenos de inestabilidad de variadas proporciones, entre los que se destacan los ocurridos en las últimas décadas: el deslizamiento de Santa Viviana y La Carbonera, el de El Espino y El Diamante, los cuales han desplazado cientos de miles de metros cúbicos y han obligado la reubicación de cientos de familias en un área aproximada de 100 ha, llamada de manera genérica Sector Altos de la Estancia. Ver figura 1.

Por último, la Categoría Baja en El Espino constituida por superficies al noroeste, encierra paquetes de arenisca de hasta 10 m de espesor, que descansan en potentes niveles arcillolíticos. Carecen de evidencias morfodinámicas, y son estables aún para periodos de diseño de hasta 50 años. Ver Figura 1.
