MONITOREO VISUAL DEL POLIGONO ALTOS DE LA ESTANCIA - LOCALIDAD DE CIUDAD BOLÍVAR

1. Datos generales						
1.1 Nombre del Inspector:	FERNANDO ANDRES PELAEZ CAMPO					
1.2 Fecha de la Visita:	10 de Diciembre de 2010					
2. Identificación del punto de monitoreo

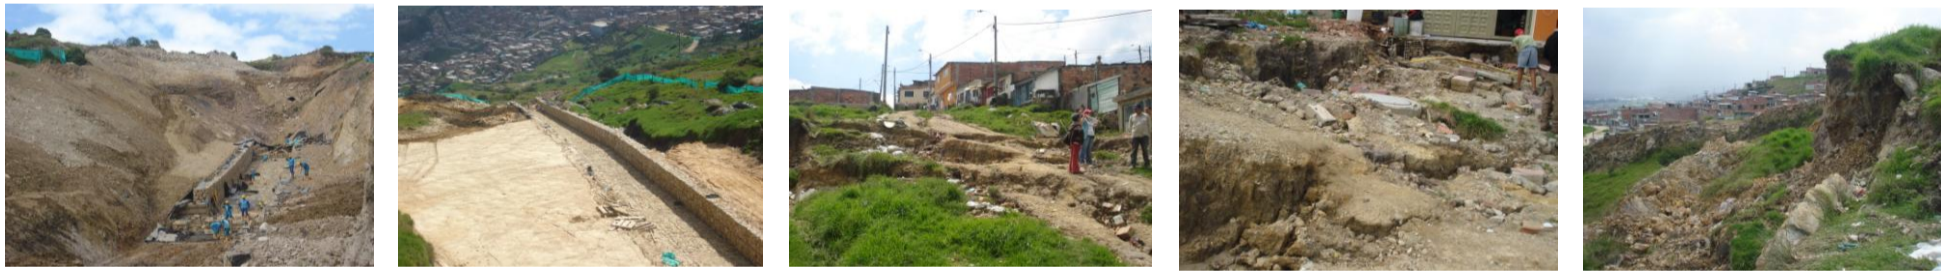
3.1 Dirección						
3.2 Barrio						
3.3 Manzana						
3.4 Lote						
4. Registro Fotográfico

<p>* Por solicitud del presidente de la Junta de Acción Comunal - JAC del barrio Tres Reyes I Etapa, se realizó visita de verificación al sector, en la que se identificó que a la fecha avanzan las afectaciones en el terreno. Se solicitó vía radio a COE-22 presencia de Ingeniero de Asistencia Técnica en el sitio y adicionalmente se le solicitó a GL-12 (encargada de los eventos del día en Ciudad Bolívar) que se adelante trámite ante la Alcaldía Local de Ciudad Bolívar para que se hagan efectivas las evacuaciones (previamente ordenadas por el FOPAE), dado el incremento en las afectaciones y que no ha sido acatada la orden de evacuación por la comunidad. En el sitio hizo presencia COE-27 quien quedó atendiendo la situación.</p> <p>* Se realizó visita a la obra que se adelanta a través de la Empresa de Acueducto, consistente en la Canalización de las Quebradas La Carbonera, Santo Domingo y Santa Rita, con el fin de verificar los avances en obra. A la fecha trabajan en los frentes de Santo Domingo (parte Alta), Santa Rita (Parte Alta), Santo Domingo (parte baja). A la fecha se informa que aún siguen suspendidos los trabajos en el frente de obra de la Carbonera (parte inicial).</p> <p>* En los barrios que conforman el polígono Altos de la Estancia no se encontraron afectaciones, tal como son pozos colmatados, daños en viviendas, daños en vías públicas, afectaciones evidentes causadas por el fenómeno de remoción en masa.</p>
