ANALISIS DE ESTABILIDAD SITIO 10 LUCERO MEDIO

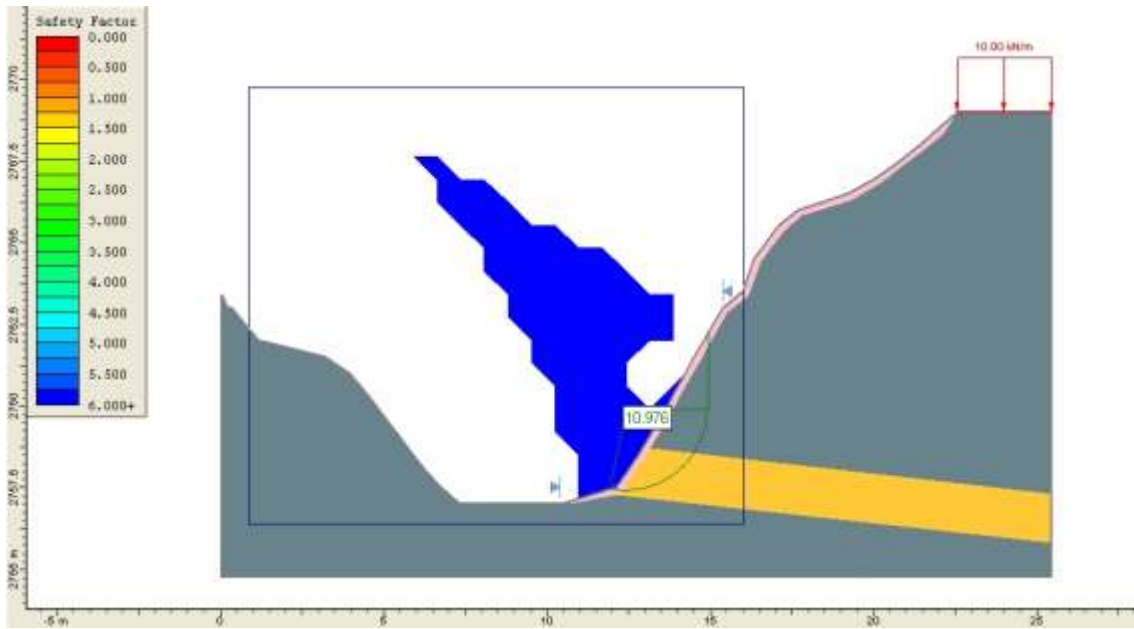
ESTÁTICO SECO

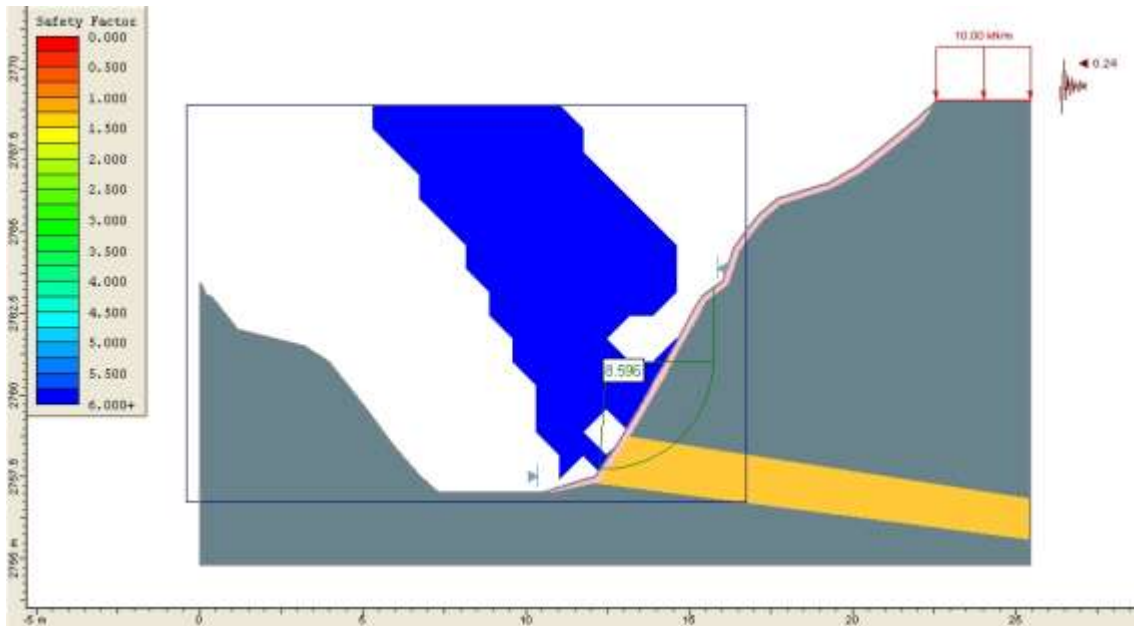
DINÁMICO SECO

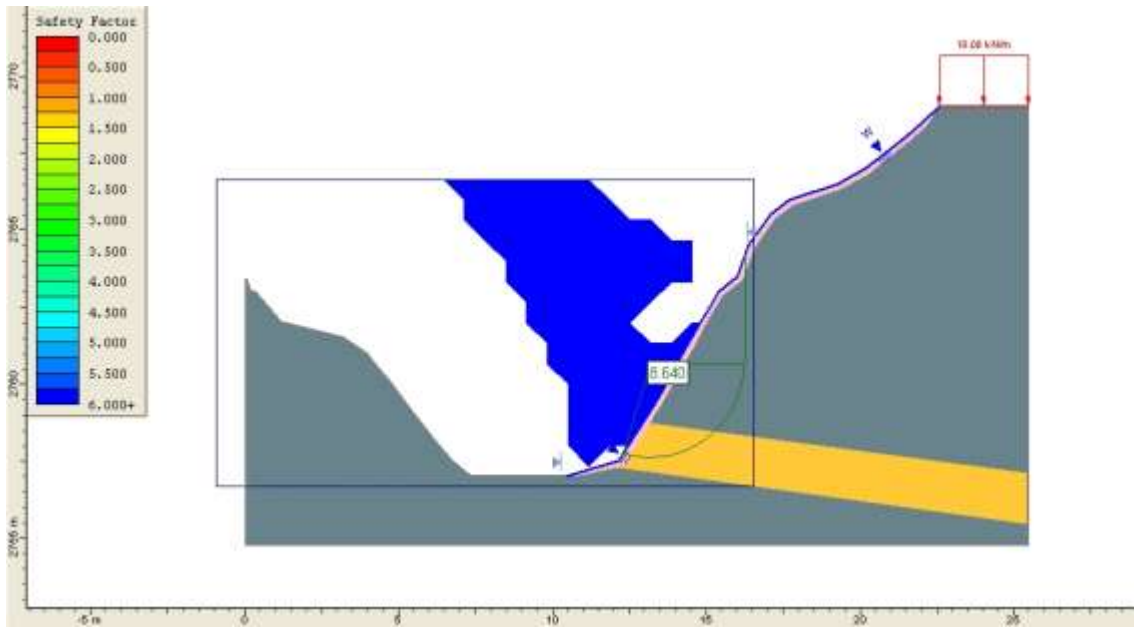
ESTÁTICO SATURADO

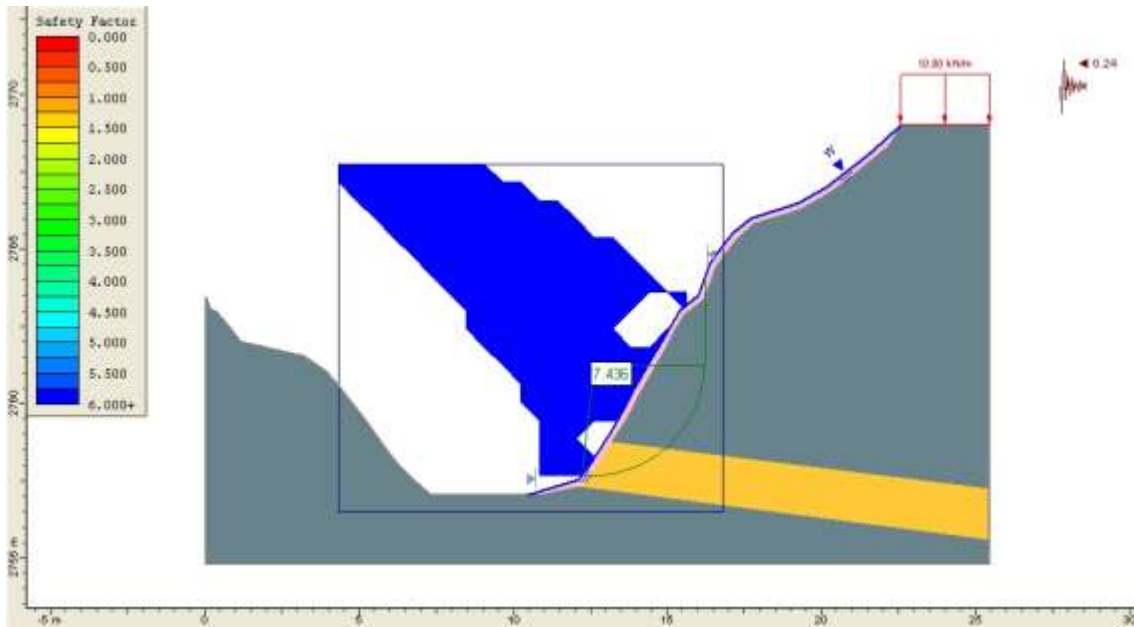
DINÁMICO SATURADO

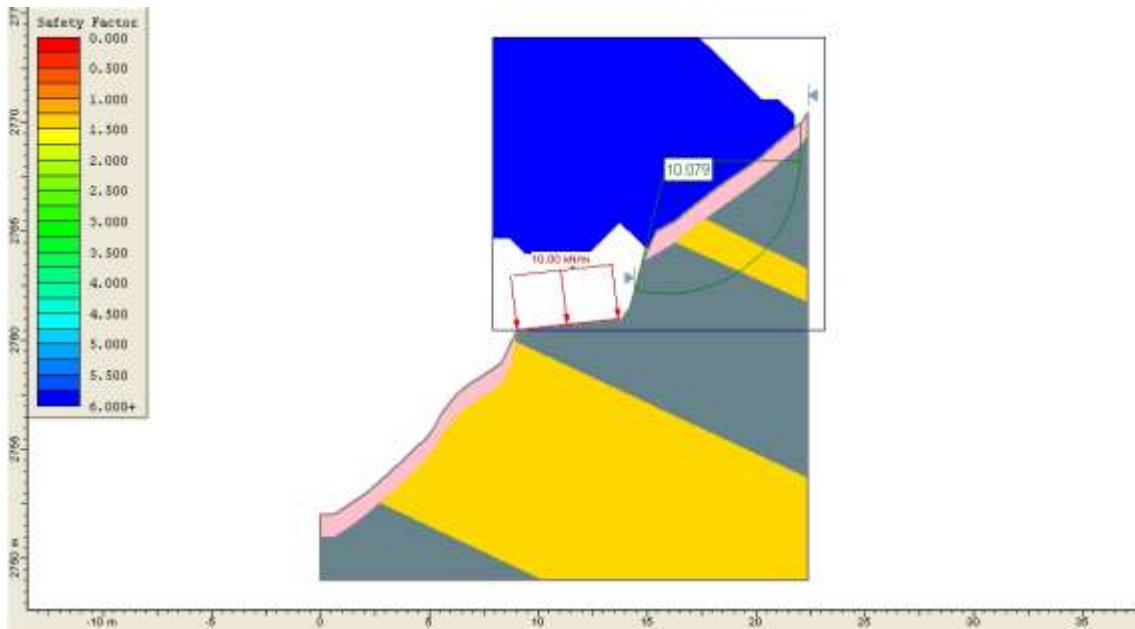
ESTÁTICO SECO

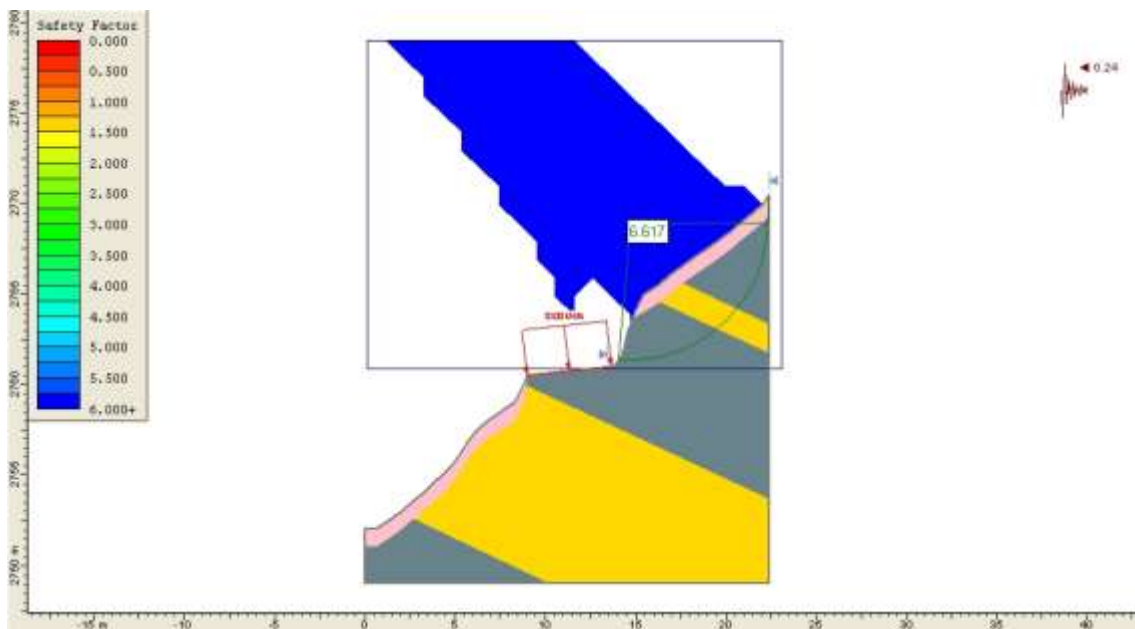
DINÁMICO SECO

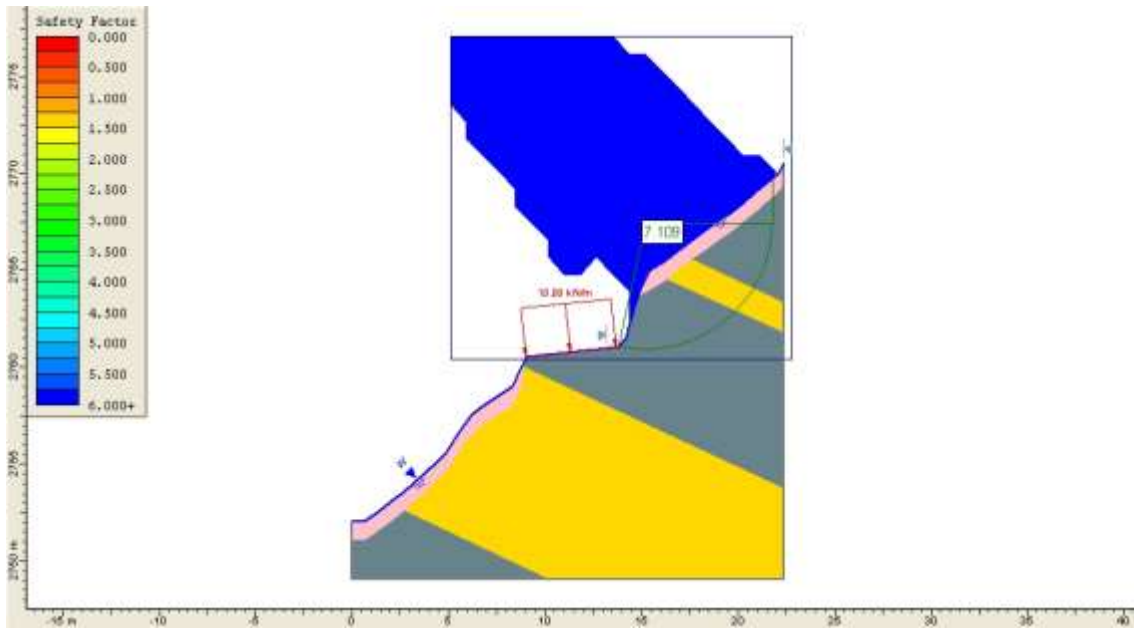
ESTÁTICO SATURADO

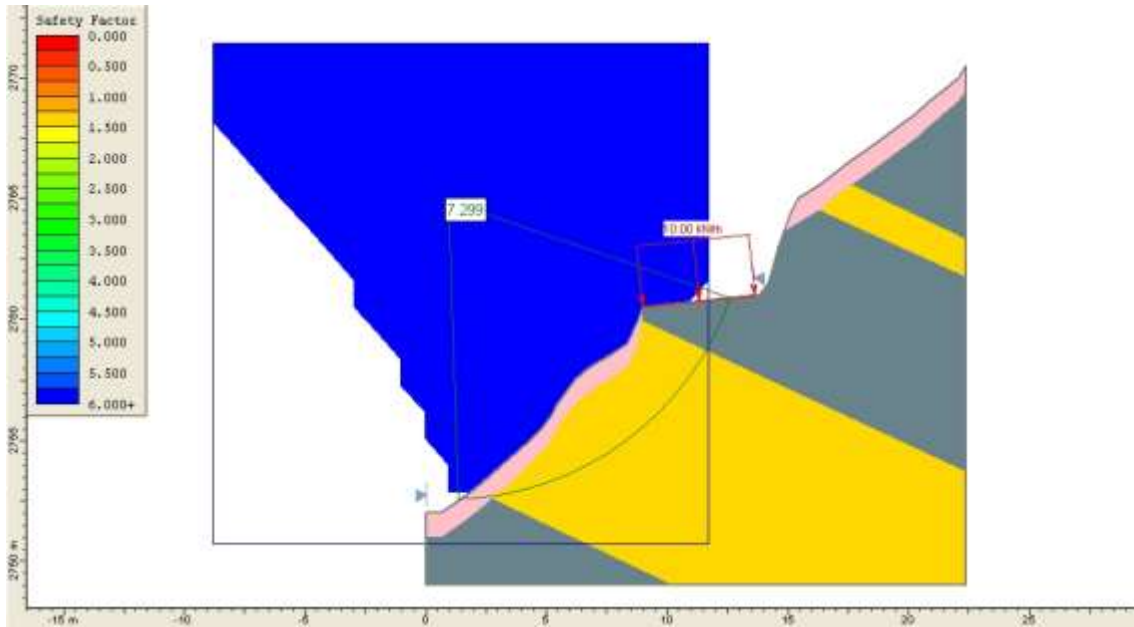
ESTÁTICO SECO

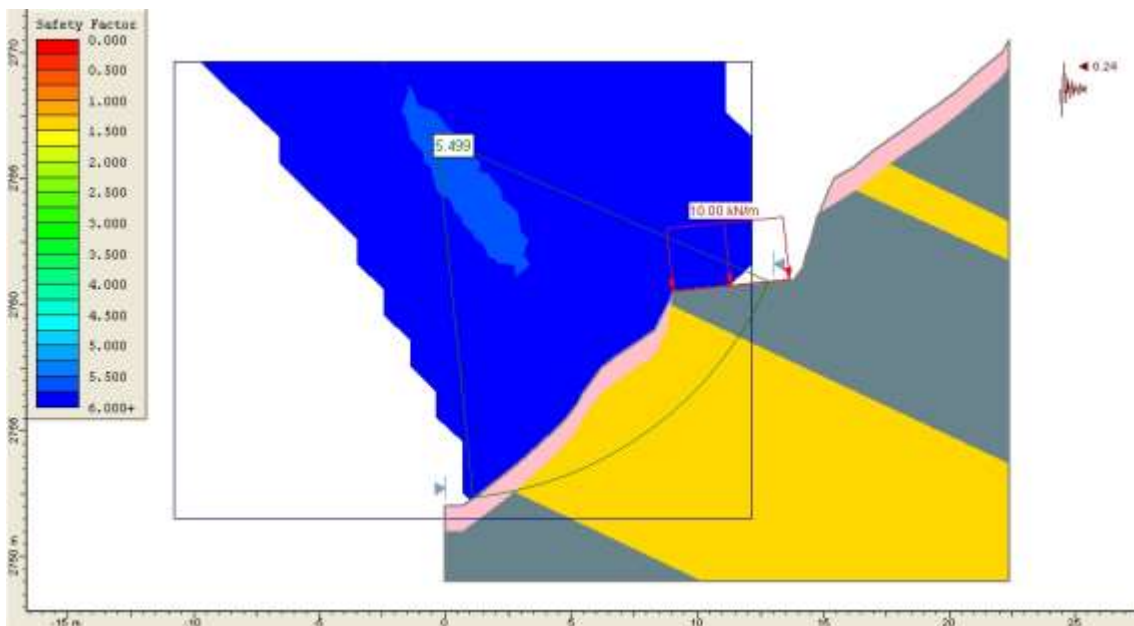
DINÁMICO SECO

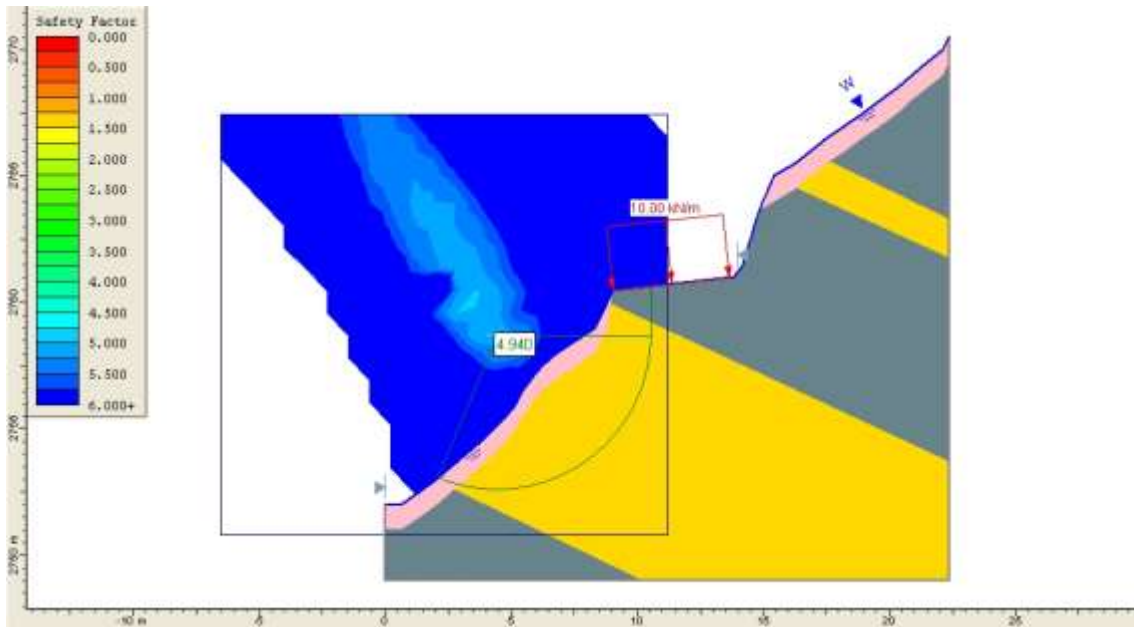
ESTÁTICO SATURADO

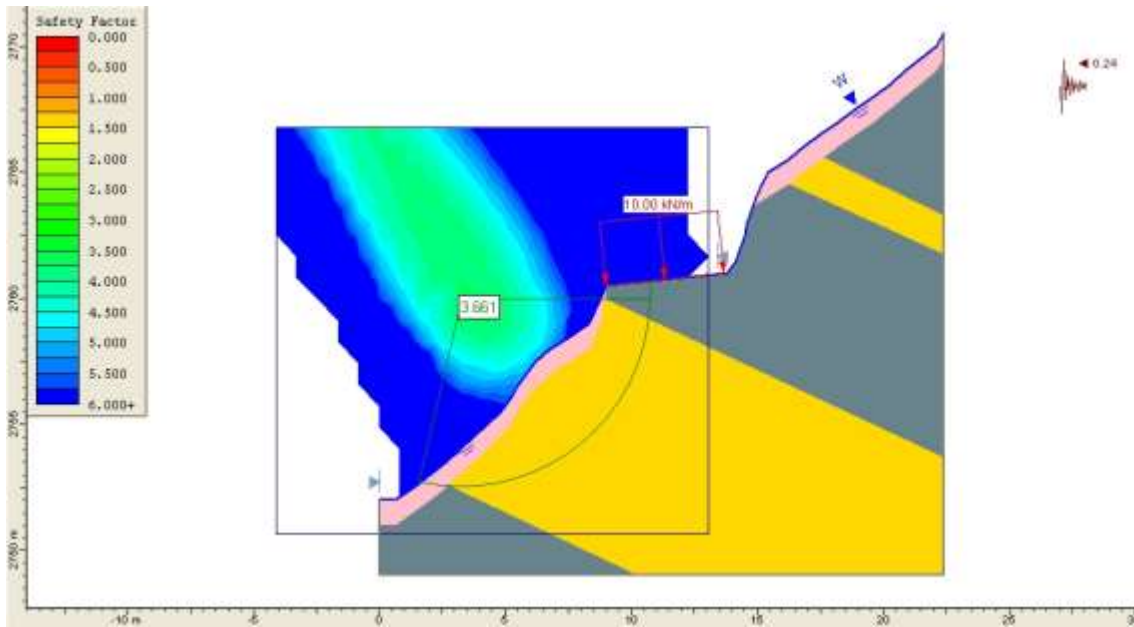
DINÁMICO SATURADO

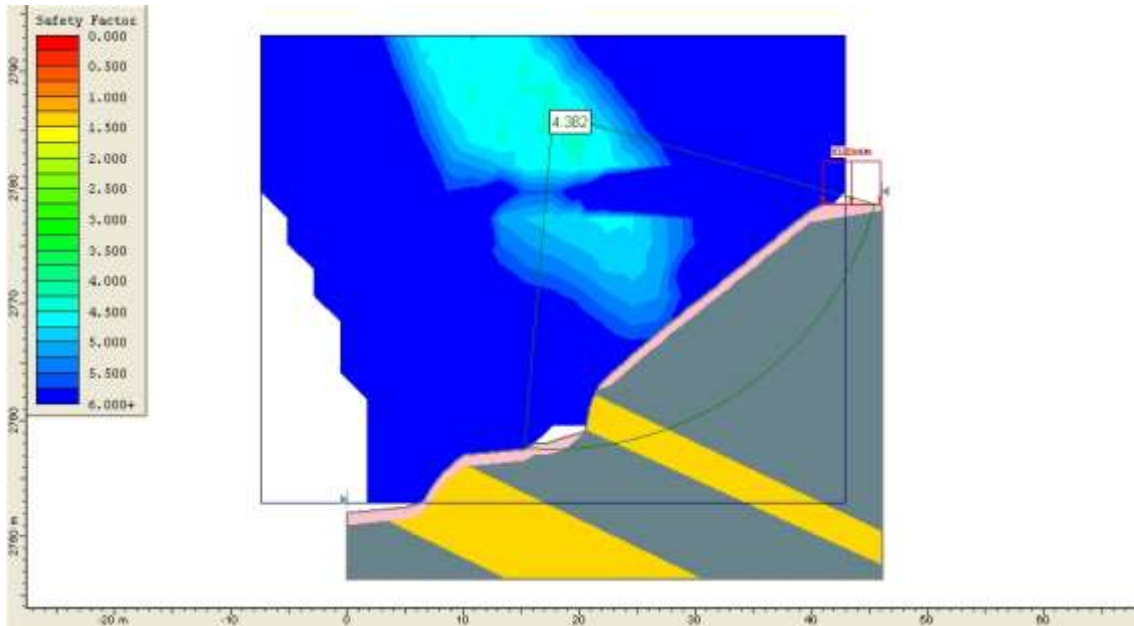
ESTÁTICO SECO

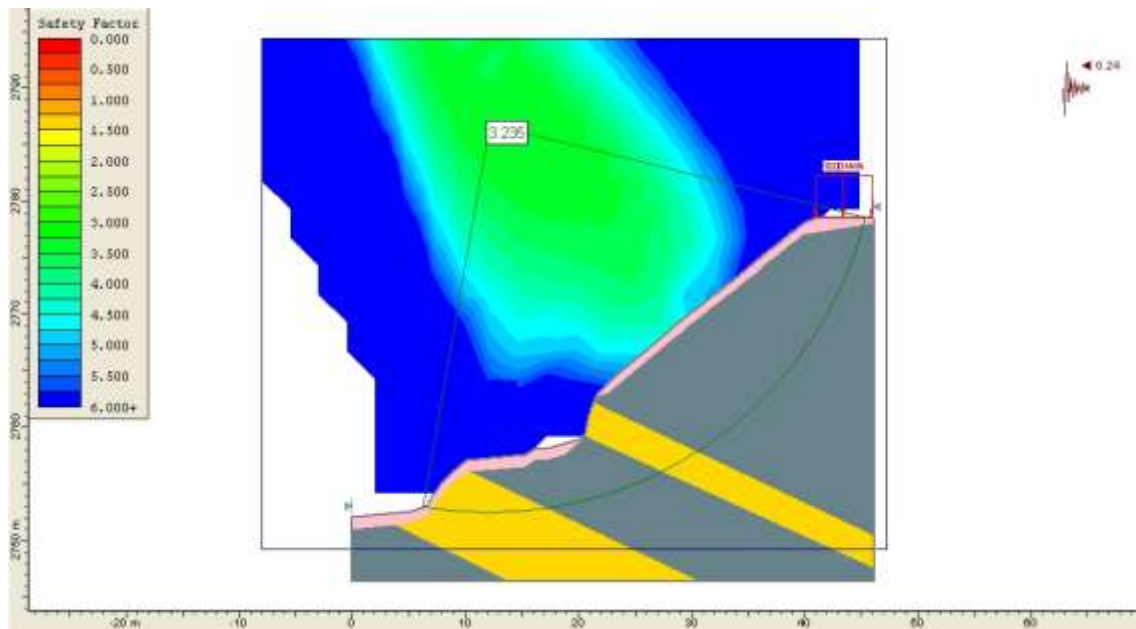
DINÁMICO SECO

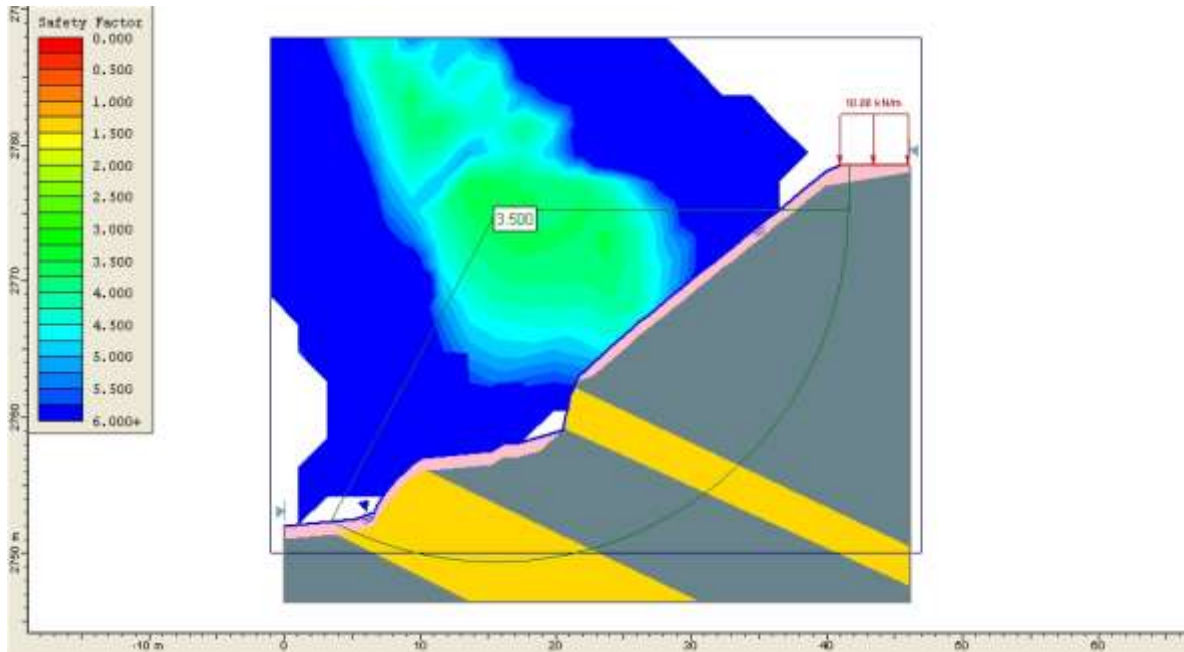
ESTÁTICO SATURADO

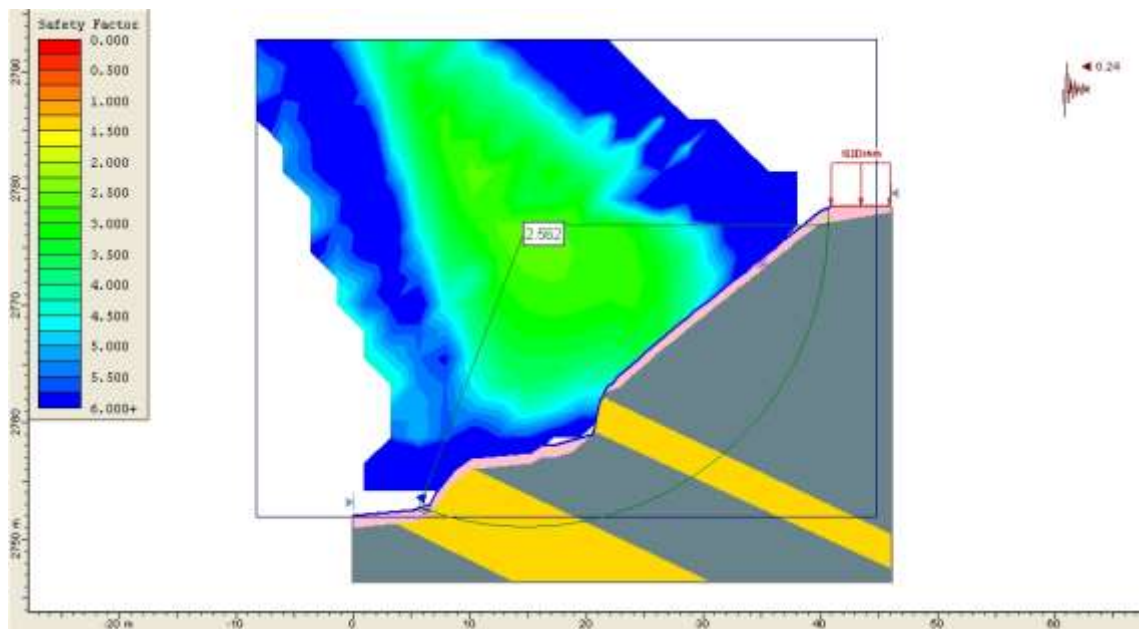
DINÁMICO SATURADO

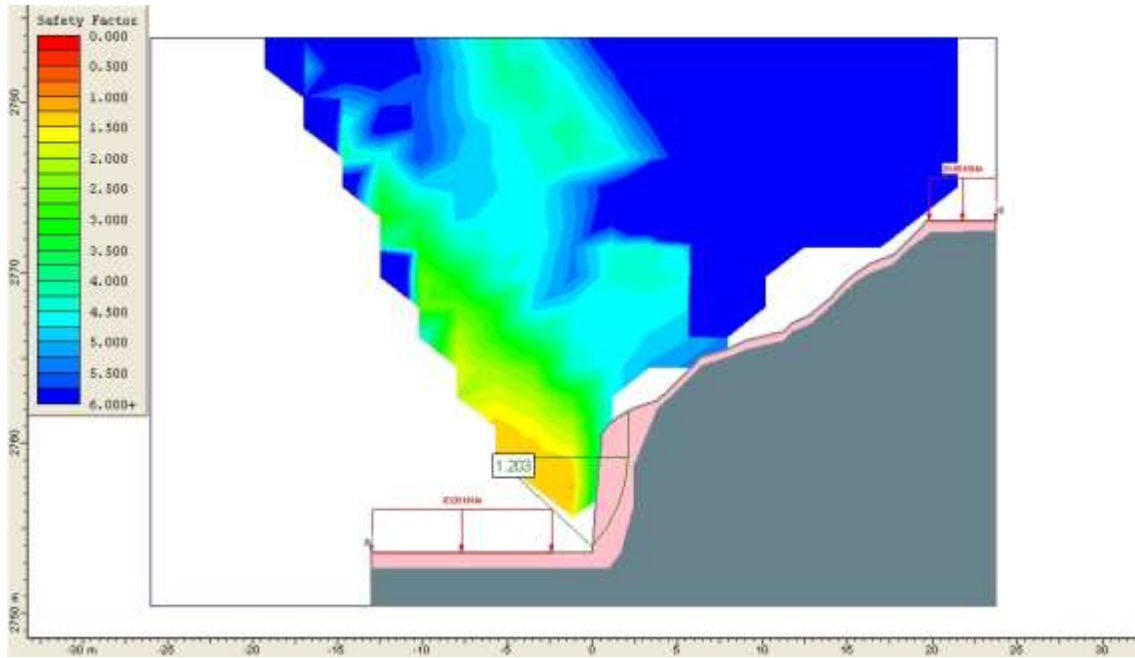
ESTÁTICO SECO

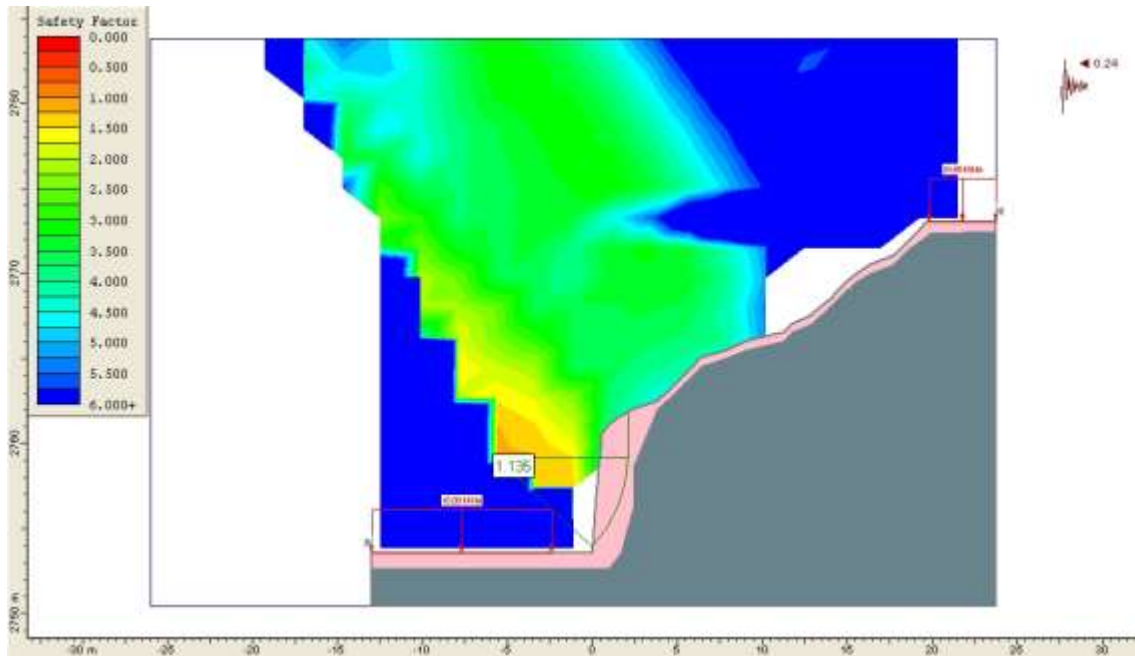
DINÁMICO SECO

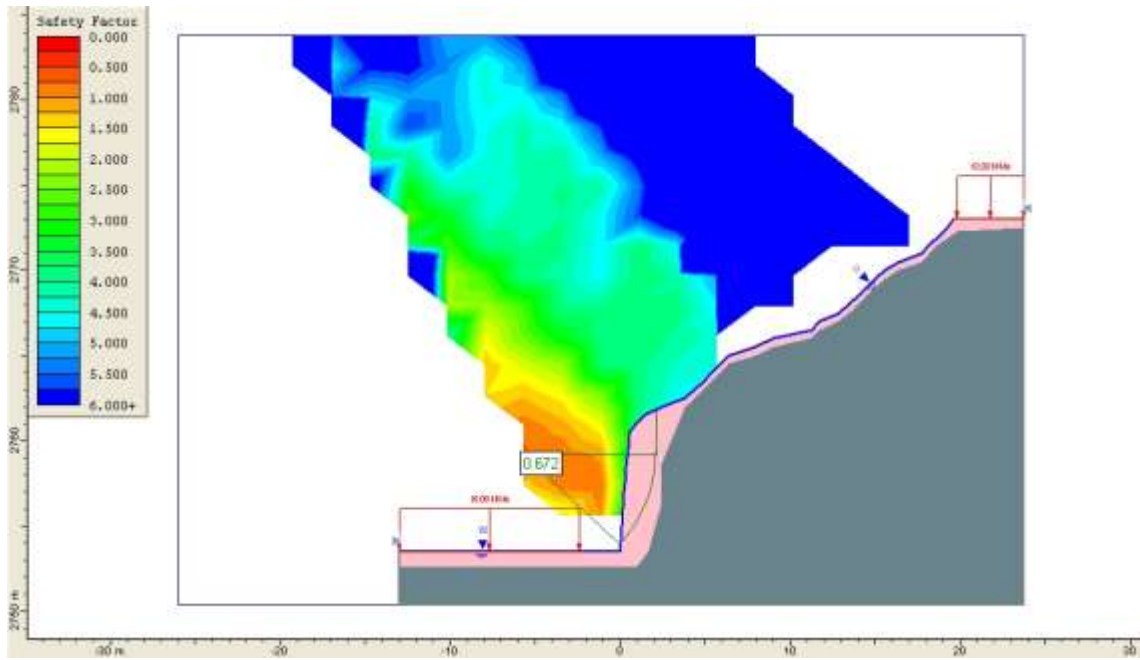
ESTÁTICO SATURADO

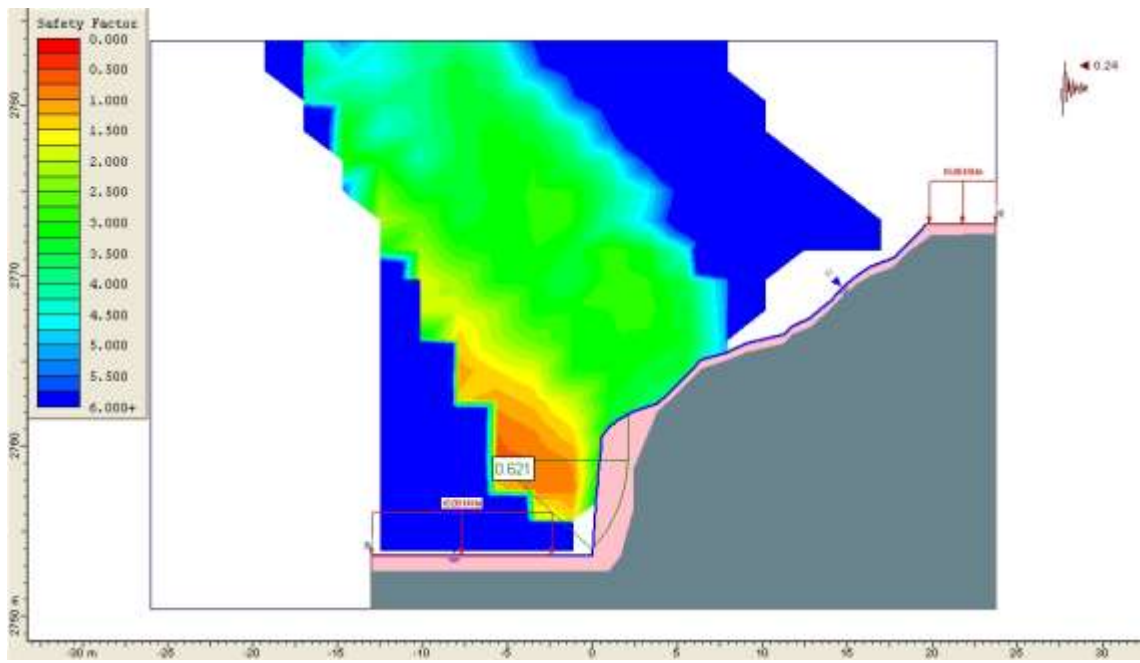
DINÁMICO SATURADO
