CONCEPTO TECNICO No. 168**FECHA SOLICITUD:** Enero 4 de 1995.**FECHA DE EMISION:** Febrero 27 de 1995.**ENTIDAD SOLICITANTE:** E.E.E.B.**BARRIO:** Puerto Amor**LOCALIDAD:** Engativá**UBICACION:** Calle 111 B No. 71D-02**REF. OPES:** 0835**CONTENIDO****TIPO DE RIESGO:**

Riesgo Alto por Inundación e Impacto Ambiental.

CONCEPTO TECNICO OPES

FECHA: Enero 4/95
 FECHA VISITA:
 BARRIO: Puerto Omar
 LOCALIDAD: Engatua
 LOCALIZACION: Ca. 1113 # 71D-02
 REFERENCIA OPES: 0835

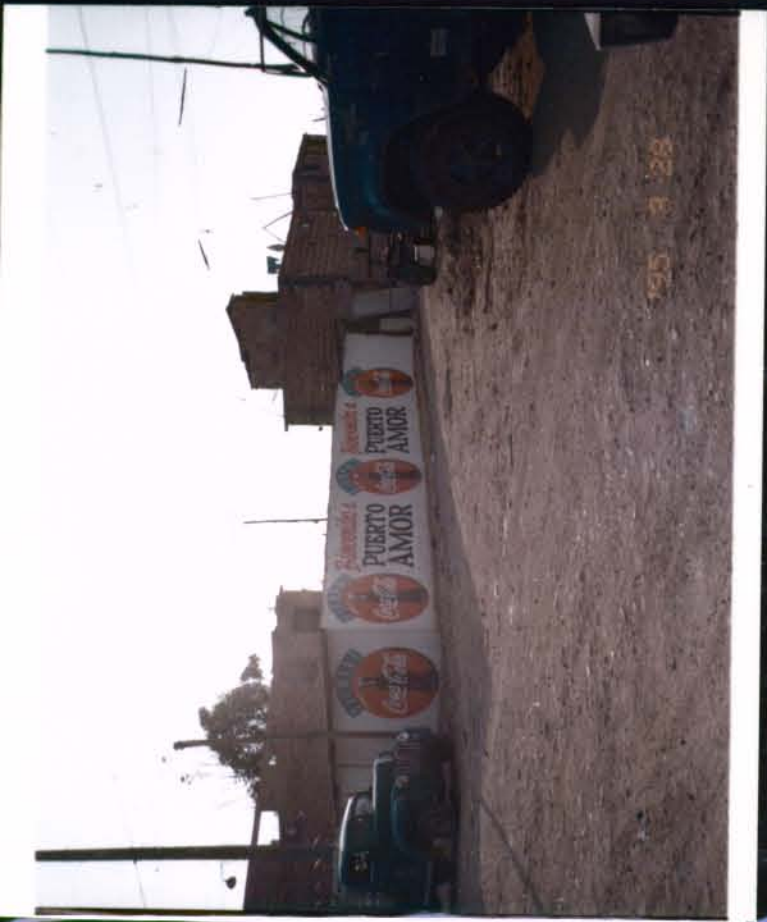
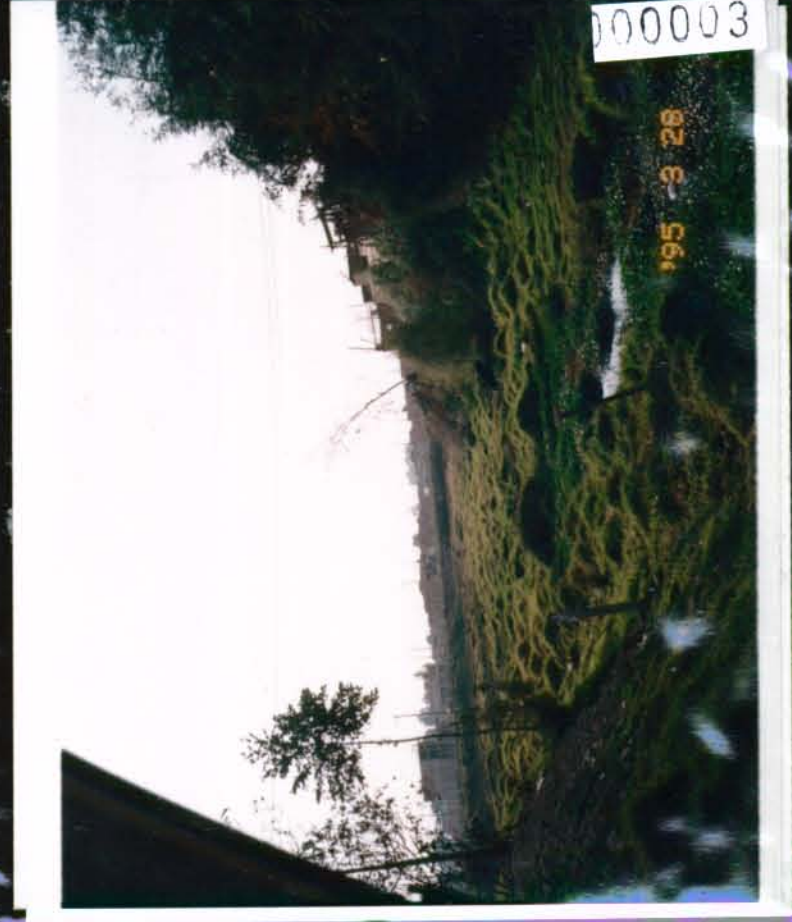
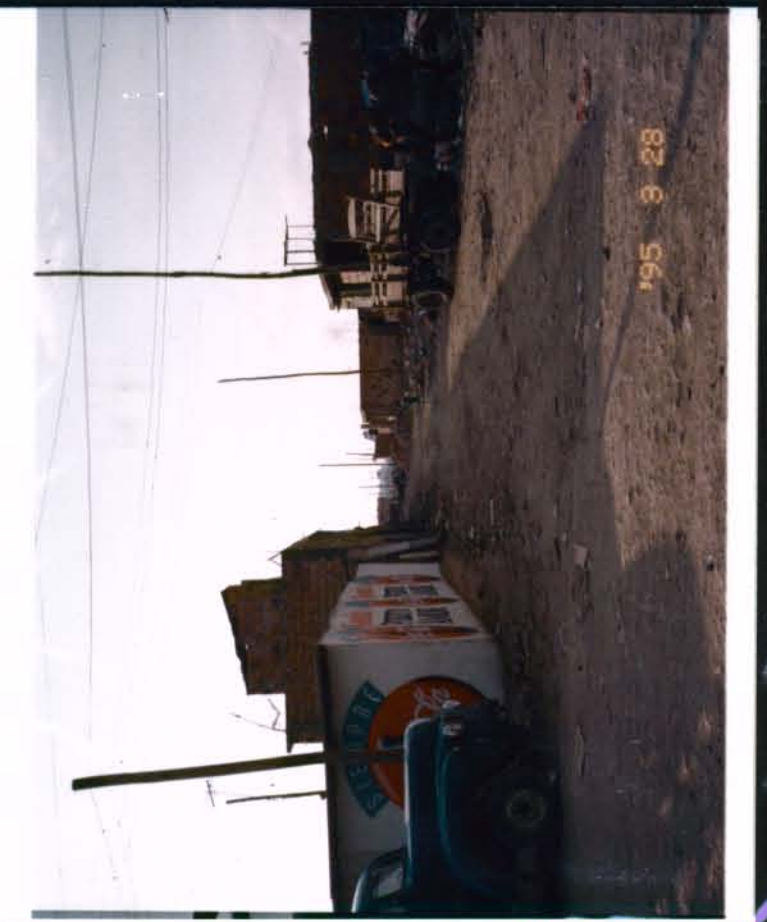
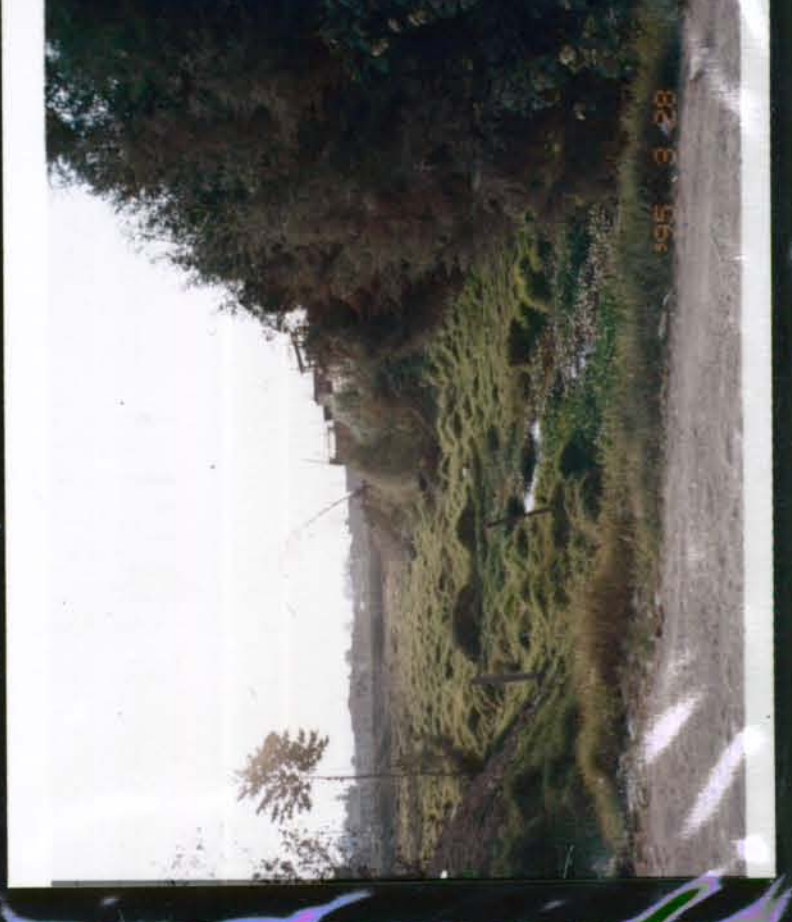
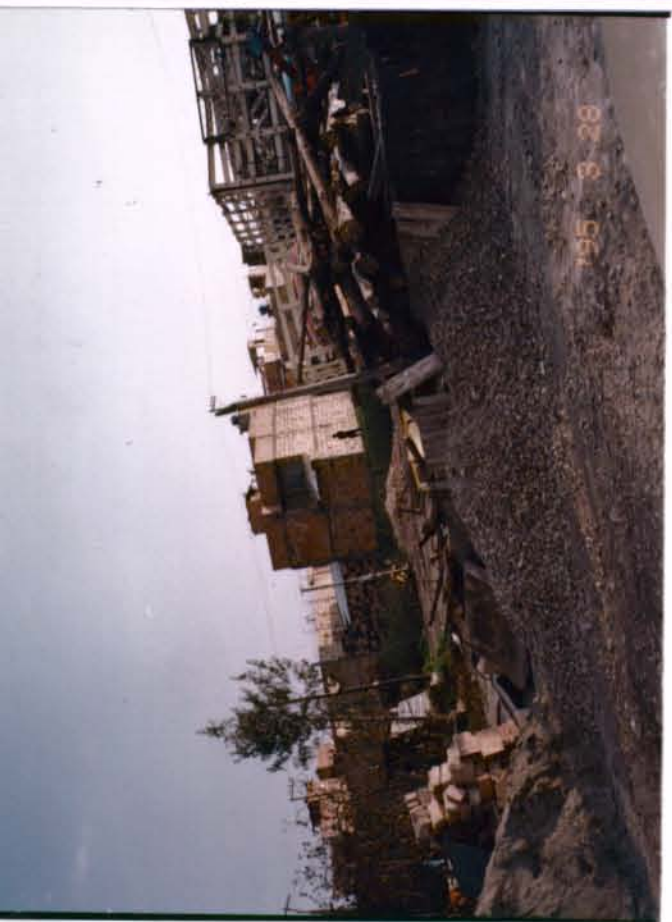
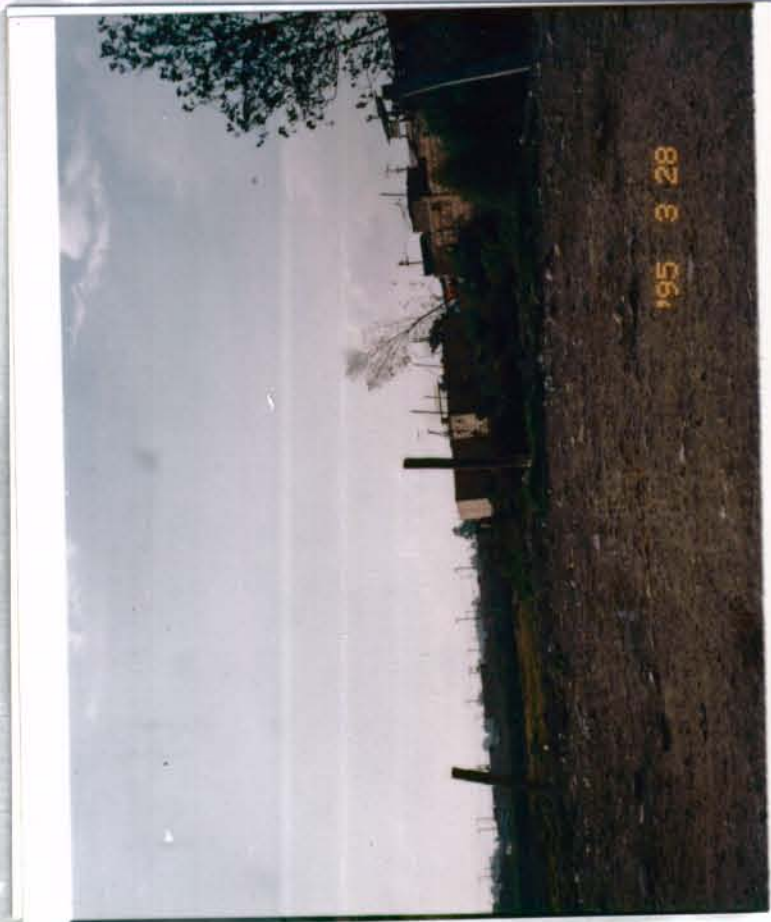
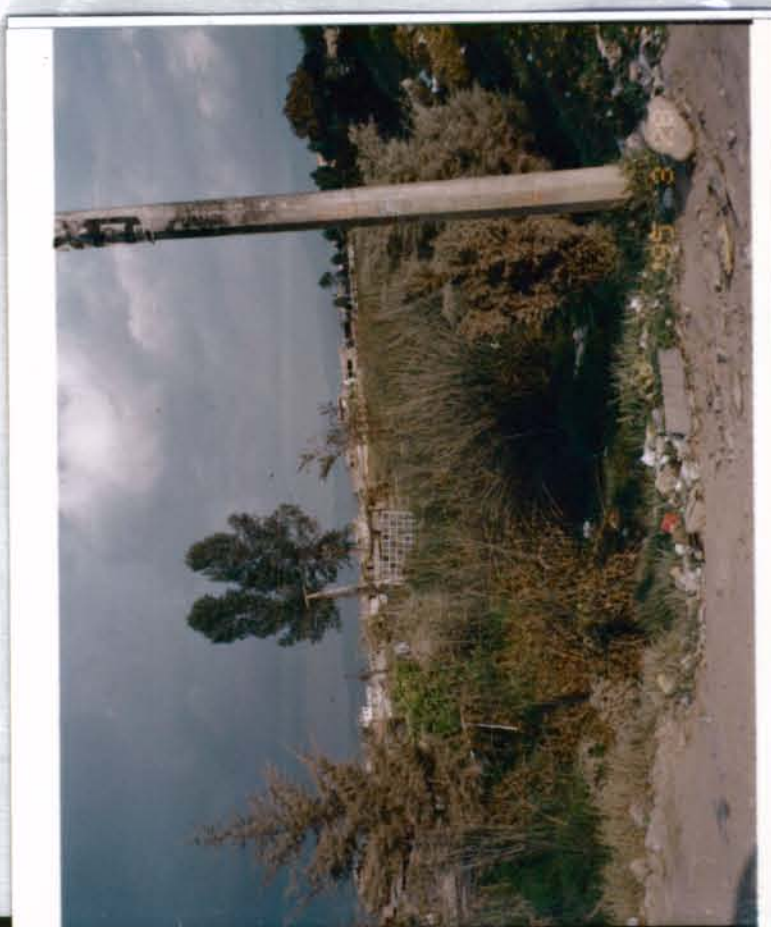
La zona está afectada por un caño de aguas negras bastante oloroso. (Se presume que las aguas negras son conducidas al caño).

ZONA PLANA. BARRIO AFECTADO POR UN CAJAL ^(CAJAL) DE AGUAS NEGRAS PASTANTE OZONOSO (VER FOTOGRAFIAS) COMPROMETE MAS OMBOS 4 CUADRAS YA RONDA DEL CAJAL NO ES RESPETADA, NO HAY RED DE AGUAS LUVIAS EL AGUA ES POR MANCUERA Y SE PRESUME QUE LAS AGUAS NEGRAS SON CONDUCIDAS AL CAJAL. CONSTRUCCIONES DE REGULAR A MALA TELEFONO PUBLICO ASPECTO DE INVASION Y HABITADA POR RECREACIONES. VER FOTOGRAFIAS. RED VIAJ DESTRUIDA.

RECOMENDAR LAS FAMILIAS YA QUE SON POCAS
