| | <b>CONCEPTO TÉCNICO PARA PROGRAMA DE LEGALIZACIÓN Y REGULARIZACIÓN DE BARRIOS</b> | | Código: | <b>GPR-FT-13</b> |

| 1.1 CONCEPTO TÉCNICO No: | CT-8288 |

| 2.4 DESARROLLO: | El Real Sector Caracolí (Antes El Real) |
| 2.6 FECHA DE VISITA: | 30 de junio de 2017 |

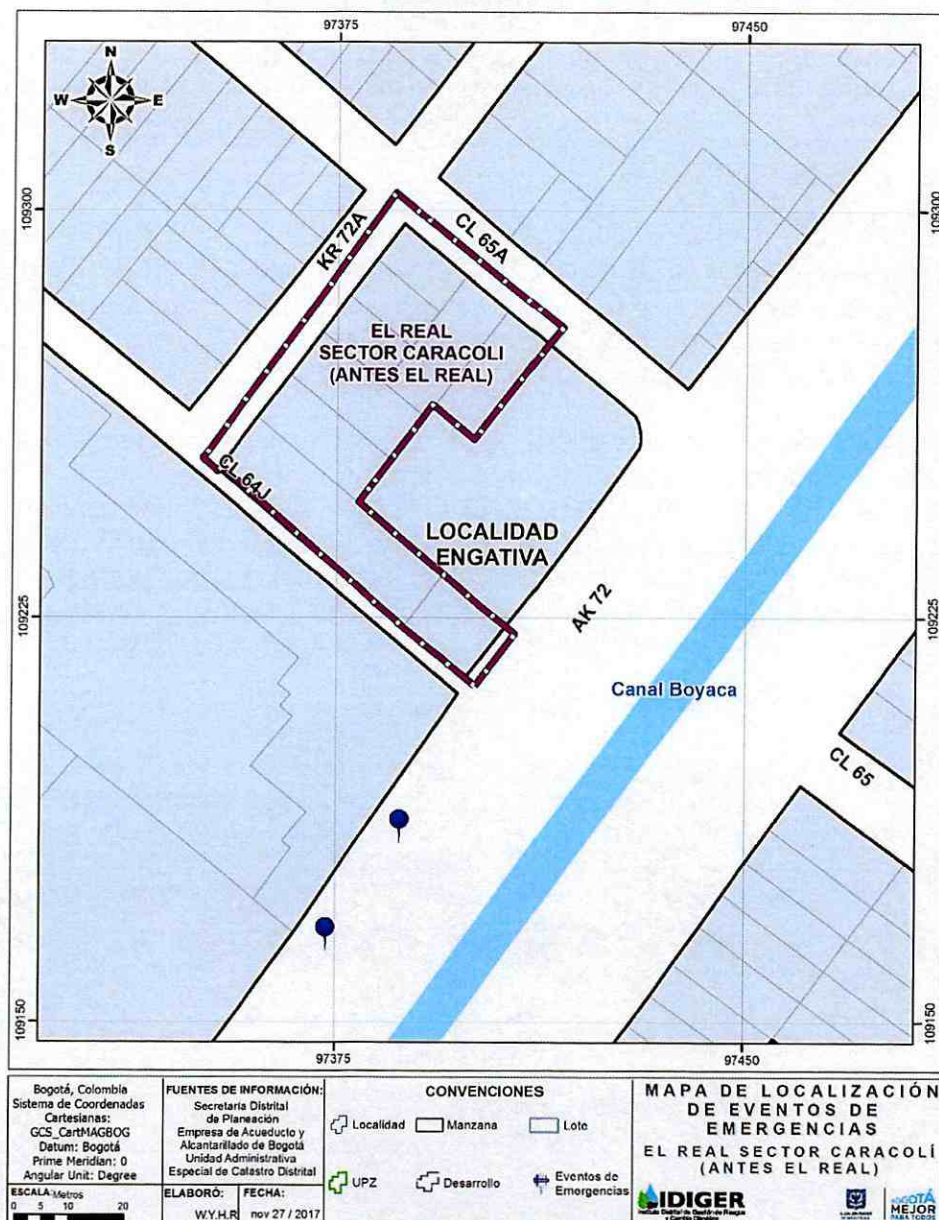
**Figura 2.** Mapa de localización eventos de emergencia por encharcamiento próximos al desarrollo El Real Sector Caracolí (Antes El Real)

En la bitácora de emergencias se encontraron dos antecedentes de eventos de encharcamiento que afectaron sectores aledaños al desarrollo en análisis (ver Figura 2 y Tabla 3), los cuales pudieron generarse por falta de capacidad hidráulica del sistema de drenaje pluvial de la zona.

- Teniendo en cuenta que se pueden presentar eventos de encharcamiento, por tratarse de un sector dominado por una topografía plana, se recomienda a la EAB-ESP implementar obras de infraestructura y mantenimiento, que contribuyan con el mejoramiento integral del sector, entre otras, mantenimiento de las redes de acueducto y alcantarillado sanitario, de las vías y obras de drenaje para el manejo de aguas lluvias y de escorrentía superficial, implementando las medidas que garanticen que no se presenten reflujos de aguas por el sistema de alcantarillado sanitario y pluvial establecido en esta zona.

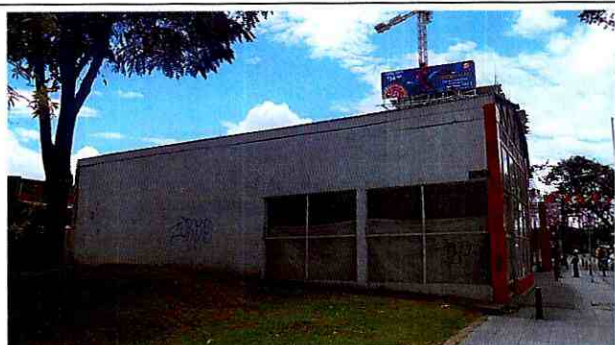
**Fotografía N°1.** Predio ubicado en el costado sureste del desarrollo sobre Avenida Boyacá con Calle 64J. Se observa zona verde cuyo acceso peatonal permite acceder a los predios del desarrollo.

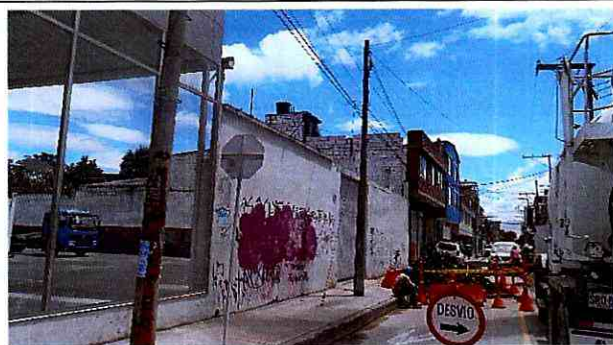
**Fotografía N° 2.** Panorámica Calle 65A, vía de acceso vehicular para el desarrollo desde Avenida Boyacá. Vía parcialmente cerrada el día de la visita técnica por maquinaria de obra de proyecto de apartamentos contiguo al desarrollo.

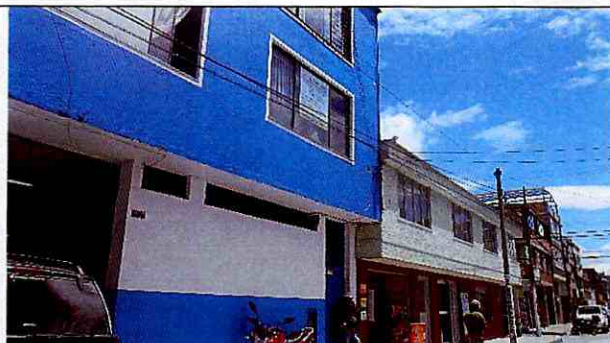
**Fotografía N°3.** Panorámica predios ubicados costado norte del desarrollo sobre Calle 65A. Edificaciones de dos y tres niveles construidas en sistema estructural tipo mampostería con uso residencial, comercial e industrial.

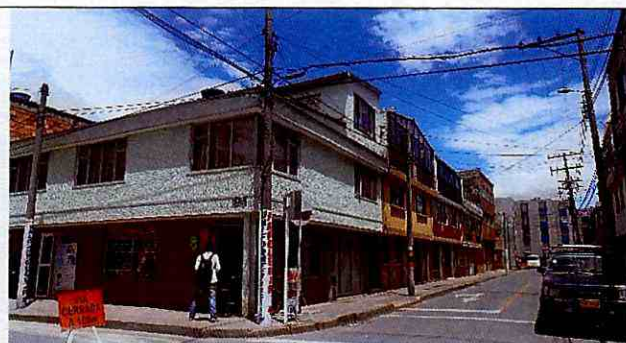
**Fotografía N°4.** Panorámica predios ubicados en la Carrera 72A. Edificación de dos y tres niveles con sistema estructural tipo mampostería, con uso residencial y comercial.

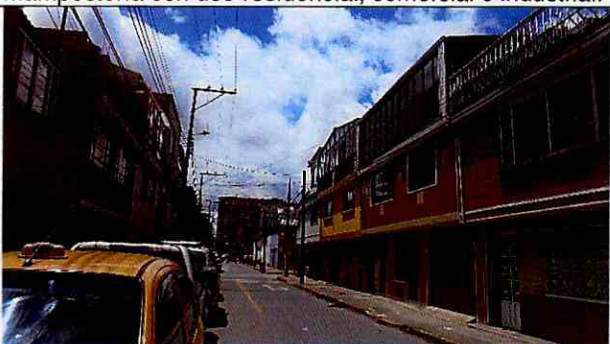
**Fotografía N°5.** Vista de la Carrera 72A sentido sur-norte. Se evidencia vía con estructura de pavimento en buenas condiciones. En este punto la Carrera 72A finaliza sentido sur, solo se ingresa a conjunto de apartamentos.

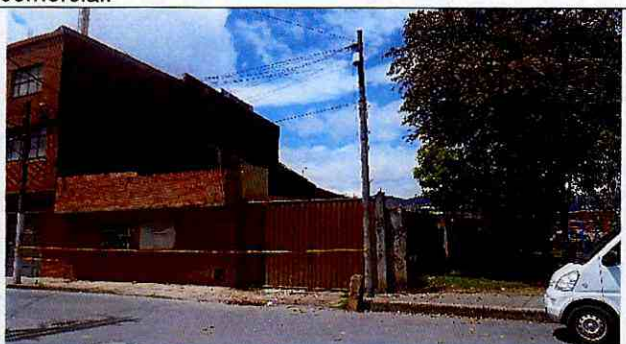
**Fotografía N°6.** Predio ubicado en el costado suroeste del desarrollo sobre carrera 72A con Calle 64J. Se observa zona verde al costado sur de la propiedad.

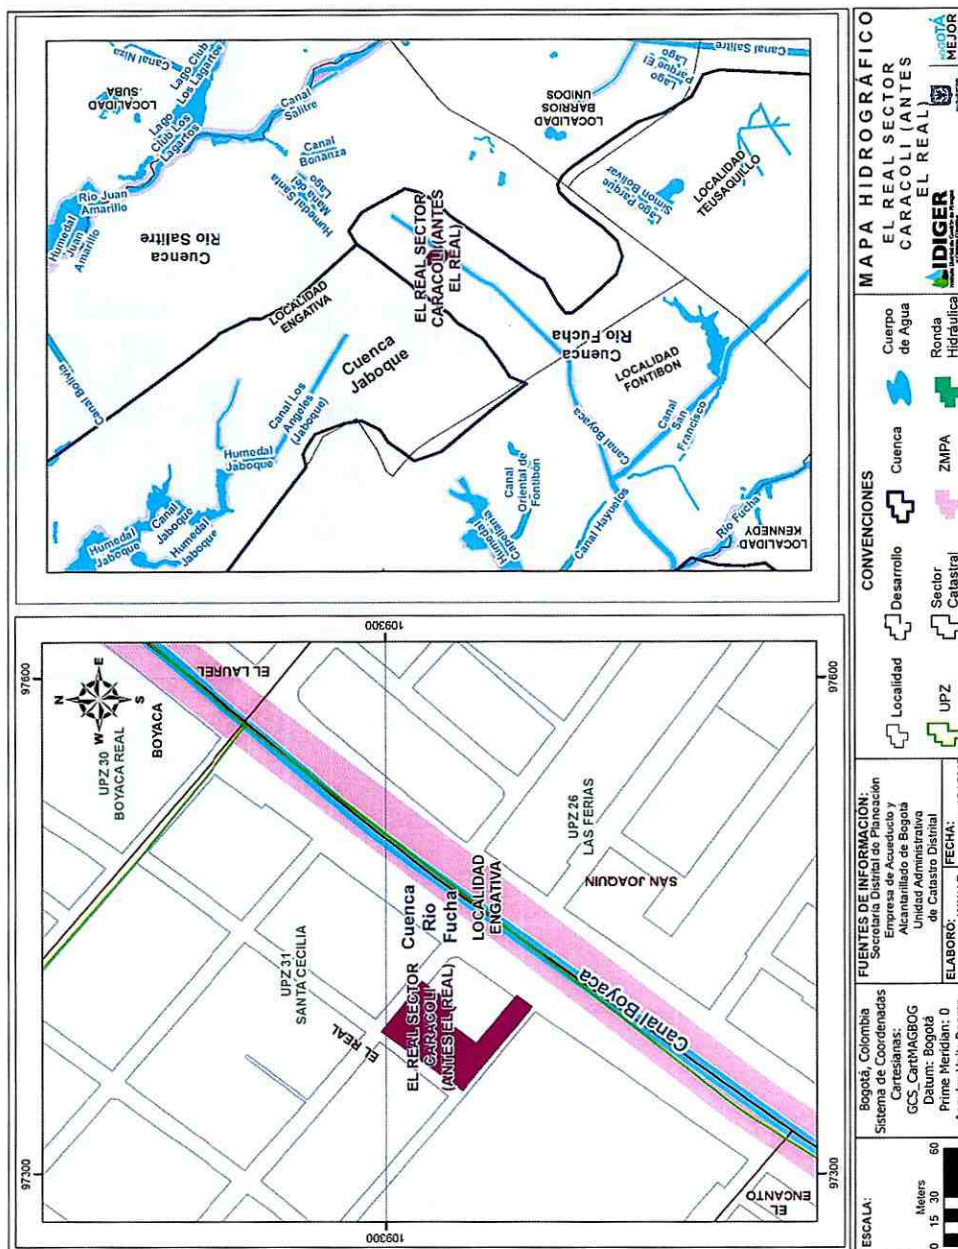
**Figura 3.** Mapa Hidrográfico para el desarrollo El Real Sector Caracolí (Antes El Real)

de agua más cercano es el canal Boyacá y se encuentra aproximadamente a 25 m, el cual no representa ningún tipo de amenaza de inundación por desbordamiento para el desarrollo en análisis como se observa en la Figura 3. Finalmente, el desarrollo cuenta con sistema de alcantarillado pluvial y sanitario, condición evidenciada en la visita de verificación realizada y en información de la Secretaria Distrital de Planeación – SDP.
