ELABORACIÓN DE ESTUDIOS BÁSICOS DE ZONIFICACIÓN DE AMENAZA POR MOVIMIENTOS EN MASA, A ESCALA 1:5.000 ACORDE CON LOS REQUISITOS DEL DECRETO 1077 DE 2015, PARA 8 NODOS DE EQUIPAMIENTOS RURALES DE LA LOCALIDAD DE SUMAPAZ

ESTUDIO BÁSICO POR MOVIMIENTOS EN MASA DEL NODO DE EQUIPAMIENTOS CONCEPCIÓN

GEODINÁMICA INGENIERÍA S.A

CONTRATO 278 DE 2022

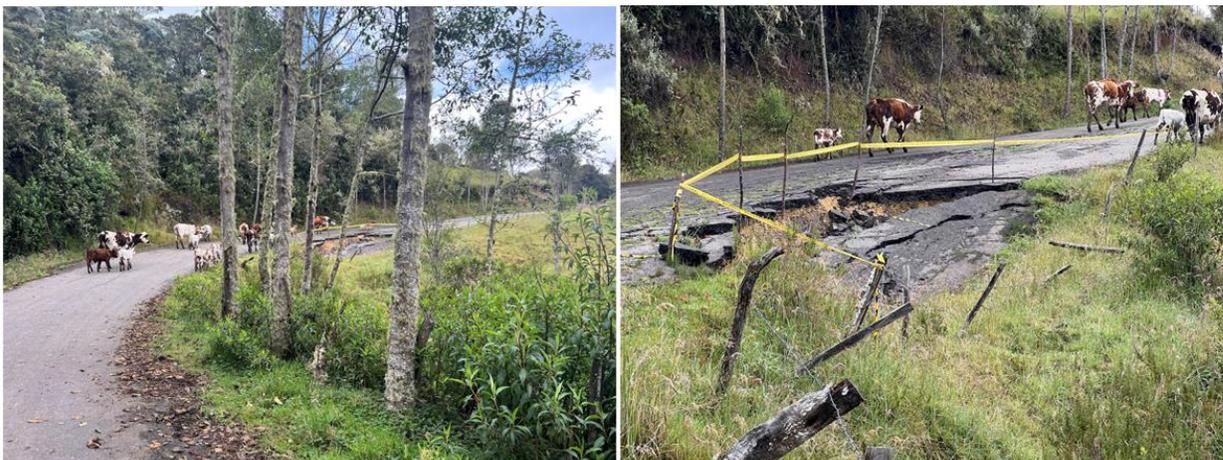
**Fotografía 1. Problemática presentada fuera del nodo de estudio.
Fuente. Geodinámica**

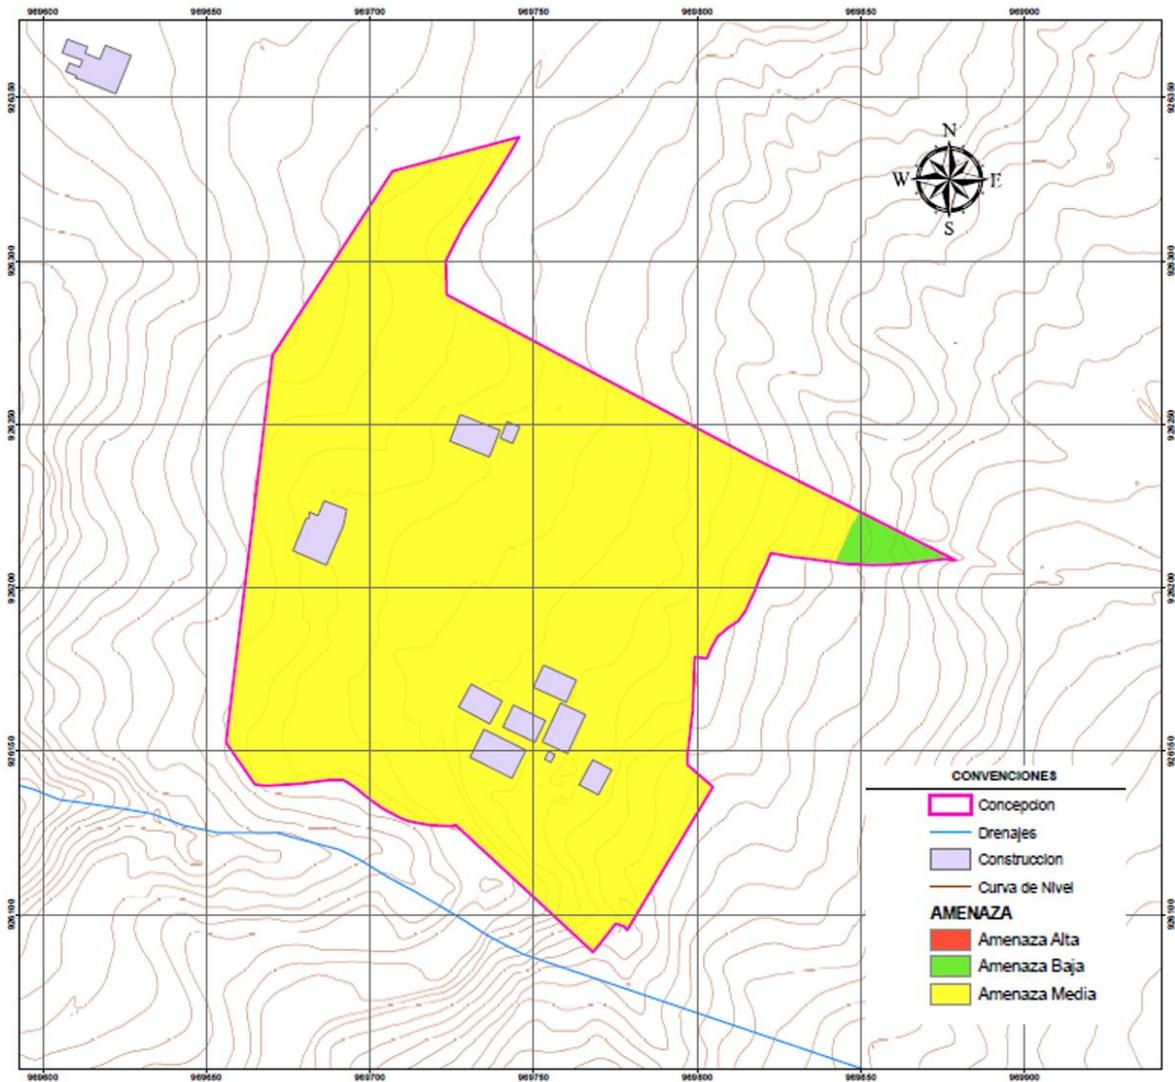
Figura 9. Amenaza del polígono Concepción. Escala Base cartográfica 1:5.000, escala de presentación de plano 1:500

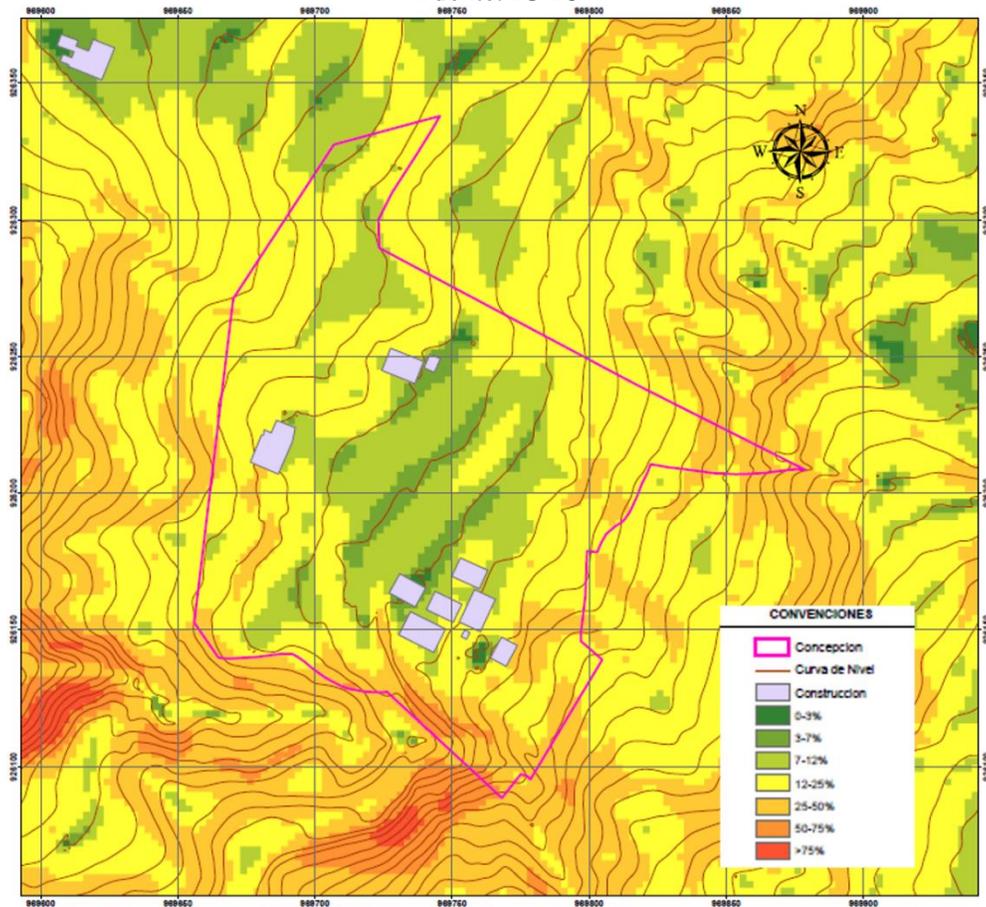
Figura 11. Pendientes del polígono Concepción. Escala Base cartográfica 1:5.000, escala de presentación de plano 1:500
 Fuente: Fuente: Adaptado por Geodinámica, Según datos suministrados por el IDIGER

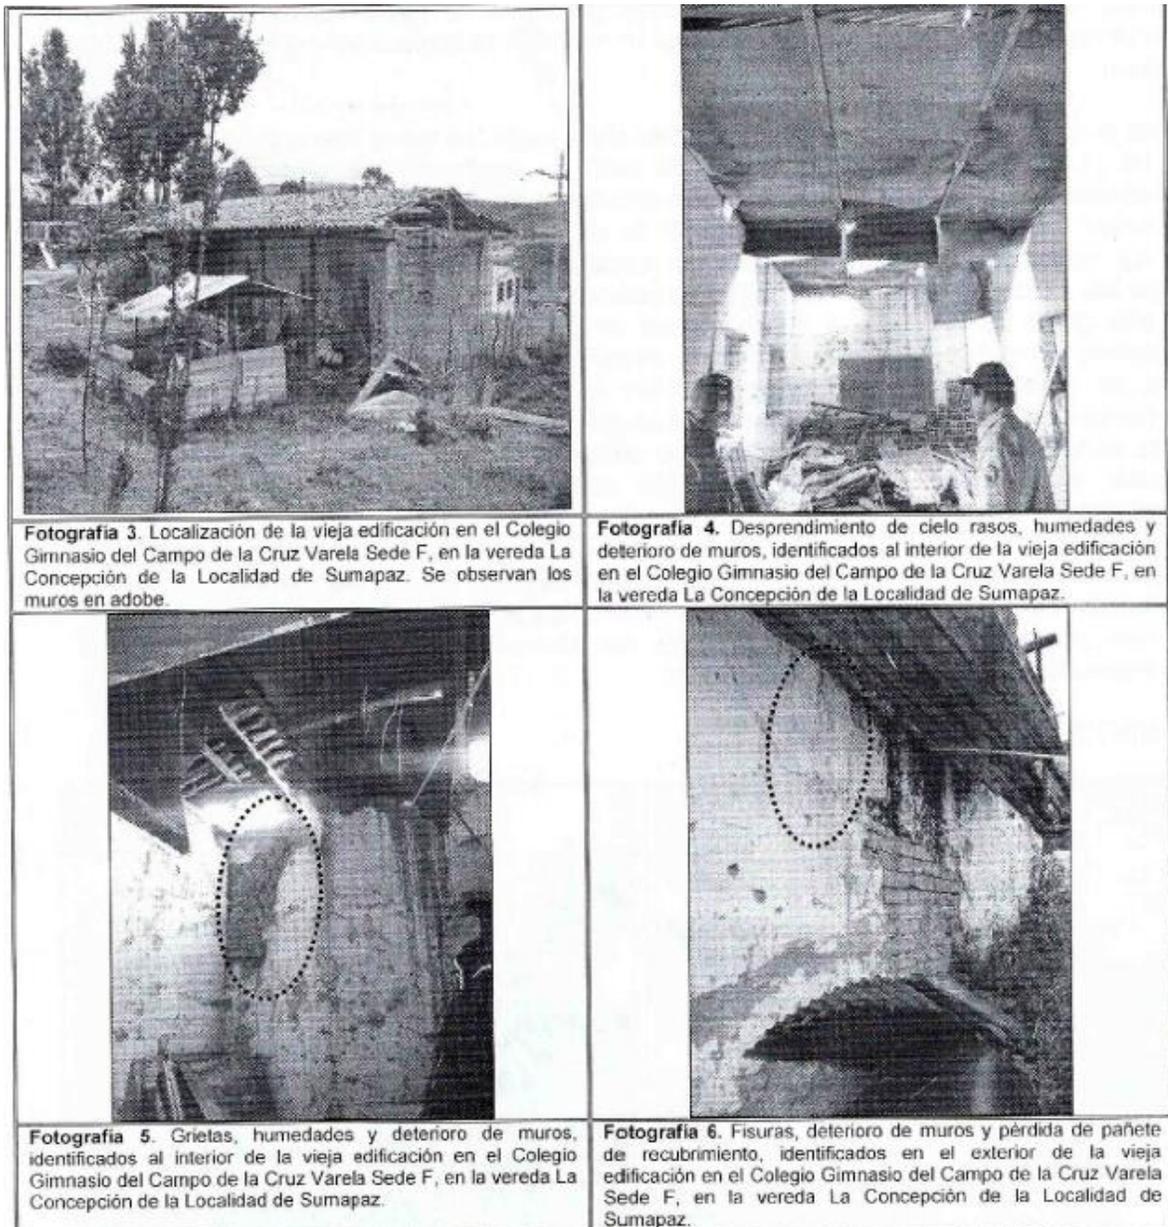
Hacia el costado oriental de las instalaciones del colegio, se ubica una antigua edificación de 1 nivel la cual es usada para el almacenamiento de materiales, con una edad de construcción cercana a los 80 años, conformada por muros de adobe y bahareque, pisos en listonería de madera y cubierta en tejas de zinc. Esta edificación presenta un alto grado de deterioro y sobre la cual se presentan algunas fisuras y grietas de tendencia vertical, humedades en muros, desprendimientos de pañete, pérdida de cielo raso, así como un alto grado de degradación de todos los elementos de manera que la conforman.

Entre las posibles causas por las cuales se presentan los daños identificados en la edificación del costado oriental de colegio se encuentra la vetustez de la edificación, así mismo la carencia de intervenciones de mejoramiento y mantenimiento.

Figura 15. Daños estructurales presentes en la casa de adobe
Fuente: IDIGER

Se determino que, si no se desarrollan acciones encaminadas a la reparación, mantenimiento y mejoramiento de la antigüedad de esta edificación, es posible que los daños y el deterioro se incrementen rápidamente, situación que favorece el colapso parcial de esta estructura.

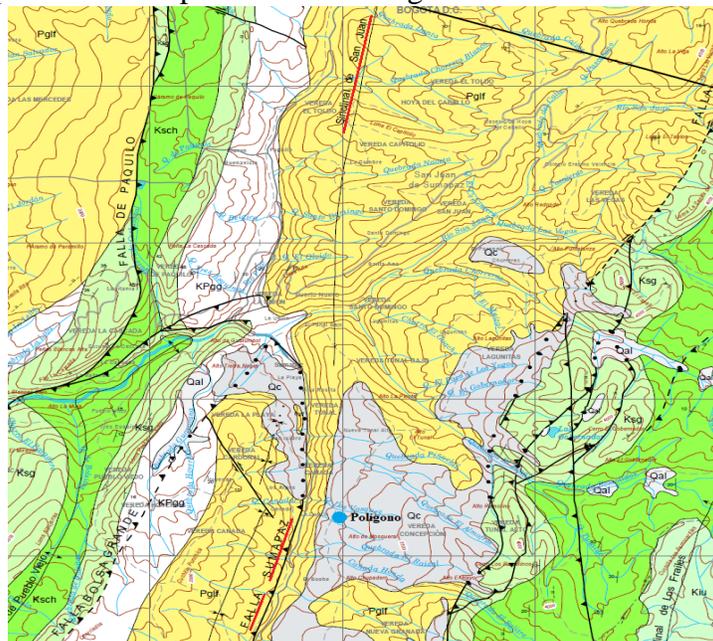
El sector evaluado se ubica al oriente de la falla Sumapaz, y en cercanía a una zona con rocas sedimentarias plegadas del Paleógeno, donde probablemente se presente una estructura sinclinal que corresponda a la continuación hacia el sur del sinclinal de San Juan.

A continuación, es posible observar la ubicación del área de estudio con respecto a la falla Sumapaz y el sinclinal San Juan, figura referenciada del mapa de geología de escala 1:100.000 correspondiente a la plancha 265 de Ingeominas.

Figura 25. Geología estructural Concepción, modificado de la plancha 265 Ingeominas,1999.

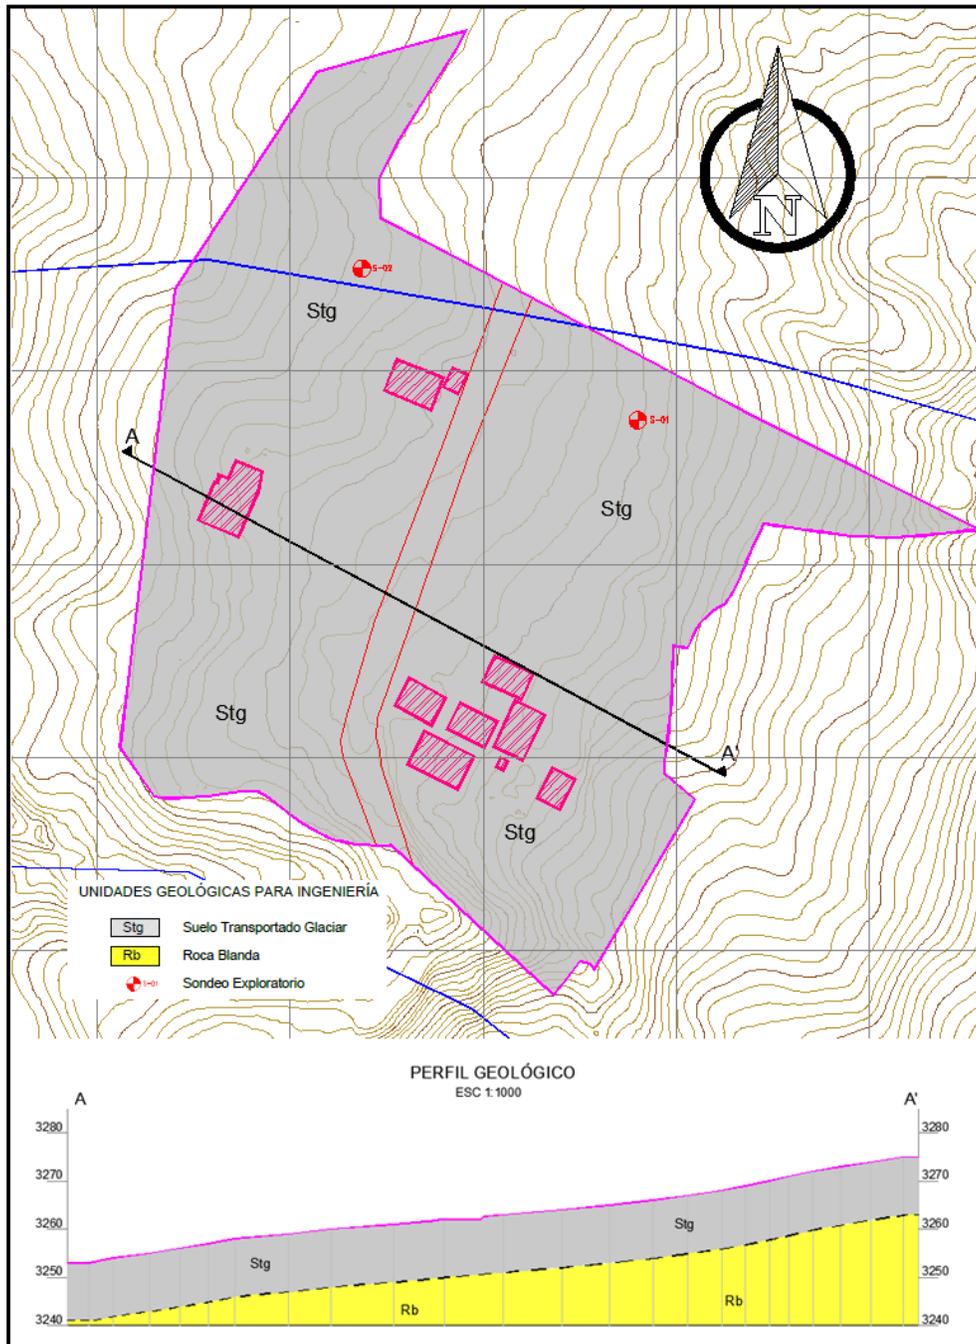
Figura 29. Unidades geológicas para ingeniería, polígono Concepción. Escala: 1:5.000

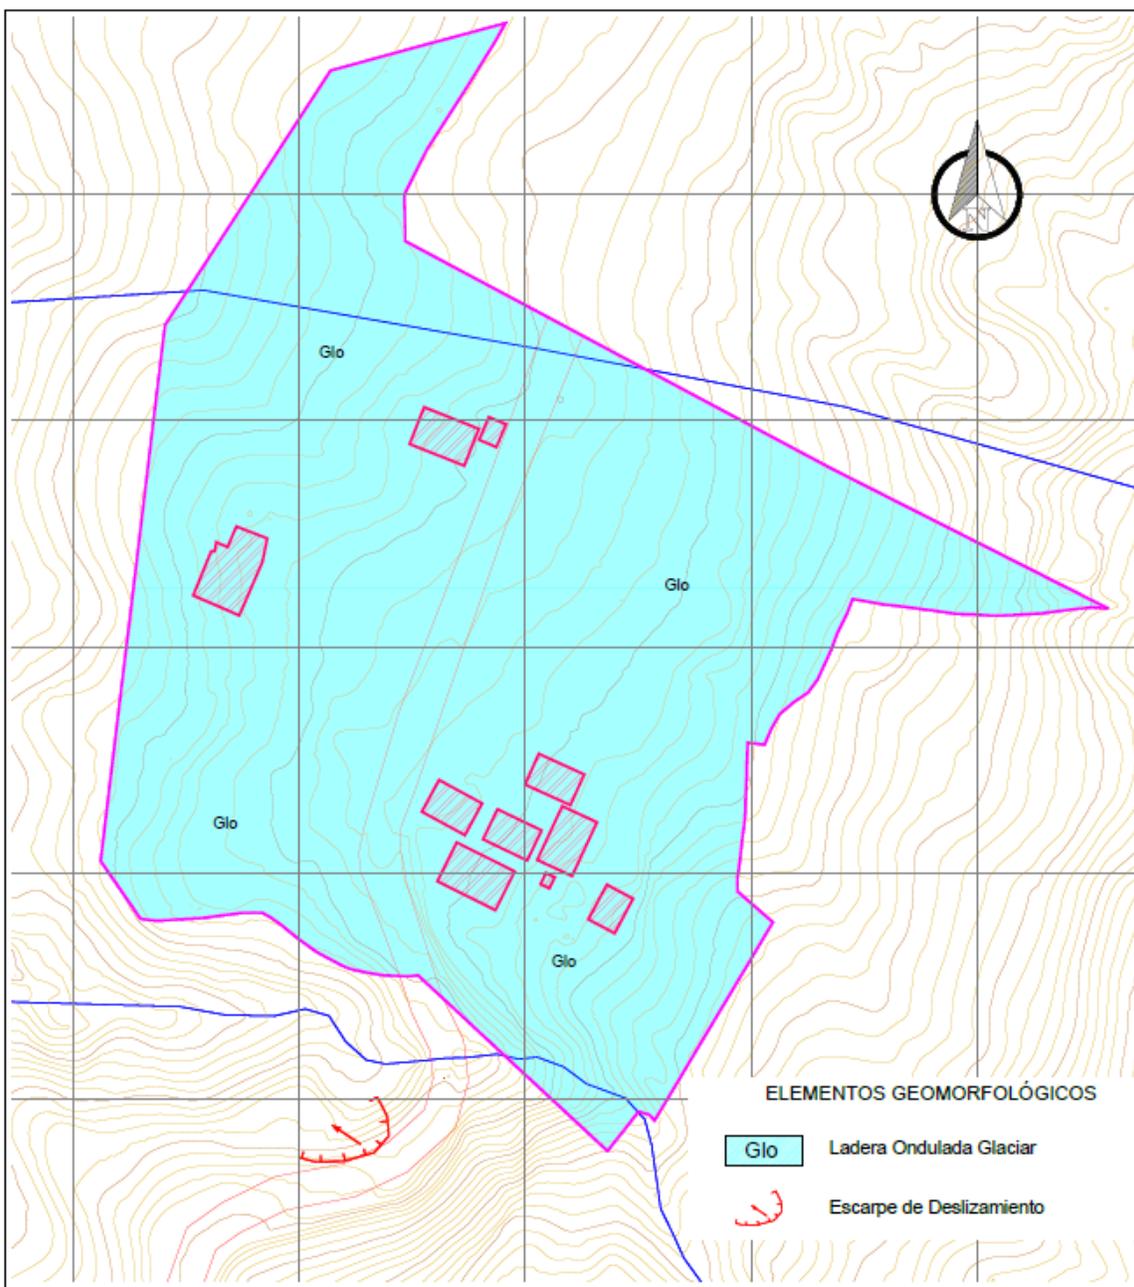
En la siguiente figura se presenta el mapa del elemento geomorfológico reconocido para el polígono de estudio.

Figura 30. Geomorfología del polígono Concepción. Escala 1:5000

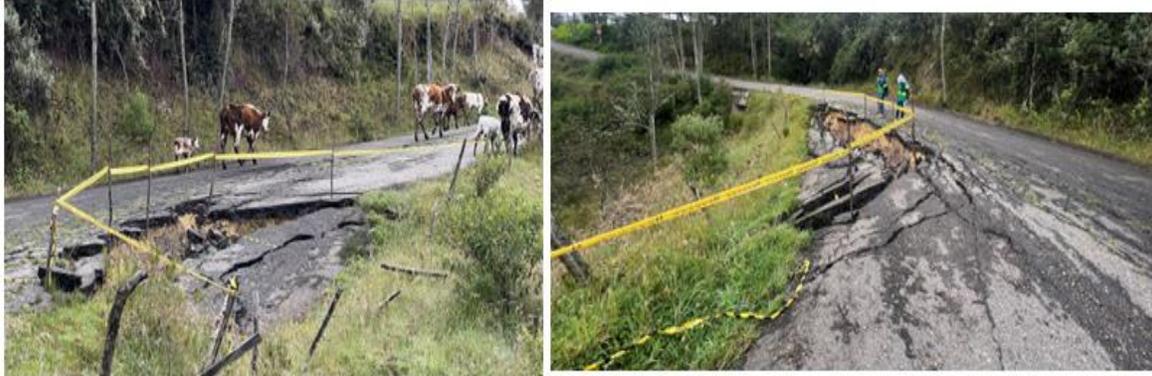
Fuera del polígono al sur sobre la vía de acceso se presenta un proceso de remoción en masa que afecta la banca de la vía, está próximo a una quebrada donde se presenta socavación del cauce. En la siguiente figura se muestra el proceso de remoción en masa.

Figura 31. Proceso de remoción en masa que afecta la banca de la vía.
Fuente: Geodinámica

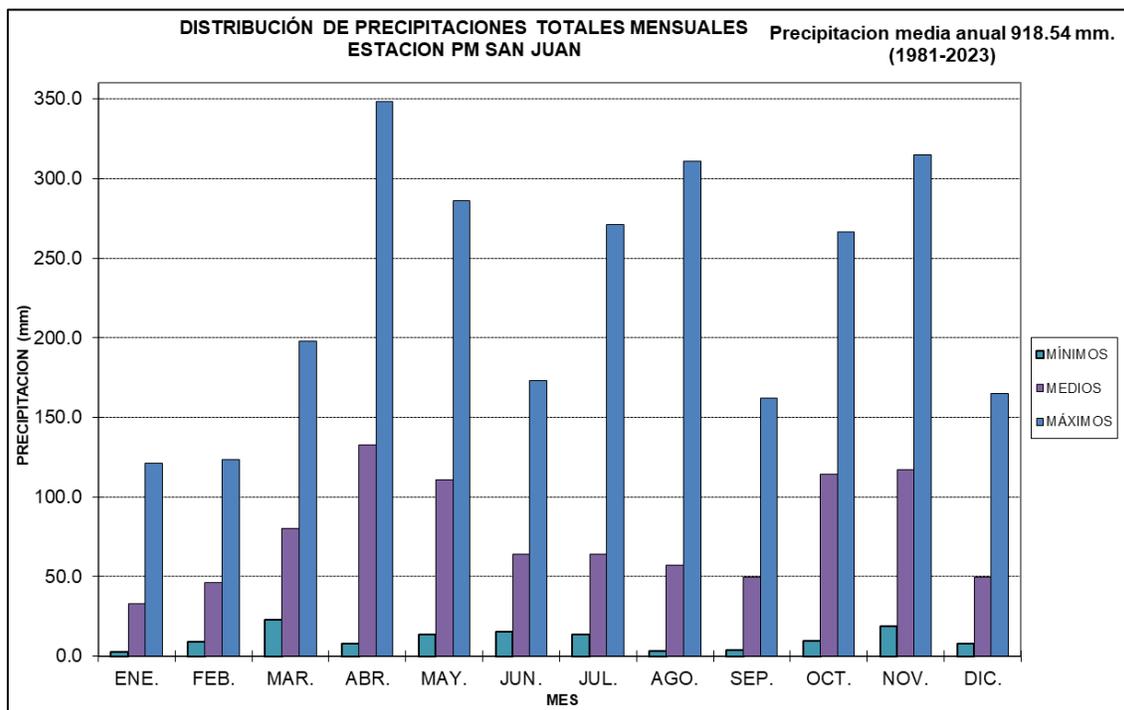
El ciclo anual de precipitación de la Estación PM San Juan presenta un promedio anual del orden de 918.54mm. El régimen de lluvias es bimodal. Se tiene un periodo de lluvias entre los meses de abril – mayo y octubre y noviembre, se presenta un periodo seco o de menores precipitaciones entre los meses de diciembre – marzo y junio - septiembre, siendo abril el mes más lluvioso y enero el mes con menores lluvias (Véase siguiente figura).

Figura 36. Distribución Mensual de Precipitación Estación PM San Juan
 Fuente: Elaboración Propia.

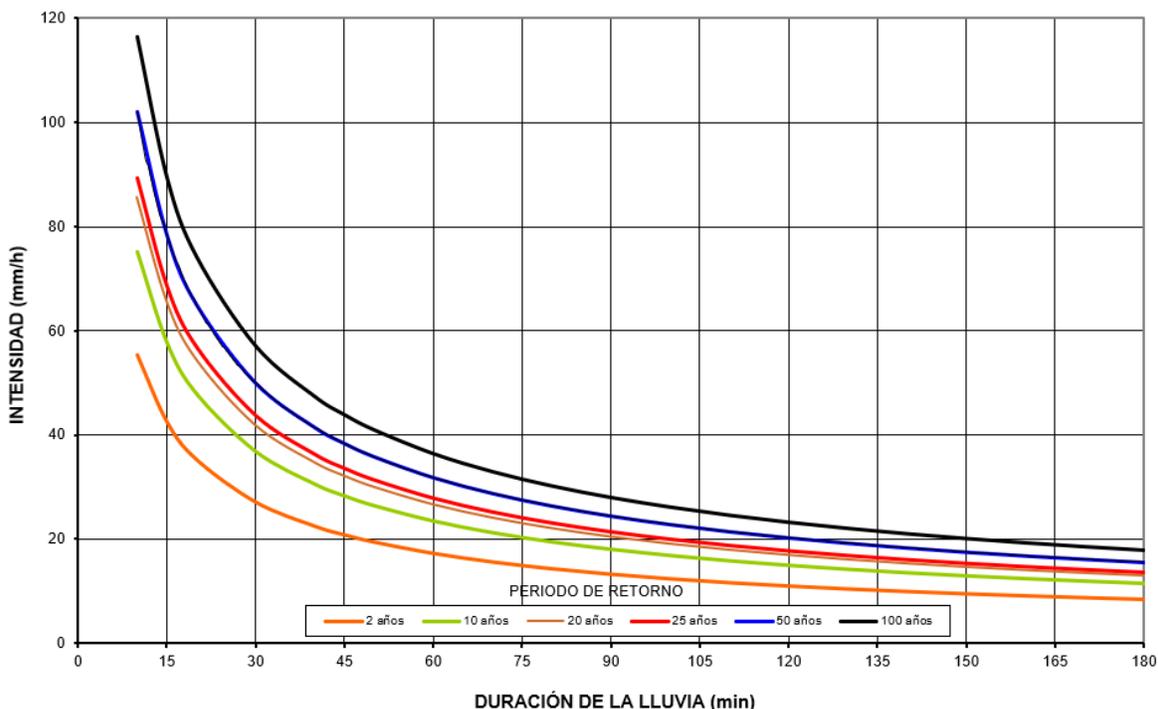
Figura 38. Curvas IDF Estación PM San Juan.
 Fuente: Elaboración Propia.

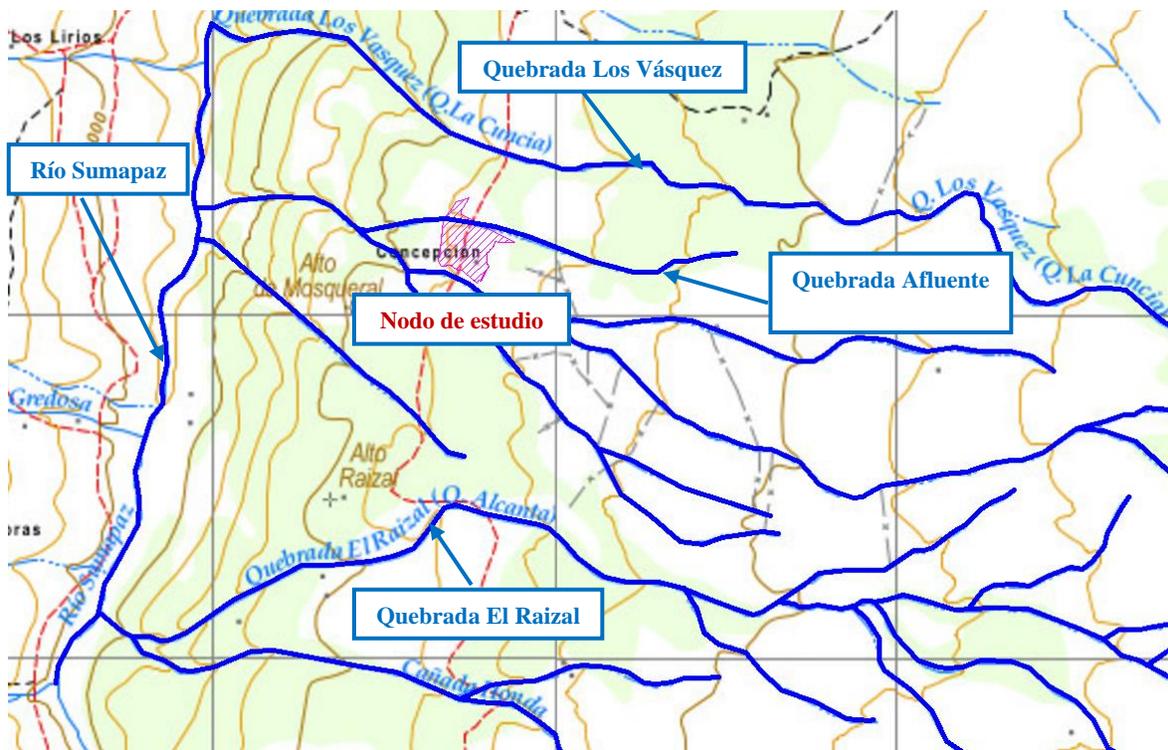
El sector donde se encuentra ubicado el Nodo 7 - Concepción corresponde a una zona en general en una altitud importante. En efecto, la cota del terreno sobre el nivel del mar varía entre los 3200msnm y 3250 msnm. El predio analizado se encuentra en un sector alrededor del cual, se identificaron importantes cuerpos de agua, como lo son la Quebrada El Raizal, también se identificó el Cauce de la Quebrada Los Vásquez y sus quebradas afluentes y el más importante que corresponde al Río Sumapaz y sus demás quebradas afluentes. Una quebrada afluente al Río Sumapaz cruza el polígono del Nodo 7 - Concepción. En la siguiente figura se presenta la identificación de los principales drenajes naturales dentro y fuera del área del Nodo 7:

Figura 39. Descripción Red de Drenaje Nodo 7 - Concepción
Fuente: Elaboración Propia.

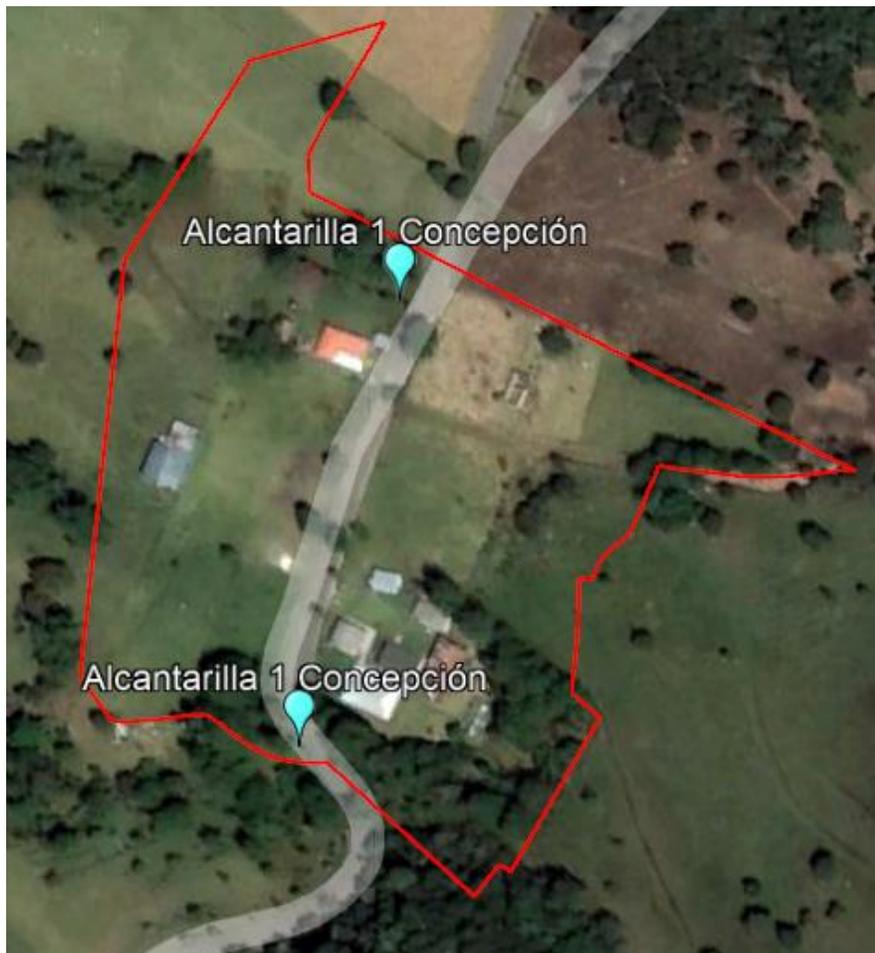
Las cuales tienen como finalidad recolectar las aguas superficiales y subsuperficiales del sector.

Figura 41. Alcantarillas existentes en el nodo Concepción
Fuente: Geodinámica

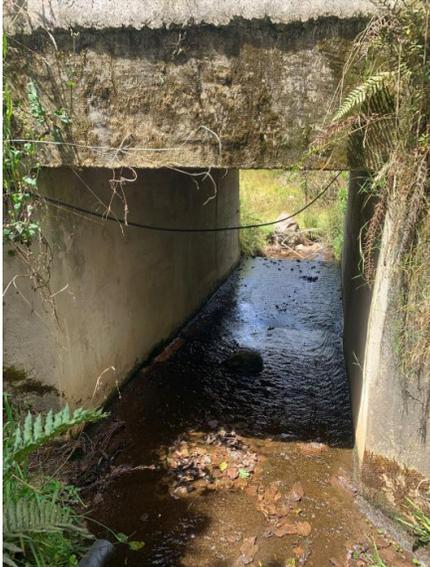
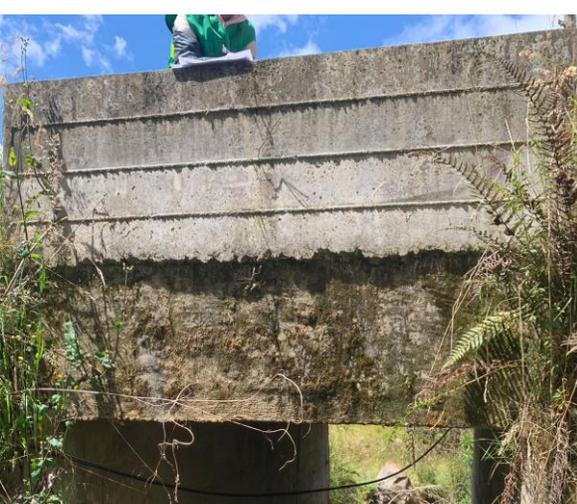
El box Culvert presente en la zona es de tipo cajón, con un ancho de 1.7 m de ancho y 2m de altura, su longitud es de 5.8 m y es de ducto simple, en la parte estructural no se evidenciaron fallas, agrietamientos o daños estructurales. De acuerdo al inventario la obra presenta un estado aceptable. En la siguiente tabla se muestran los elementos de equipamiento que esta posee al momento de realizar la visita de campo.

<p>Fotografía 5. se evidencia que la estructura no presenta agrietamiento ni daños estructurales</p>	<p>Fotografía 6. se evidencia la presencia de guardaruedas con una altura de 45 cm aproximadamente</p>

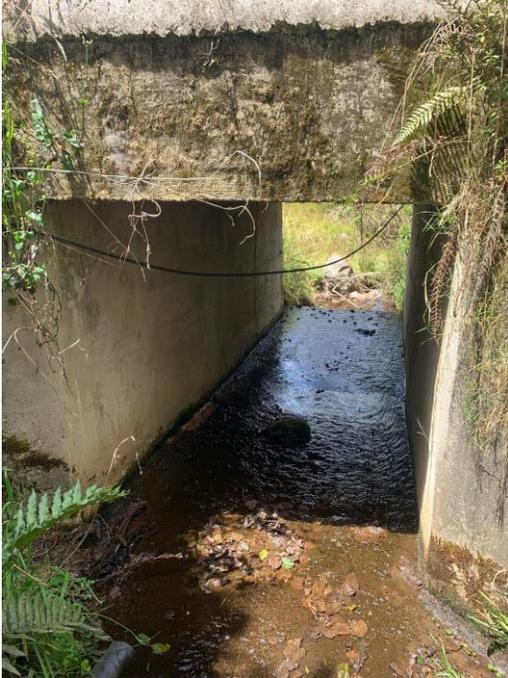
Fotografía 7. No se cuenta con un descole apropiado, por lo cual las aguas recogidas por esta alcantarilla se vierten al terreno natural

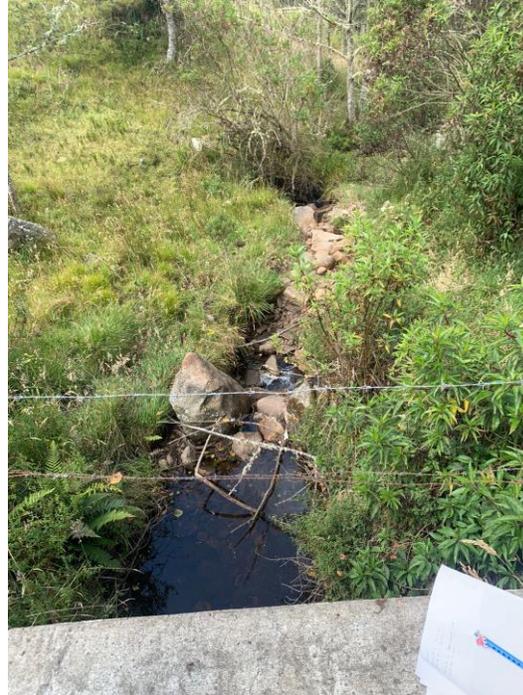
Fotografía 8. Vertimiento de aguas a terreno natural

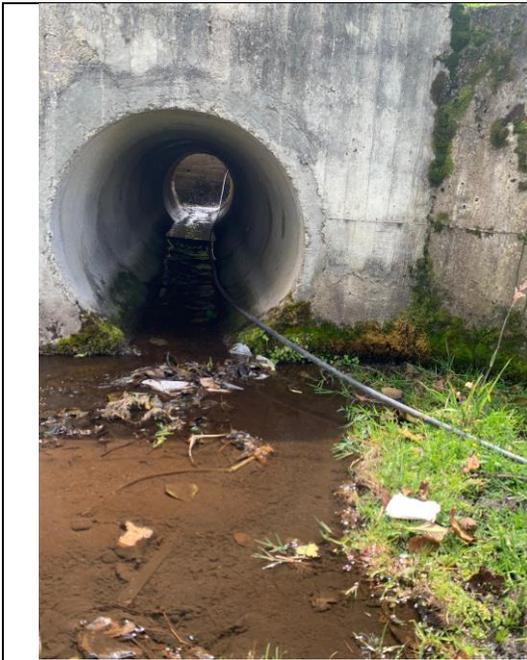
Fotografía 12. No se cuenta con un descole apropiado, por lo cual las aguas recogidas por esta alcantarilla se vierten al terreno natural

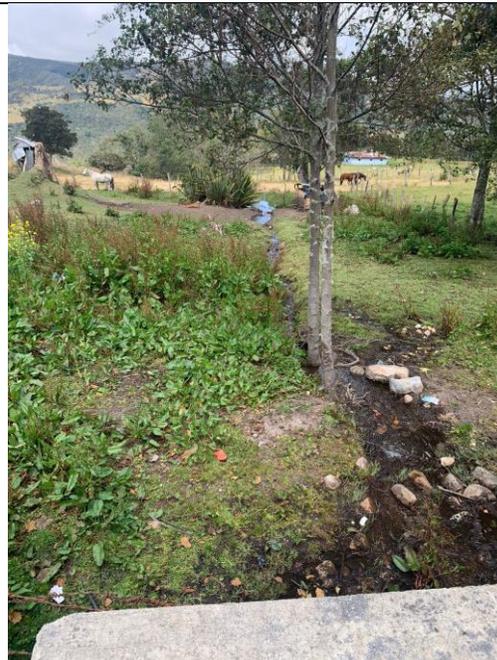
Fotografía 13. Vertimiento de aguas a terreno natural

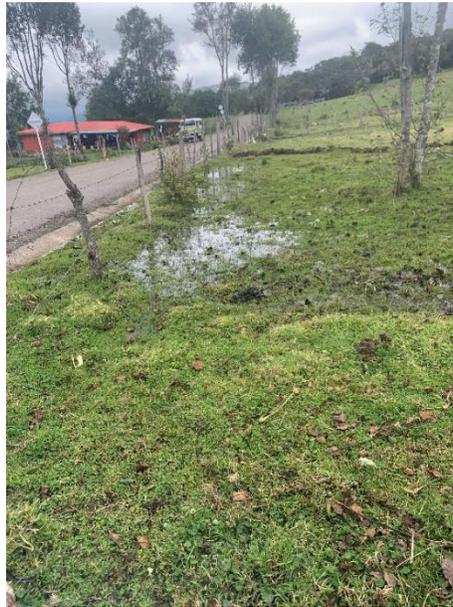
Fotografía 15. Empozamiento de agua, nodo Concepción
Fuente: Geodinámica

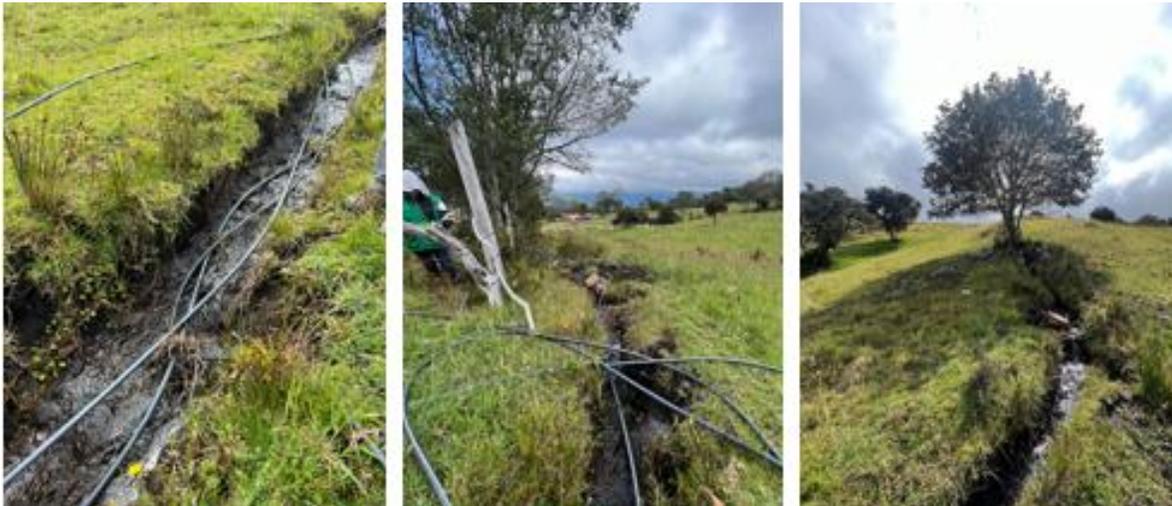
Fotografía 16. Zanja artificial que suministra agua a las construcciones bajas del nodo Concepción
Fuente: Geodinámica

- Se presenta una casa e Adobe con más de 100 años la cual presenta deterioros estructurales importantes. Ver fotografías 22, 23 y 24
- En la parte alta del polígono se evidencia zanja artificial, echa por los habitantes de la zona, para suministrar agua en las viviendas bajas. Ver fotografía 25 y 26.

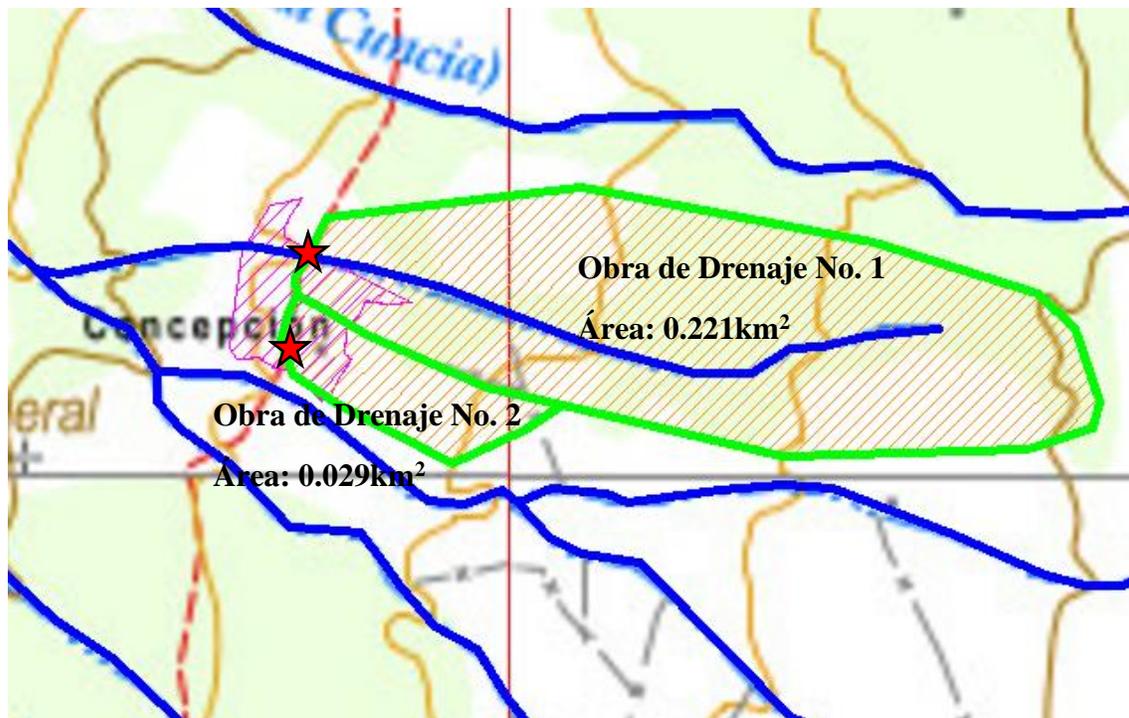
En la siguiente figura se presentan las áreas de drenaje obtenidas para cada obra de drenaje existente:

Figura 42. Áreas de Drenaje Obras Existentes
 Fuente: Elaboración Propia.

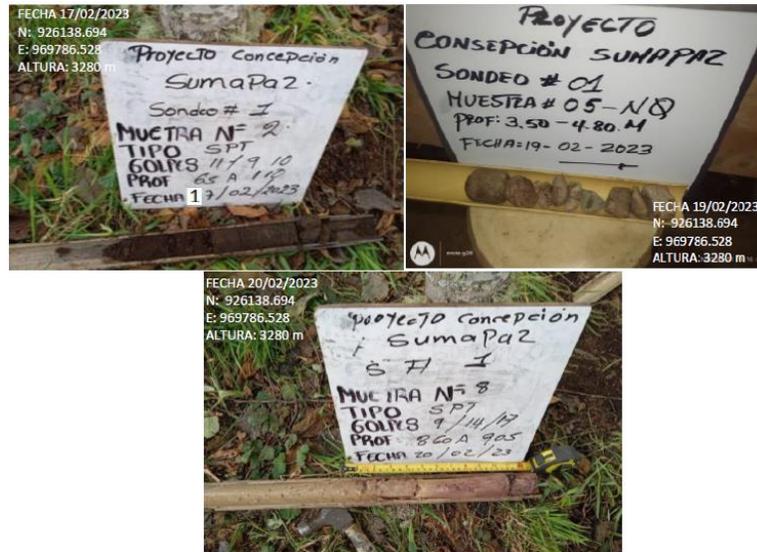
Figura 47. Sondeo 1.

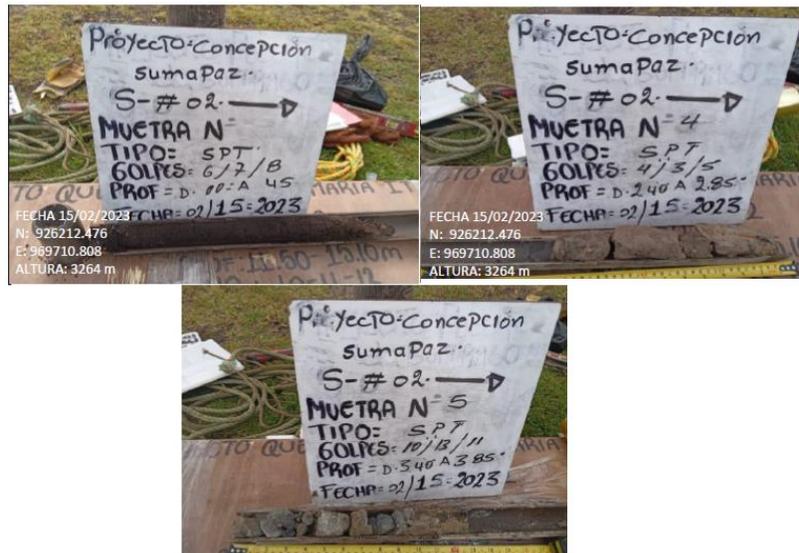
Figura 48. Sondeo 2.

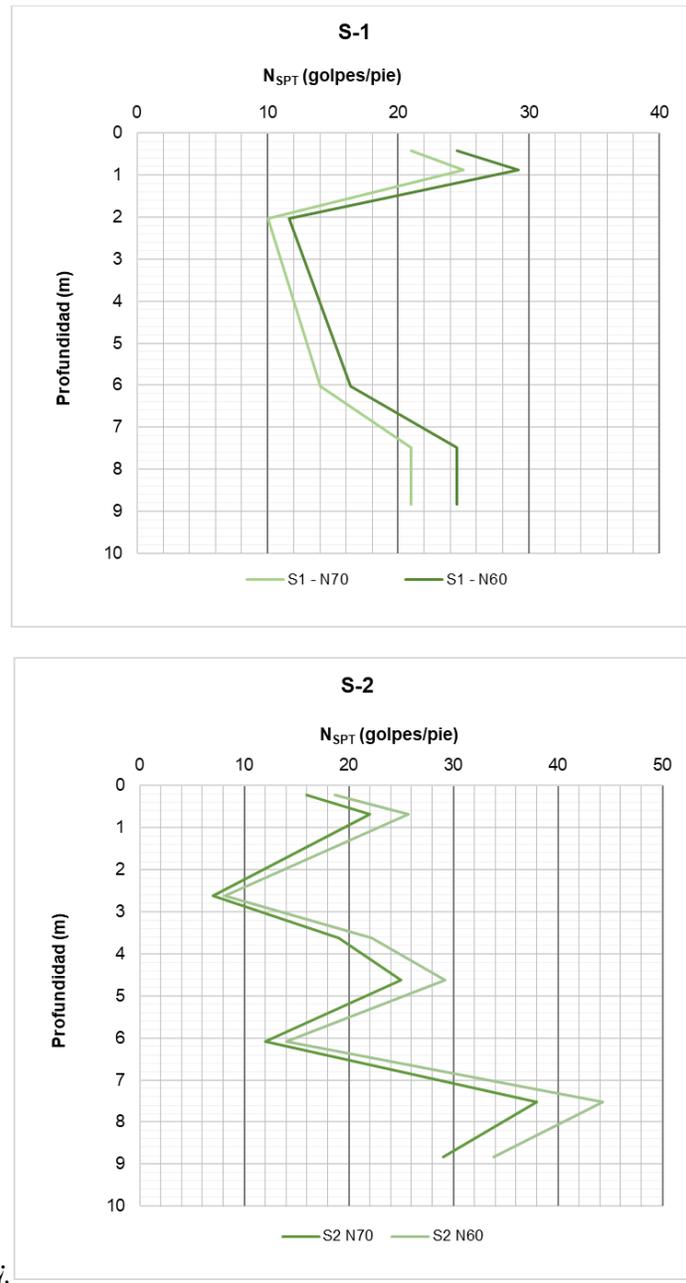
Figura 51. Variación de la resistencia a la penetración N en golpes/pie del ensayo de SPT

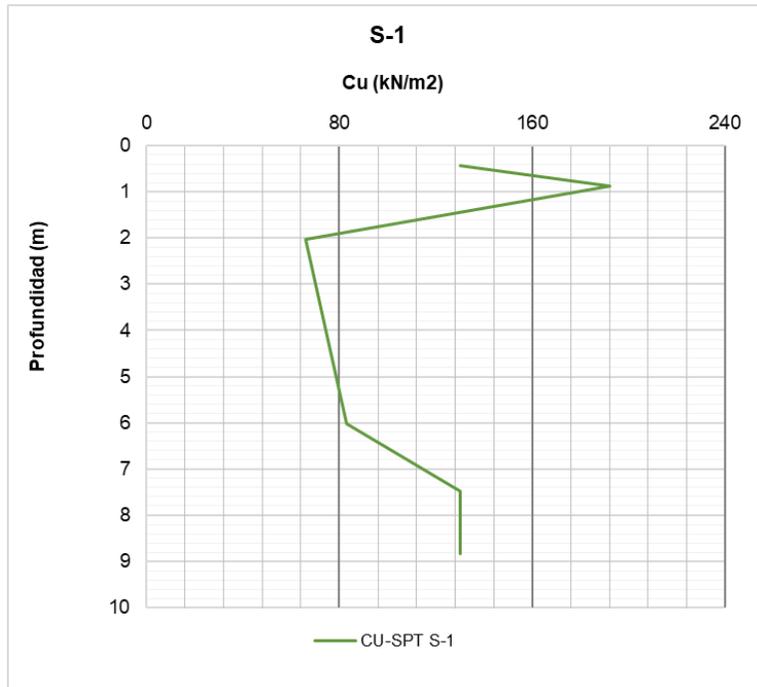
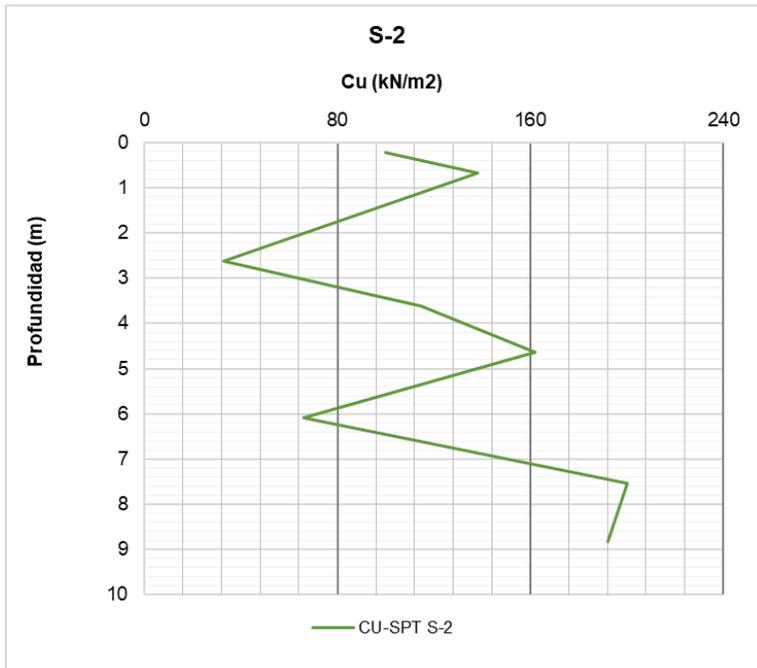
Figura 52. Variación de resistencia al corte no drenado correlacionada a partir de valores de N del ensayo de SPT

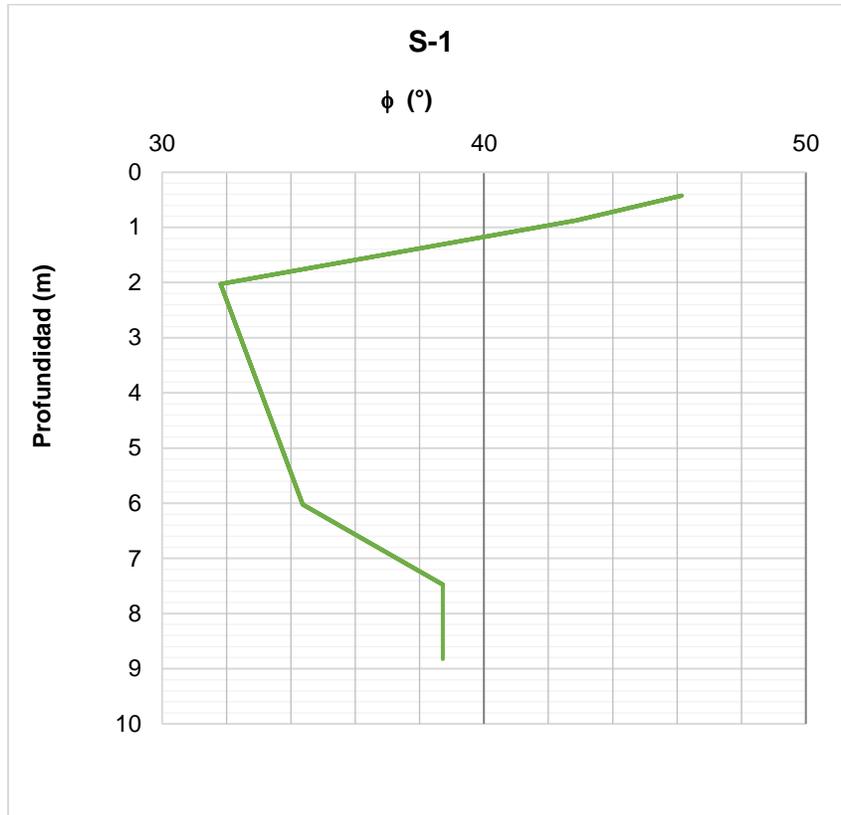
Figura 53. Resultados Angulo de Fricción Vs profundidad S-1

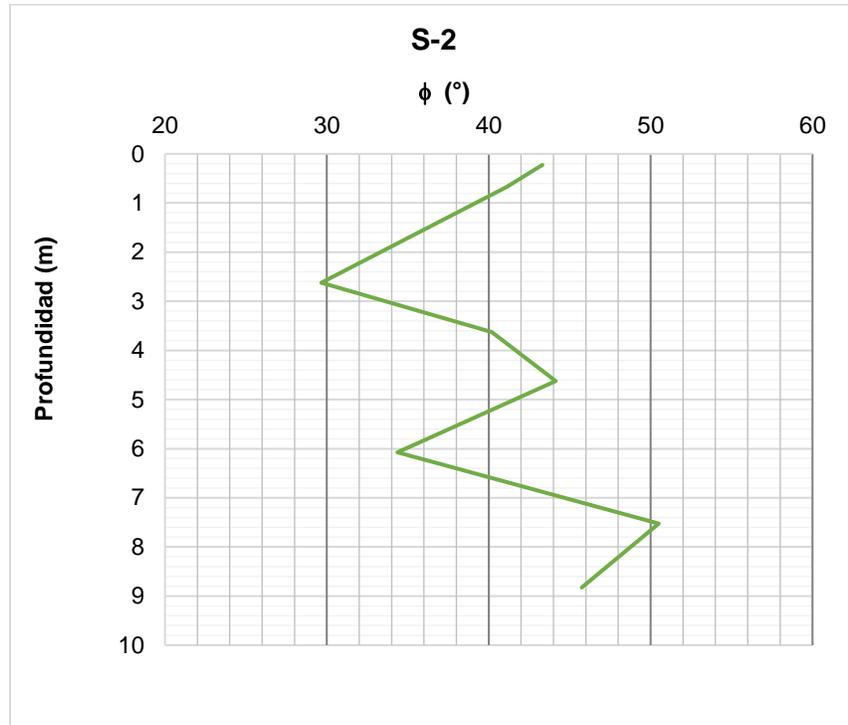
Figura 54. Resultados Angulo de Fricción Vs profundidad S-2

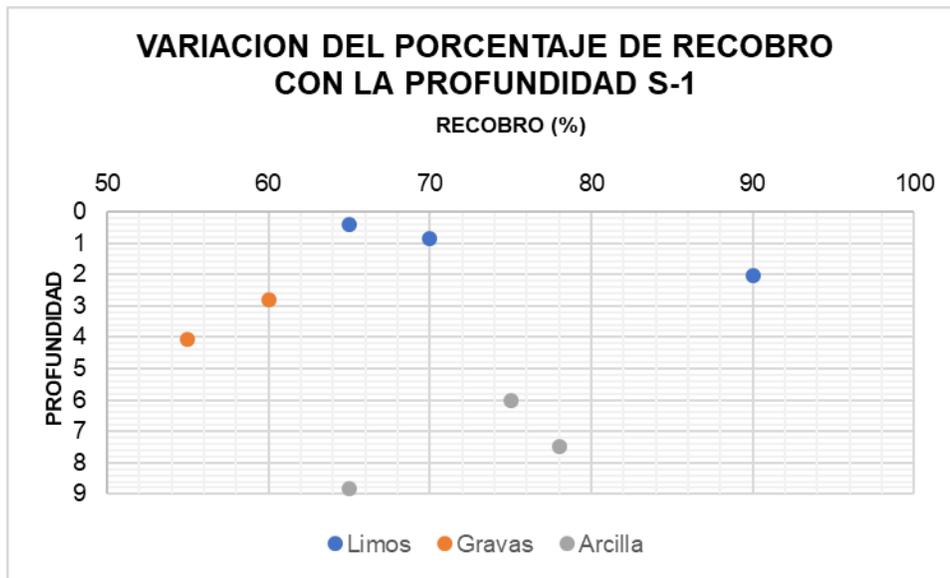
Figura 55. Variación del porcentaje de recobro con la profundidad S-1
 Fuente: Geodinámica Ingeniería (2023)

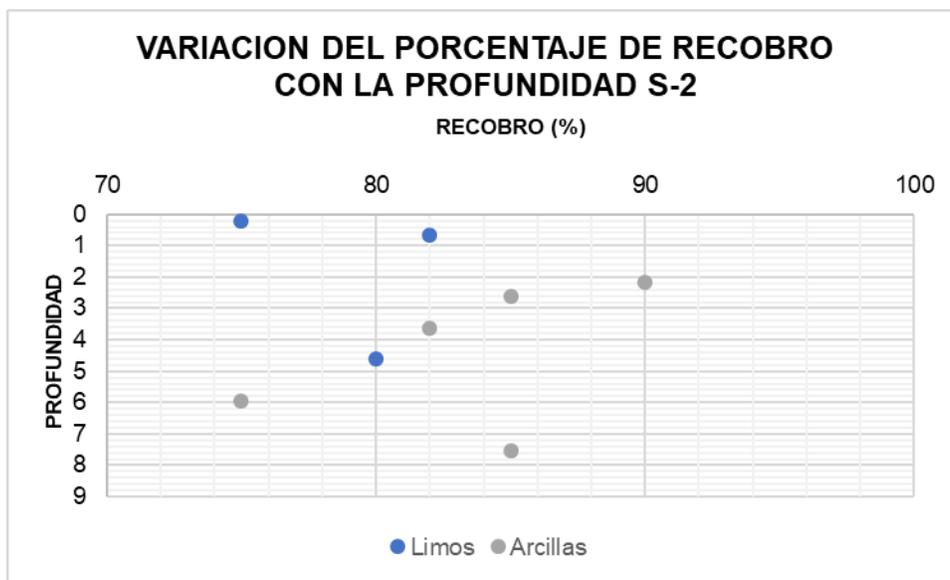
Figura 56. Variación del porcentaje de recobro con la profundidad S-2
 Fuente: Geodinámica Ingeniería (2023)

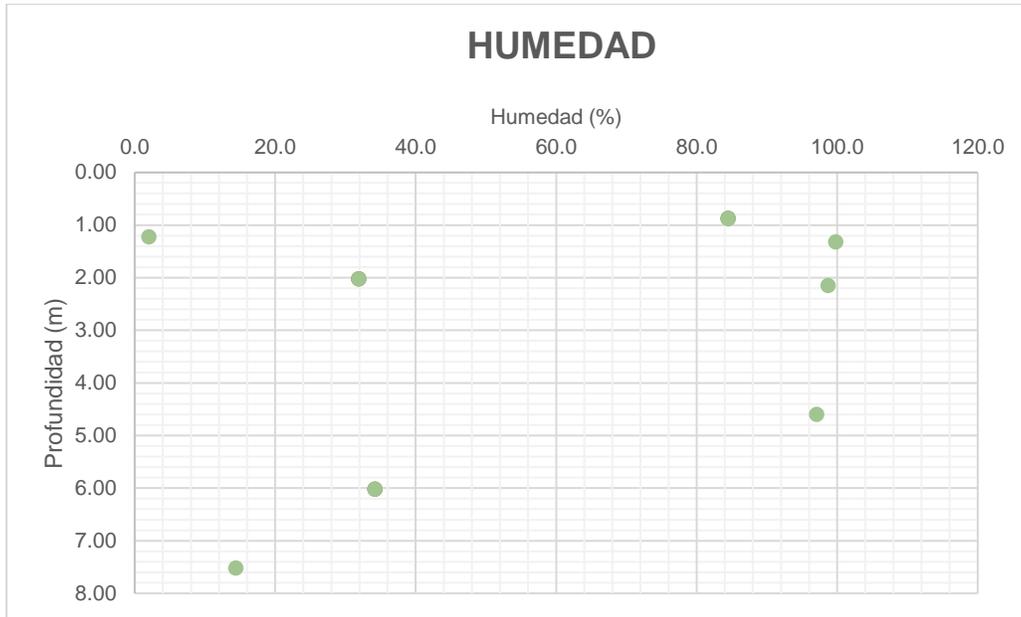
Figura 57. Porcentaje de humedad Vs profundidad

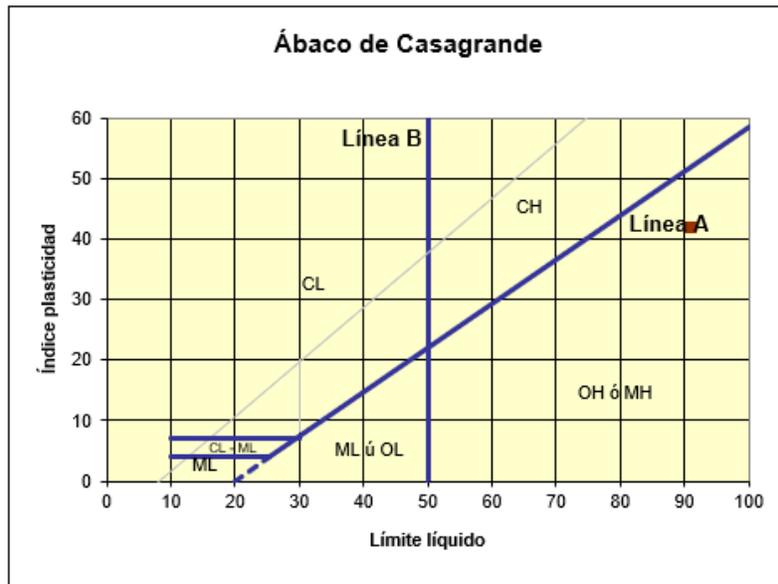
Figura 58. Carta de plasticidad de Casagrande
