ELABORACIÓN DE ESTUDIOS BÁSICOS DE ZONIFICACIÓN DE AMENAZA POR MOVIMIENTOS EN MASA, A ESCALA 1:5.000 ACORDE CON LOS REQUISITOS DEL DECRETO 1077 DE 2015, PARA 8 NODOS DE EQUIPAMIENTOS RURALES DE LA LOCALIDAD DE SUMAPAZ

ESTUDIO BÁSICO POR MOVIMIENTOS EN MASA DEL NODO DE EQUIPAMIENTOS CONCEPCIÓN

GEODINÁMICA INGENIERÍA S.A

CONTRATO 278 DE 2022

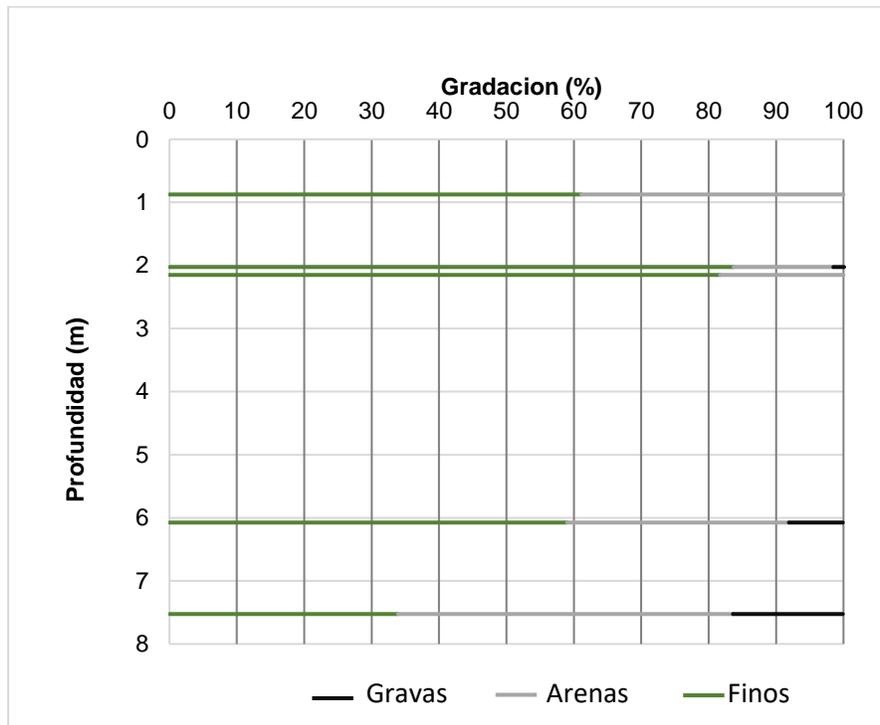
Figura 59. Distribución granulométrica Vs profundidad

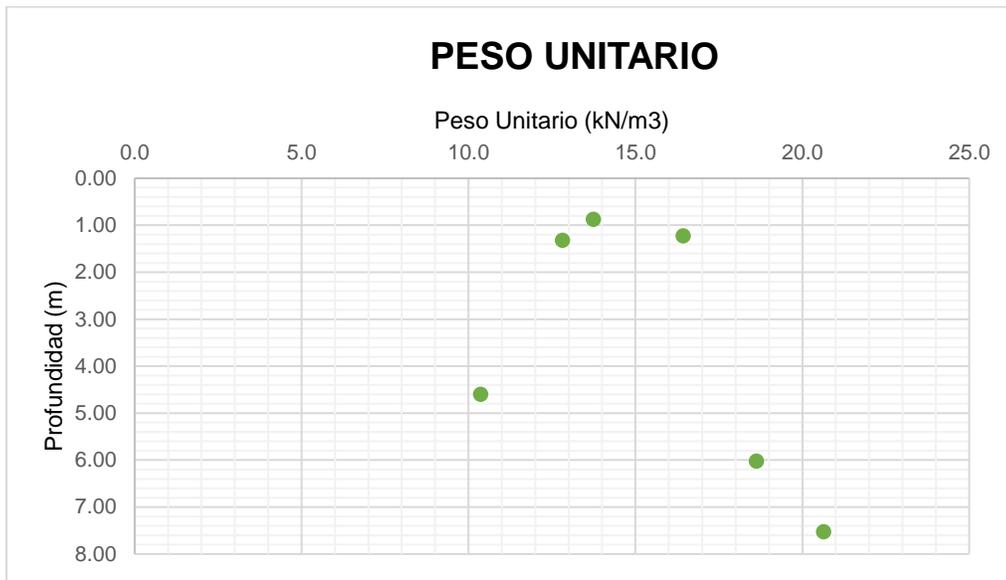
Figura 60. Peso unitario Vs profundidad

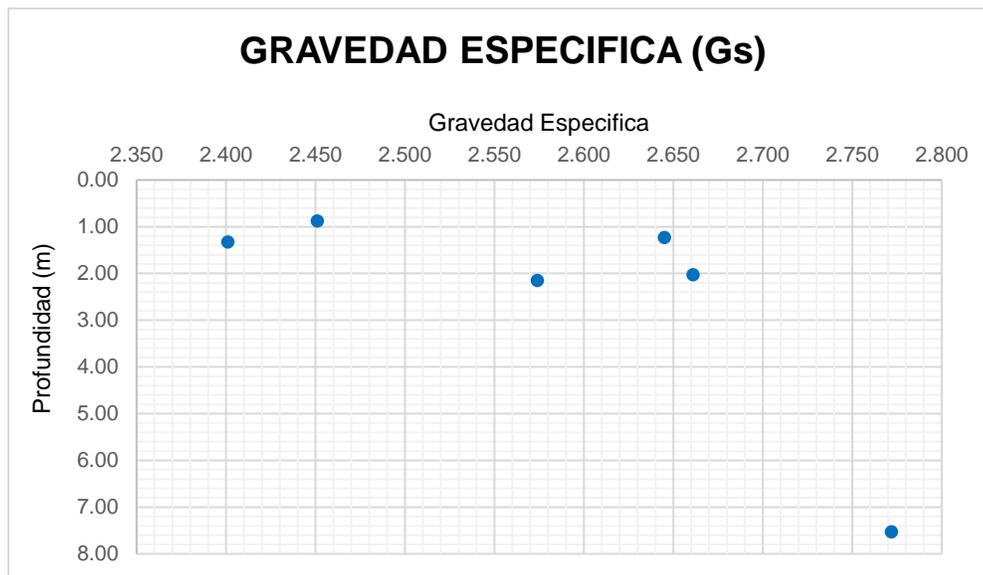
Figura 61. Gravedad específica Vs profundidad

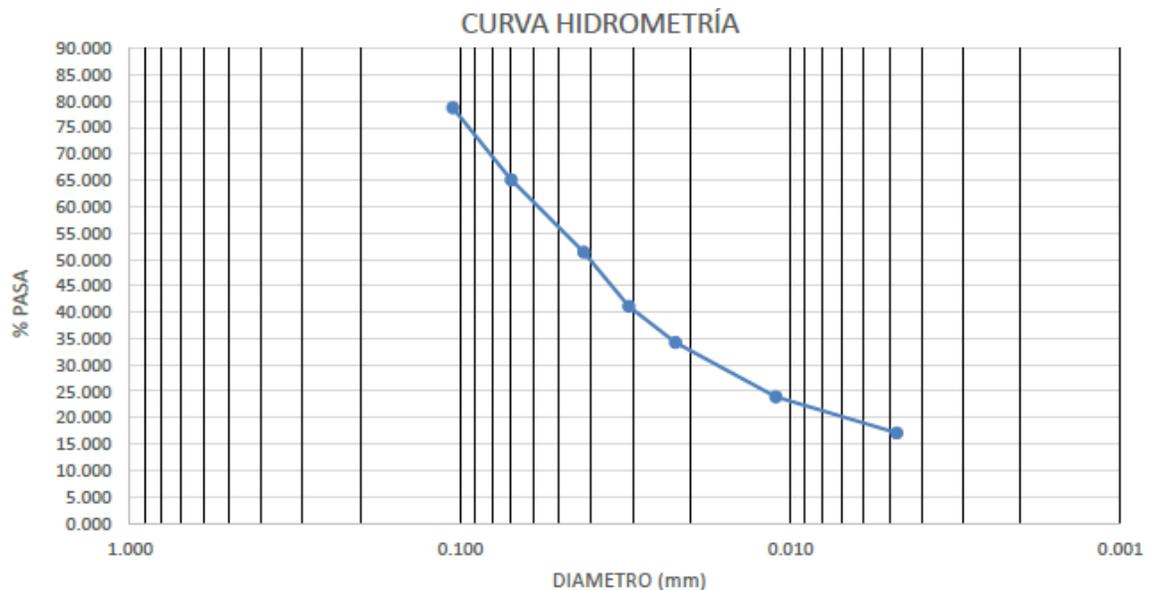
Figura 62. % Curva Hidrometría S2(M2)
Fuente: Bateman Ingeniería S.A.S. (2023)

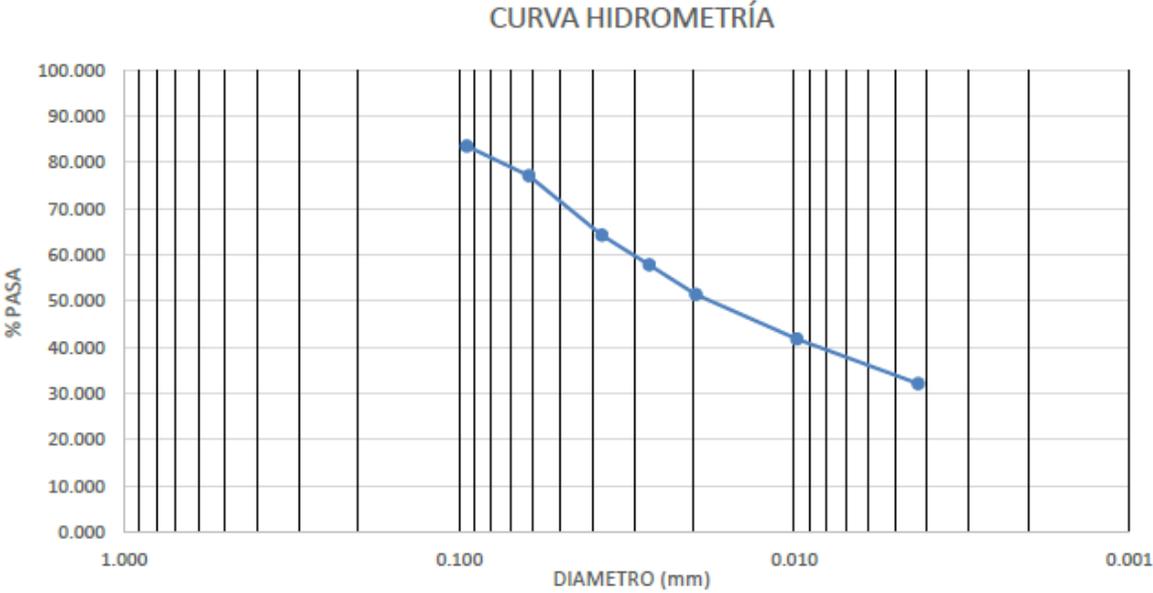
Figura 63. % Curva Hidrometría S2(M2)
Fuente: Bateman Ingeniería S.A.S. (2023)

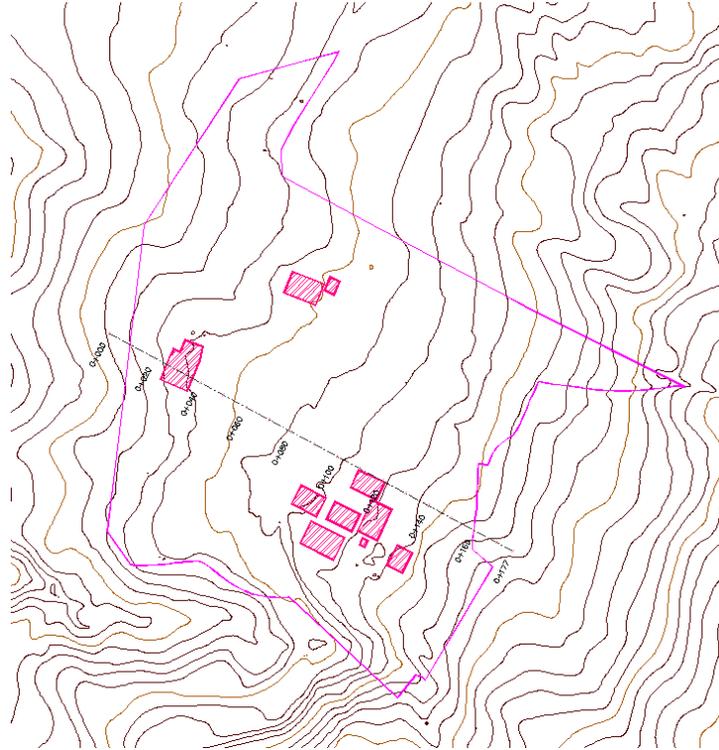
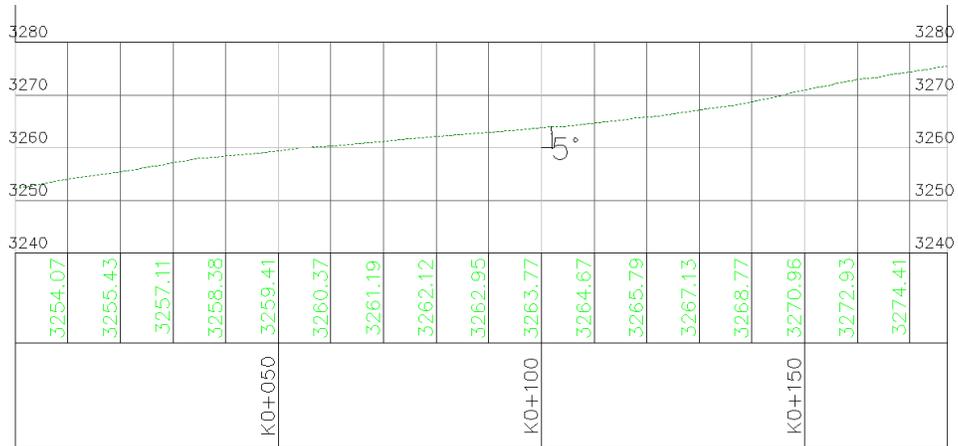
Figura 68. Planta y perfil Angulo β
