**DEPARTAMENTO ADMINISTRATIVO DE PLANEACION DISTRITAL - EMPRESA  
DE ENERGIA ELECTRICA DE BOGOTA**

**EVALUACIÓN PRELIMINAR DE SUSCEPTIBILIDAD Y  
AMENAZA EN LAS LOCALIDADES DE CIUDAD BOLÍVAR, RAFAEL URIBE URIBE,  
USME Y SAN CRISTÓBAL DE  
SANTAFE DE BOGOTA D.C.  
FASE I**

## ANEXO FOTOGRÀFICO

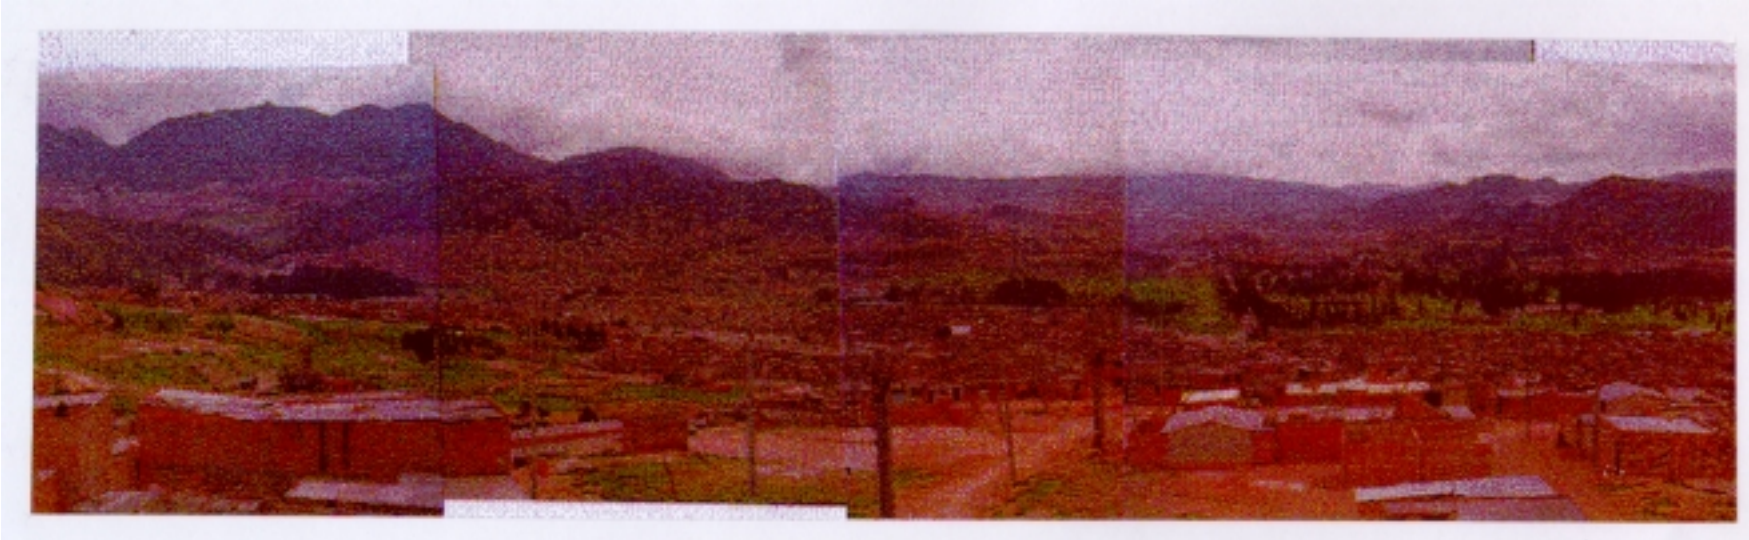
ROLLO 9098  
FOTO 4,5

Panorámica Barrios Ciudad Bochica, Marruecos, Providencia Alta.  
Cuenca Quebrada el Zuque; hacia la derecha Valle del Río Tunjuelito  
Hacia el fondo Barrios de Usme

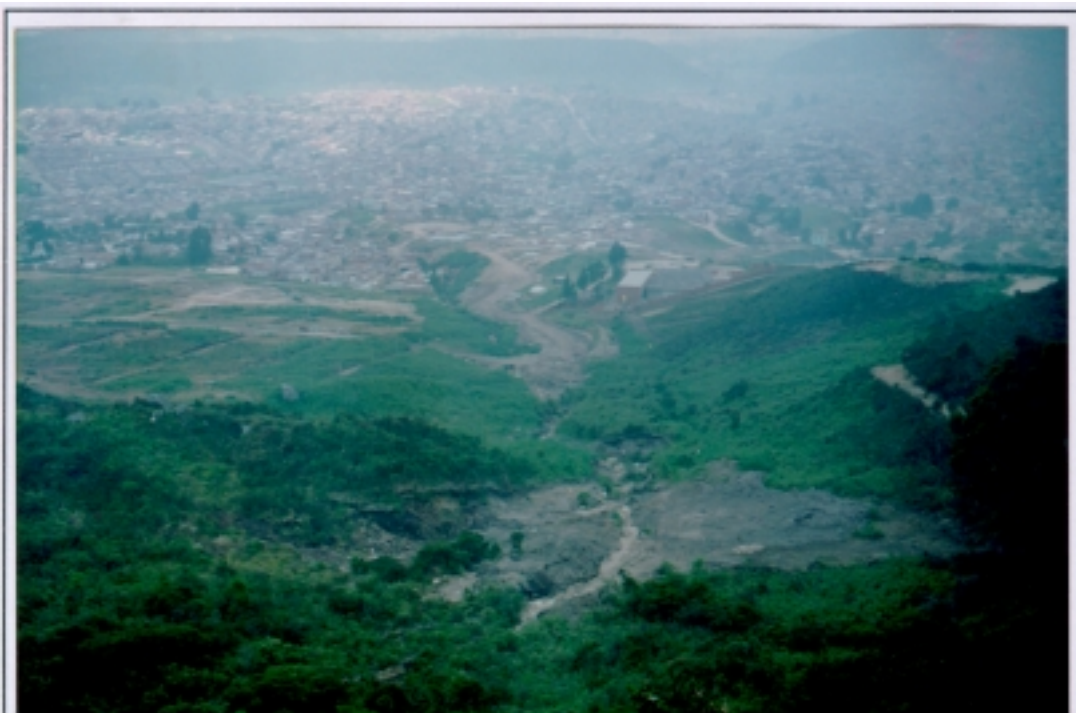
ROLLO 8013  
FOTO 6

Quebrada El Zuque  
Panorámica

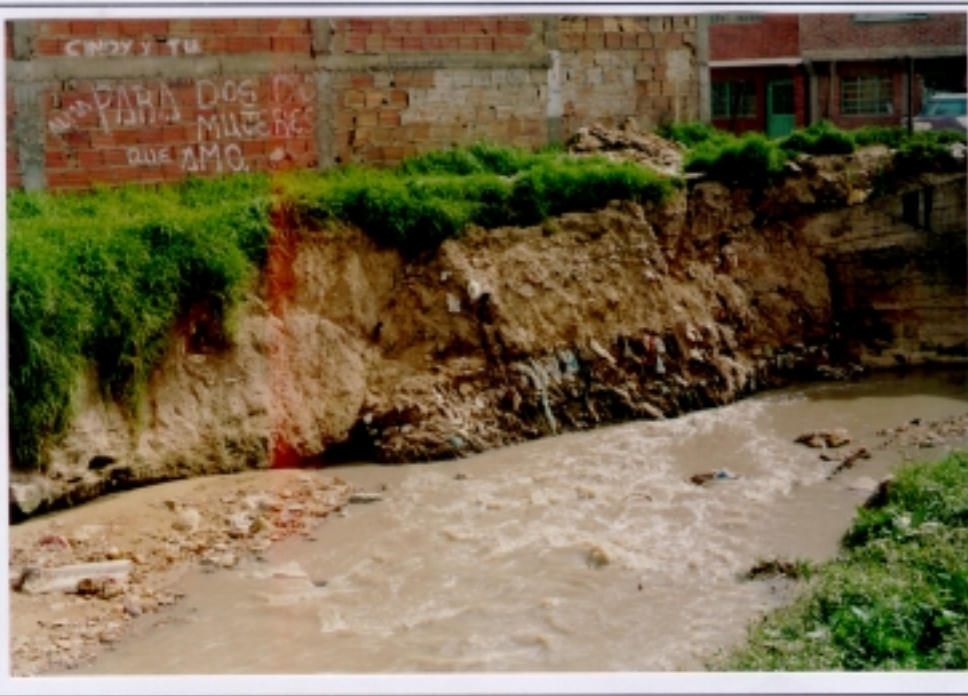
ROLLO 9047 Barrio Los Molinos del Sur  
FOTO 9 Quebrada El Zuque

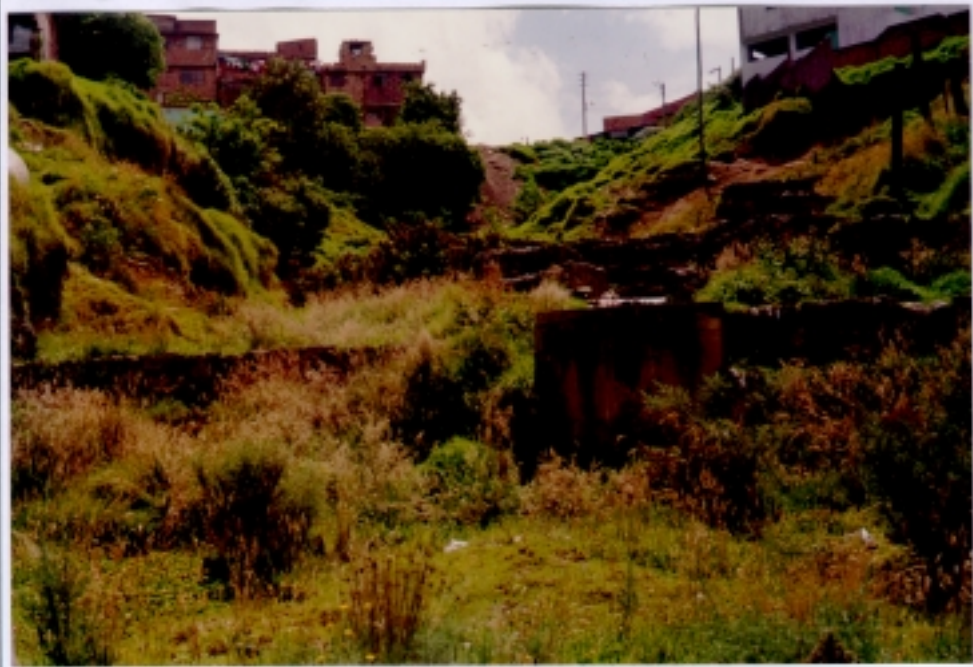
ROLLO 9094  
FOTO 19

Barrio Los Pinares  
Quebrada El Zuque

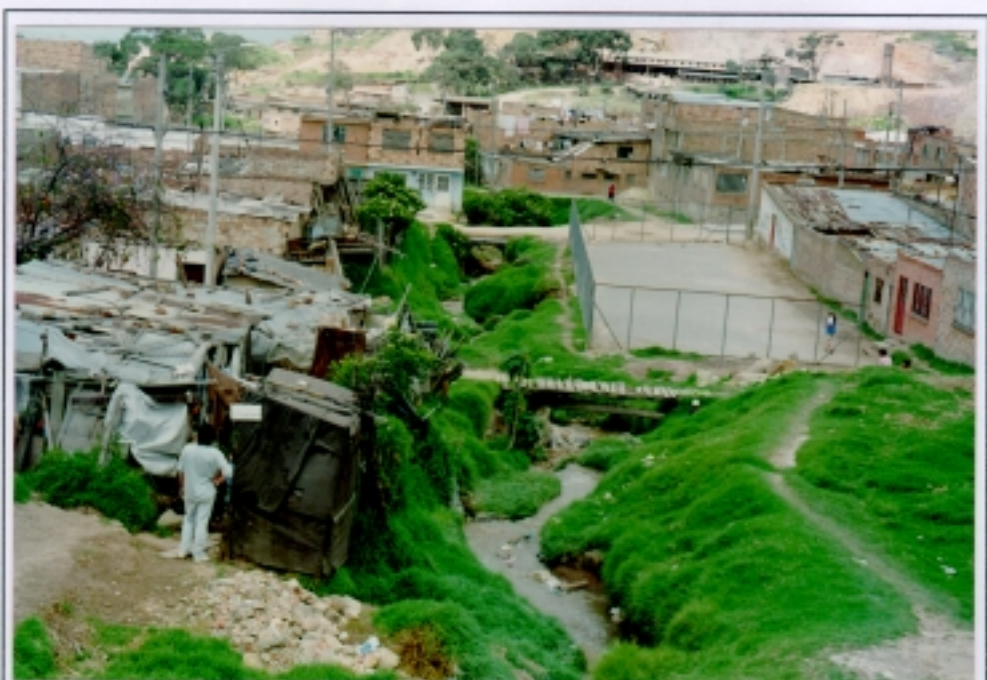
ROLLO 8329      Barrio Santa Librada  
FOTO 7            Quebrada Santa Librada

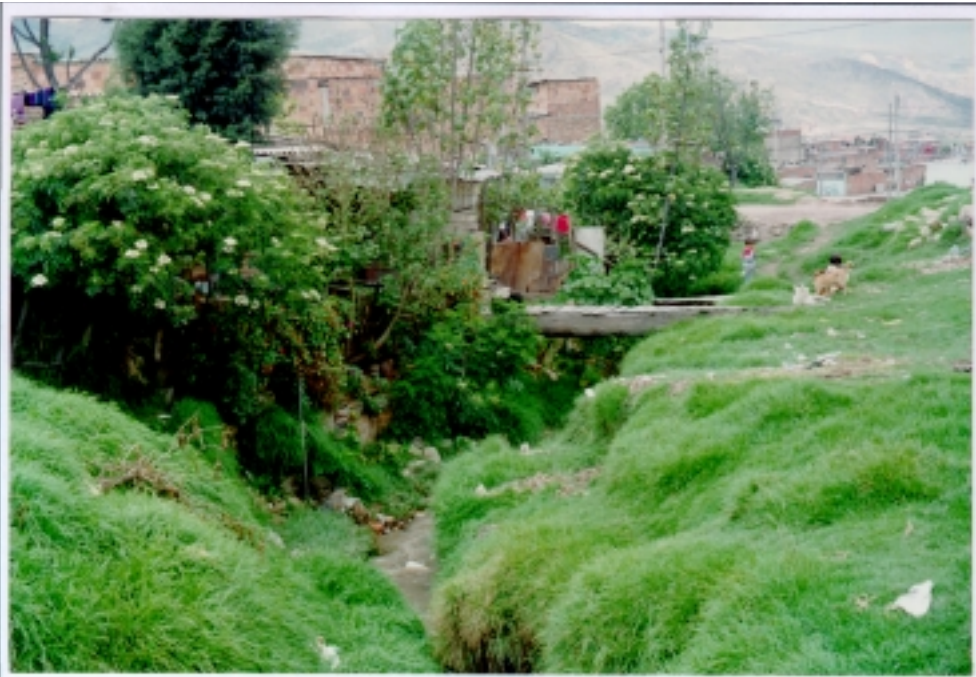
ROLLO 8329      Barrio Brasilia  
FOTO 5            Quebrada Santa Librada

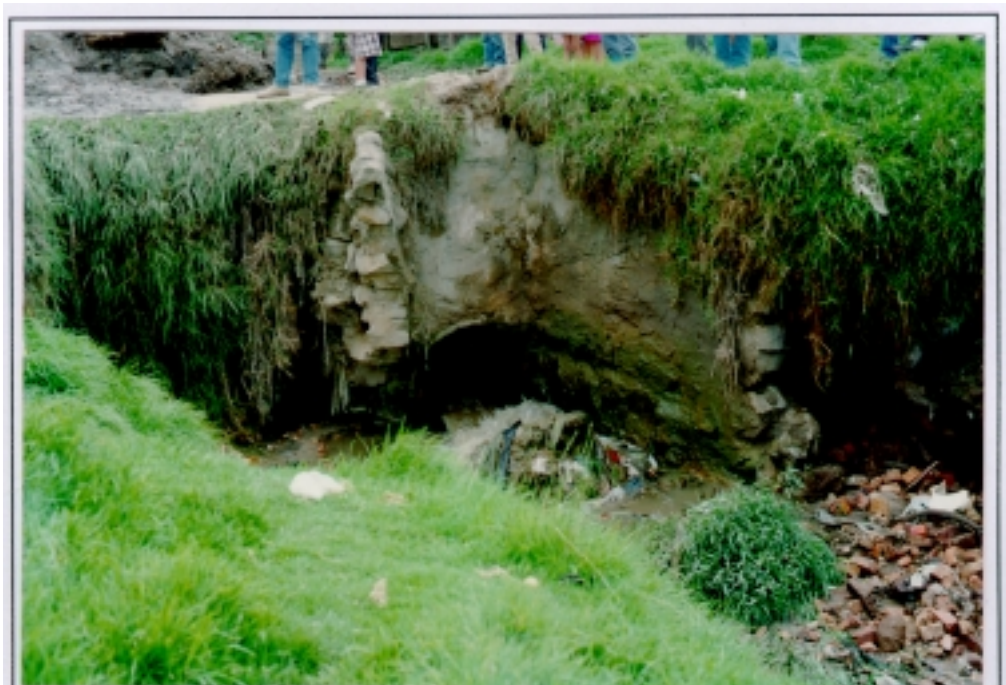
ROLLO 8329 Barrio Brasilia  
FOTO 4 Quebrada Santa Librada

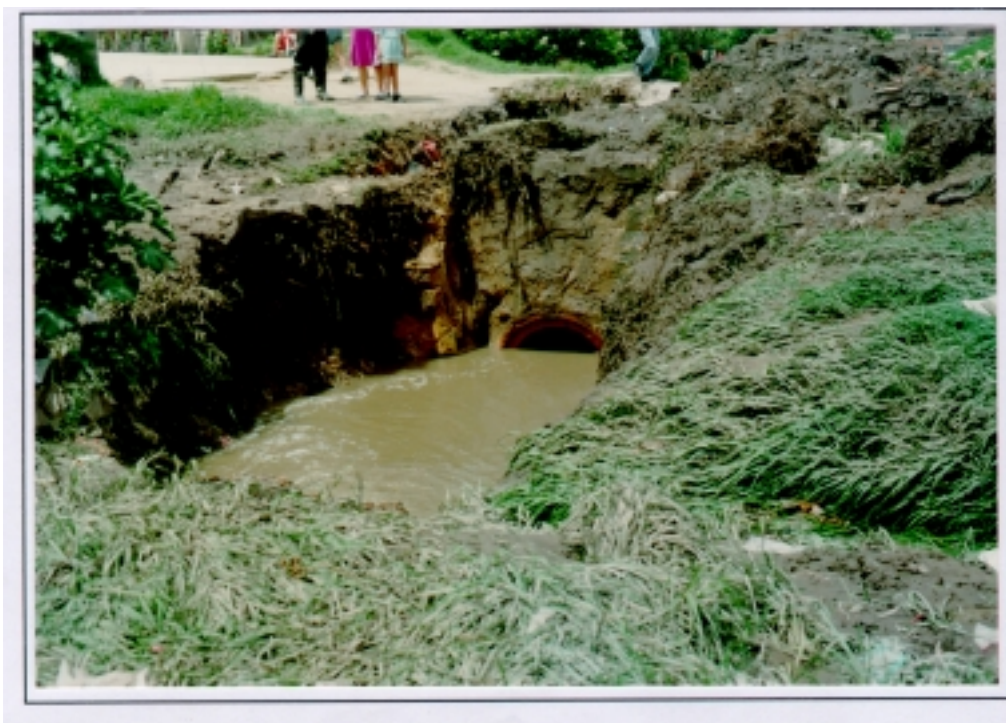
ROLLO 8329 Barrio Brasilia (Frente a ladrillera Tejares)  
FOTO 2 Quebrada Santa Librada

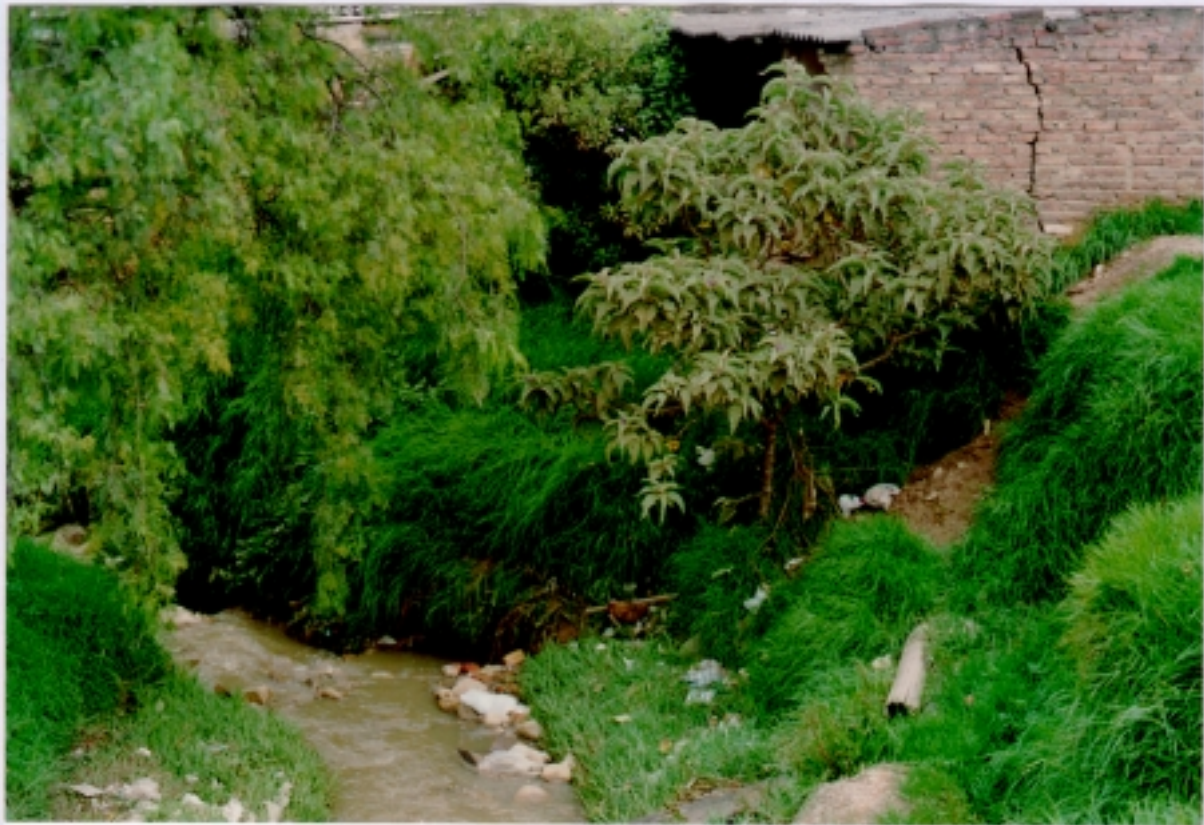
ROLLO 8332  
FOTO 18

Barrio San Juan de Usme  
Quebrada Santa Librada

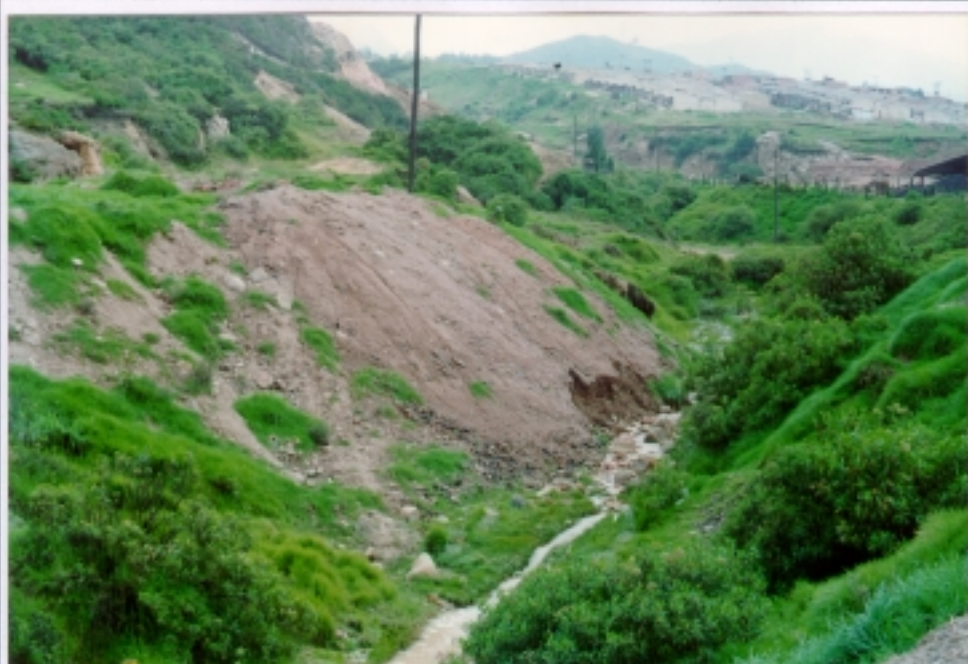
ROLLO 8234      Barrio Los Olivares  
FOTO 16        Quebrada La Sureña

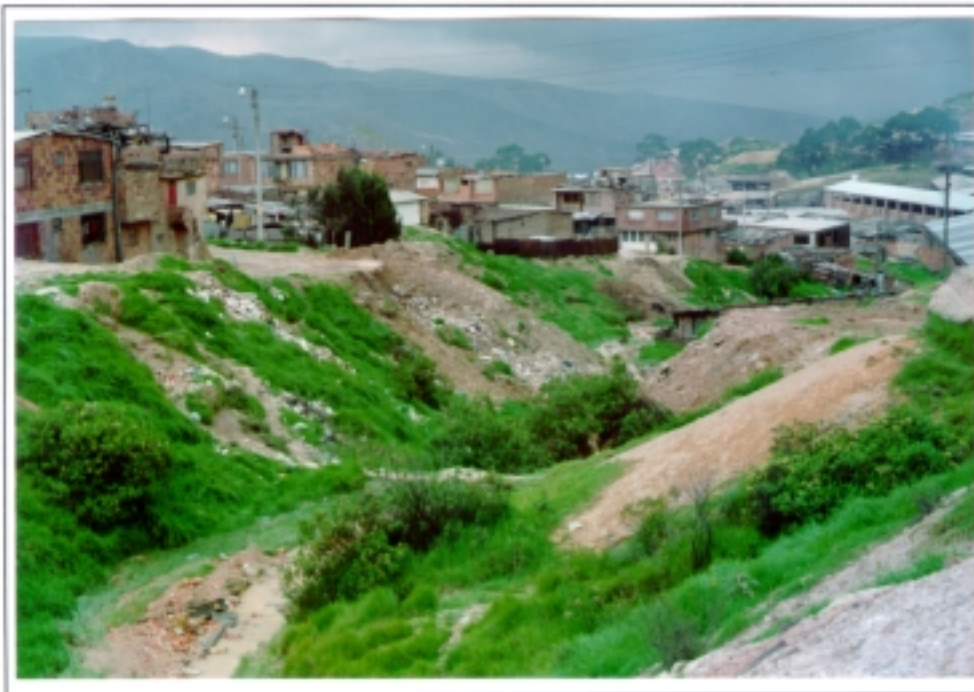
ROLLO 8234      Barrio La Sureña  
FOTO 15        Quebrada La Sureña

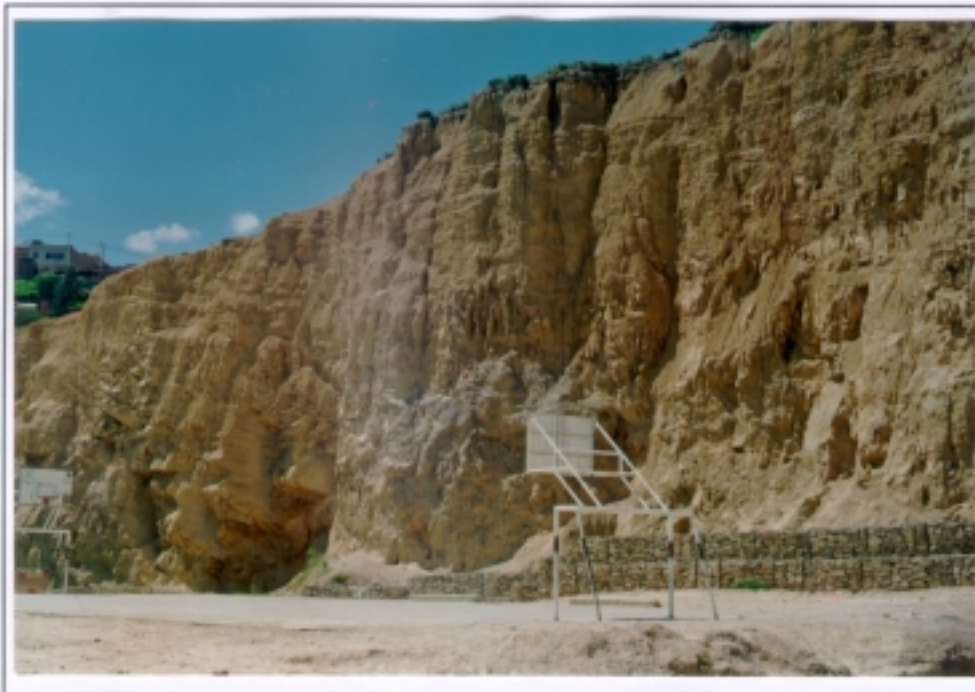
ROLLO 9432  
FOTO 17

Barrio Jerusalén  
Antiguas canteras
