**Empresa de Acueducto y Alcantarillado de Bogotá**

**INSPECCION Y RECONOCIMIENTO DE LOS  
JARILLONES DEL RIO BOGOTA**

SECTOR ALICACHIN—PUENTE LA VIRGEN

**INFORME FINAL**

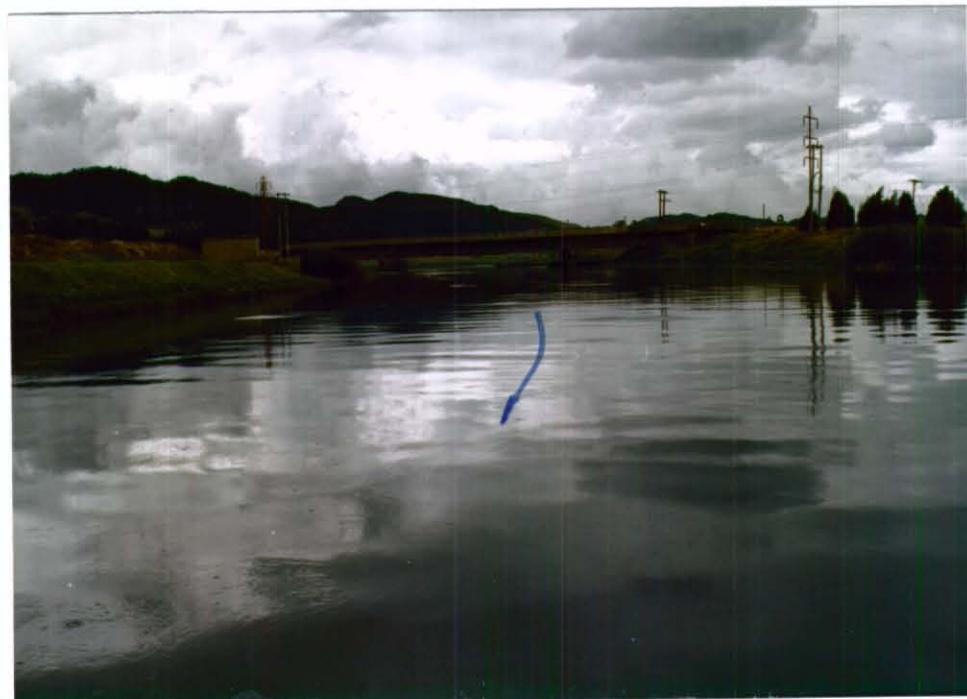
18 - 19			Jarillones en general en buenas condiciones, observamos el puente vehicular que comunica con el municipio de Soacha, FOTO No. 13. Aguas arriba del puente encontramos el talud izquierdo algo vertical, pero de buena altura y bien vegetado.
19 - 20			Jarillones en general se encuentran en buenas condiciones.
C 13			Jarillones en general se encuentran en buenas condiciones. FOTO No. 14 (jarillón izquierdo).
20 - 21		X	Jarillones en general se encuentran en buenas condiciones. Al final del tramo se observa en el jarillón Izquierdo una erosión del talud a nivel de la superficie del agua, generando una pendiente alta, y el jarillón derecho desaparece siendo comandado el cauce por la topografía del lugar. FOTOS No. 15 (jarillón izquierdo) y 16 (jarillón derecho).
C 14		X	Iniciando la curva se observa una erosión menor en la base del jarillón izquierdo. FOTO No. 17. Jarillón derecho comandado por la topografía, hay berma intermedia con talud casi vertical, FOTO No 18, al final de la curva el talud se hace vertical debido a una erosión antigua, se observa berma superior.

Fotografía No.13: Tramo 18-19. K5+500. Jarillones en buen estado. Se observa puente que comunica con el municipio de soacha y línea de alta tensión.

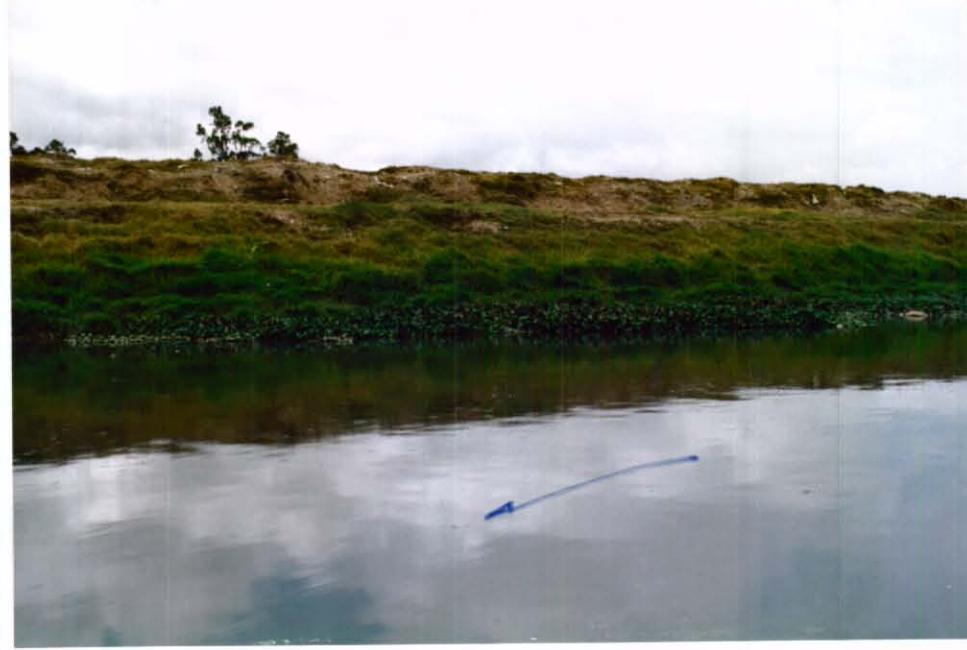
Fotografía No.14: Curva No13. Jarillones en buen estado.

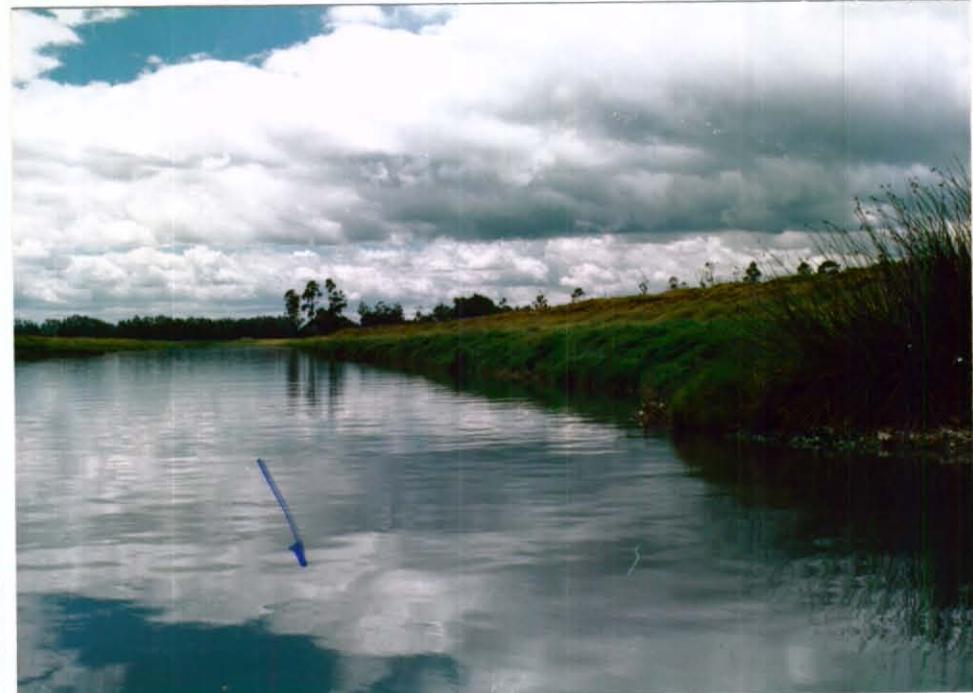
Fotografía No.15: Tramo 20-21. K7+000. Jarillón izquierdo en buen estado.

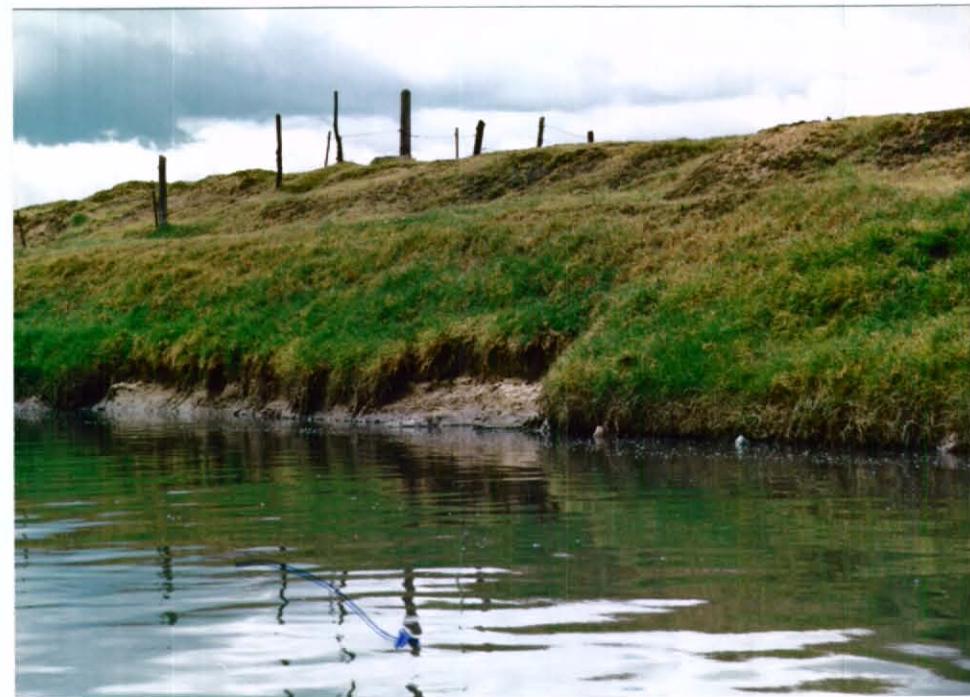
Fotografía No.17: Curva No.14. K7+500. Se observa erosión menor en la base del talud al inicio de la curva.

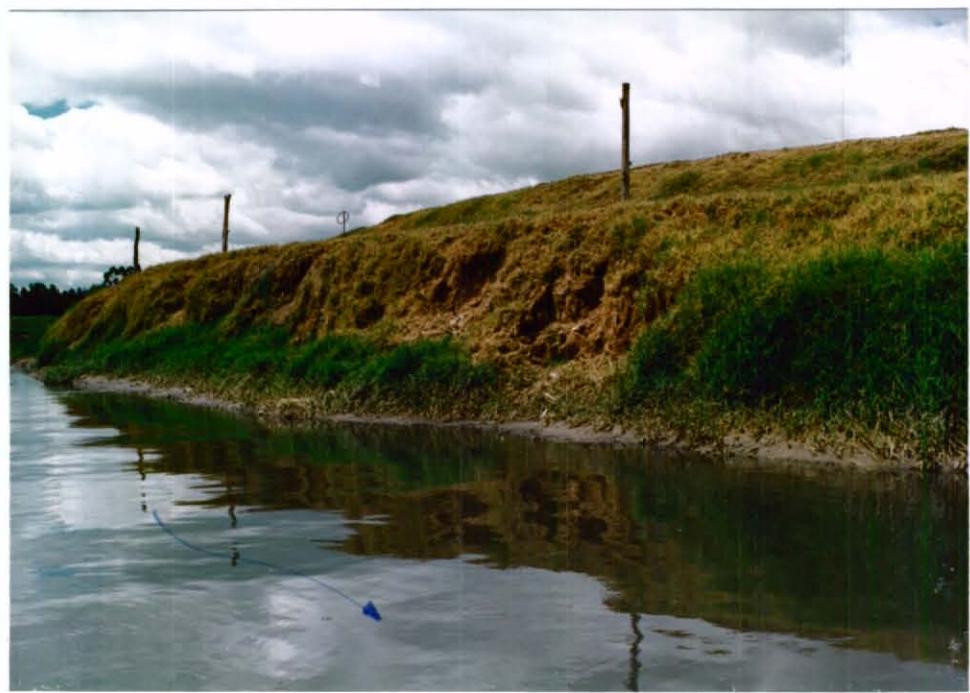
Fotografía No.18: Curva No.14. K7+500. El talud del jarillón izquierdo al final de la curva se hace algo vertical.

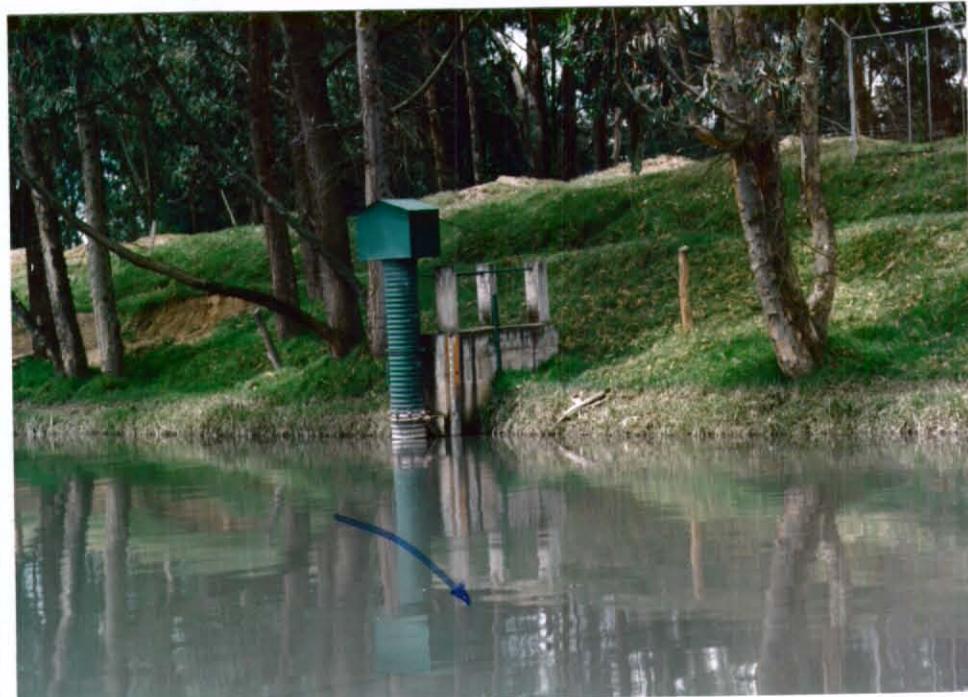
Fotografia No.23: Tramo 24-25. Estación limnigráfica.

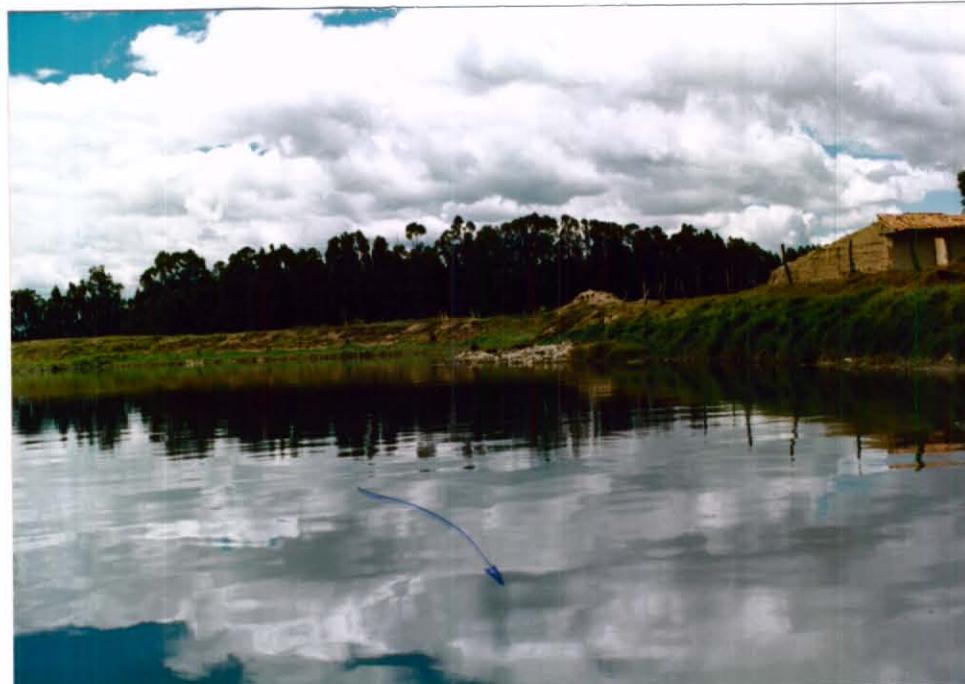
Fotografía No.24: Curva No.16. Se observa el jarillón izquierdo en buenas condiciones. Vegetación quemada.

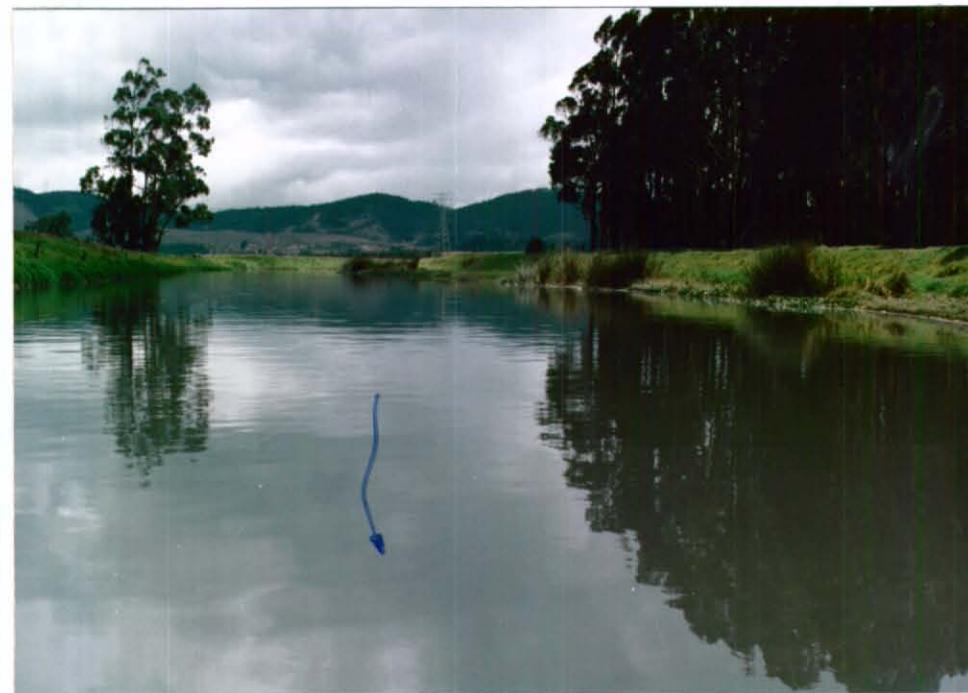
Fotografia No.25: Tramo 26-27. Se observan los jarillones en buenas condiciones.

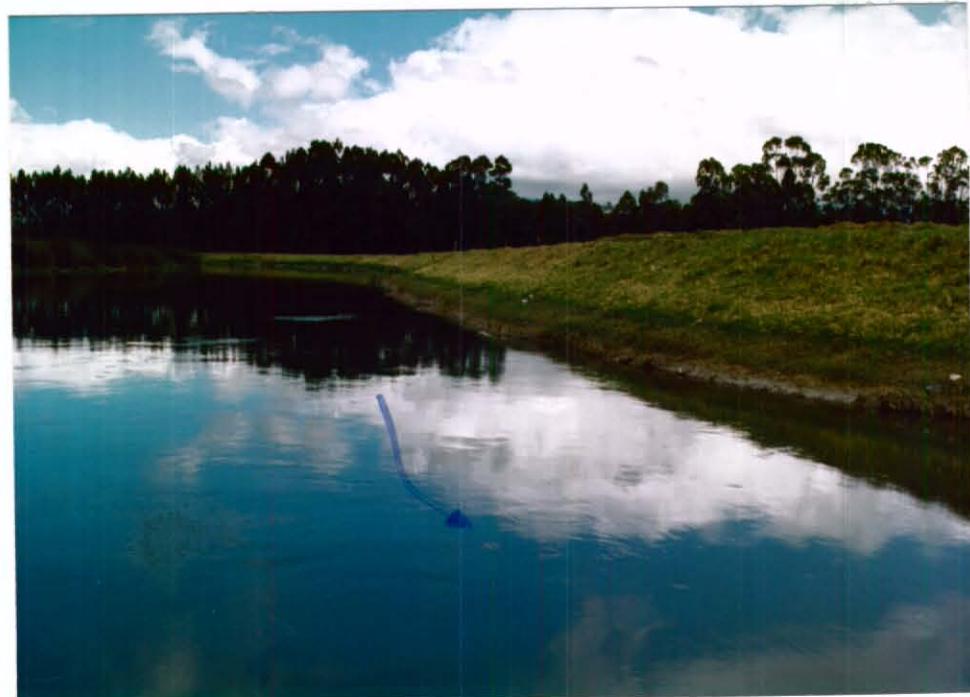
27 - 28			Jarillones en general se encuentran en buenas condiciones, FOTO No. 26.
C 18			Jarillones en general se encuentran en buenas condiciones. Hacia la margen derecha existe un talud natural que controlaría cualquier inundación.
28 - 29 C 19			Jarillones en general se encuentran en buenas condiciones, FOTOS No. 27 y 28. El jarillón izquierdo tiene una berma superior. En la curva se observa un realce reciente del jarillón derecho.
29 - 30			Jarillones en general se encuentran en buenas condiciones, FOTO No. 29.
30 - 31			Jarillones en general se encuentran en buenas condiciones, FOTOS No. 30 (iniciando tramo) y 31 (detalle jarillón izquierdo).
31 - 32	X		Jarillones en general se encuentran en buenas condiciones, FOTOS 32 y 33.
C 20			Se presenta erosión en la base del jarillón por efecto de la dinámica del río, requiere tratamiento inmediato, FOTO No. 34.

Fotografía No.27: Tramo 28-29. Jarillón izquierdo en buenas condiciones.

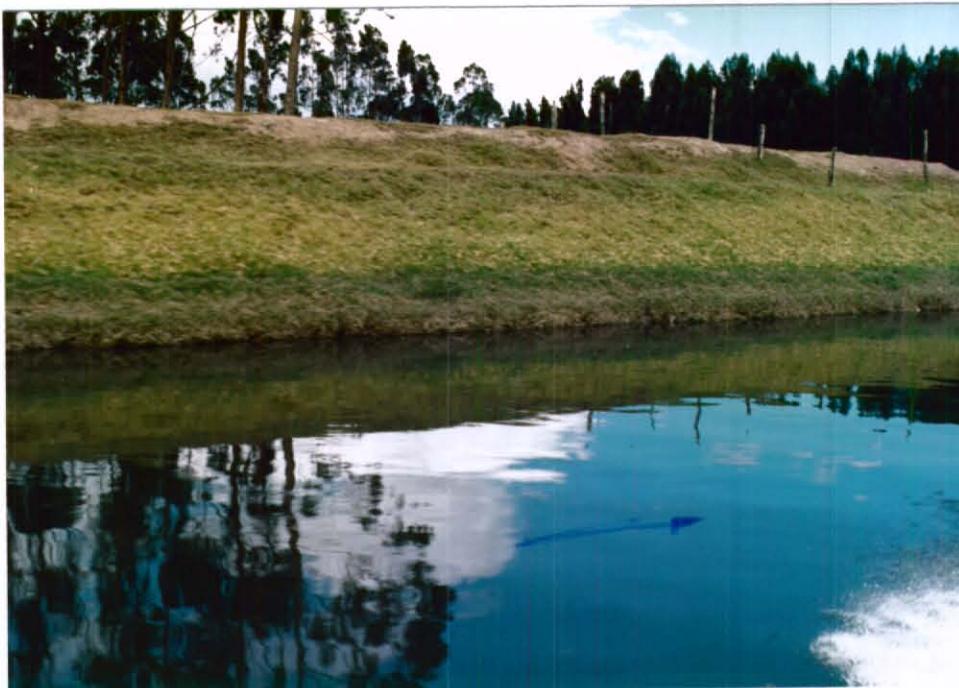
Fotografia No.31: Tramo 30-31. K9+500. Detalle jarillón izquierdo.

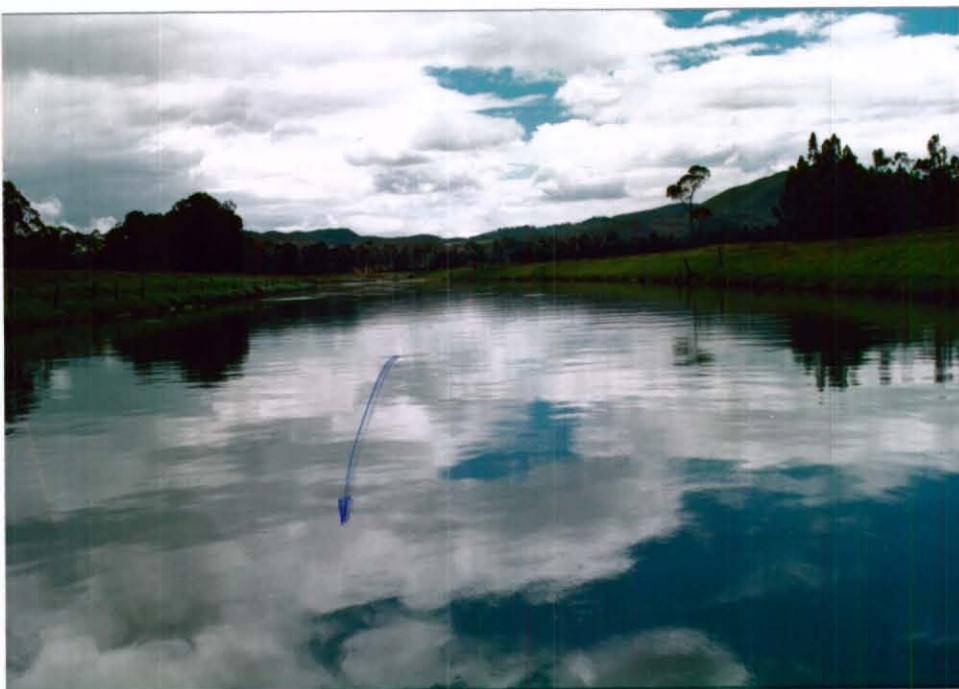
Fotografía No.32: Tramo 31-32. K9+900. Jarillones en buenas condiciones.

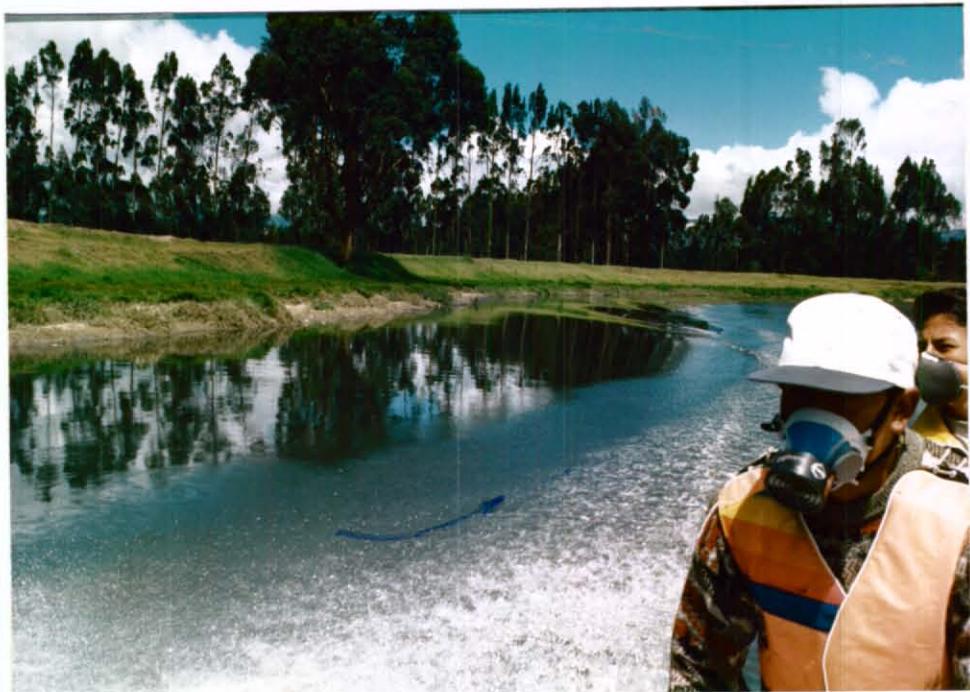
Fotografía No.36: Tramo 33-34. Vista hacia aguas abajo del jarillón izquierdo.

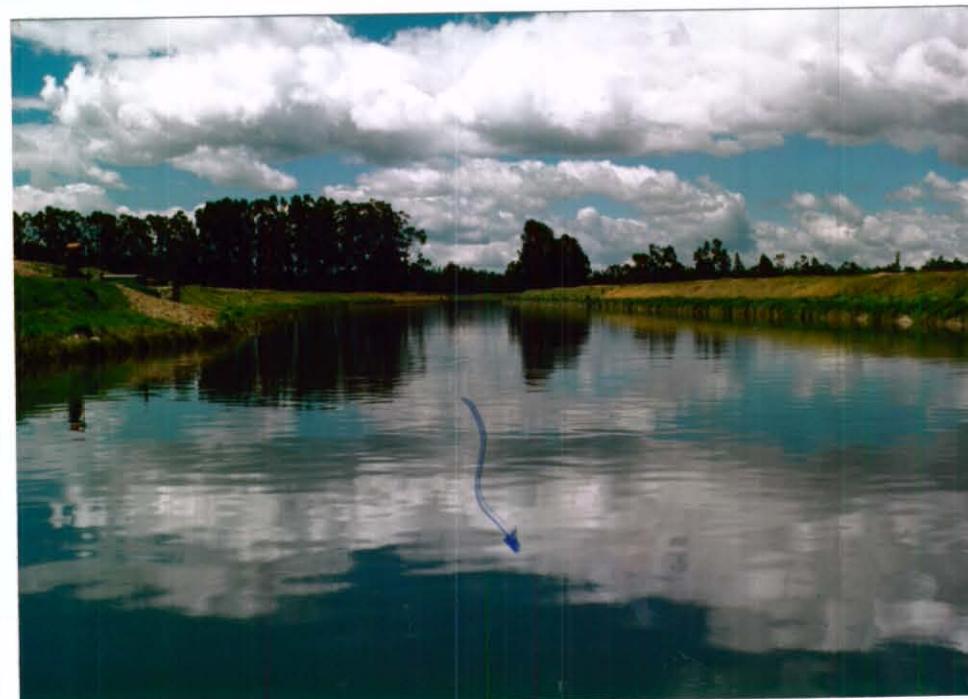
Fotografía No.37: Tramo 34-35. Jarillones en buenas condiciones.

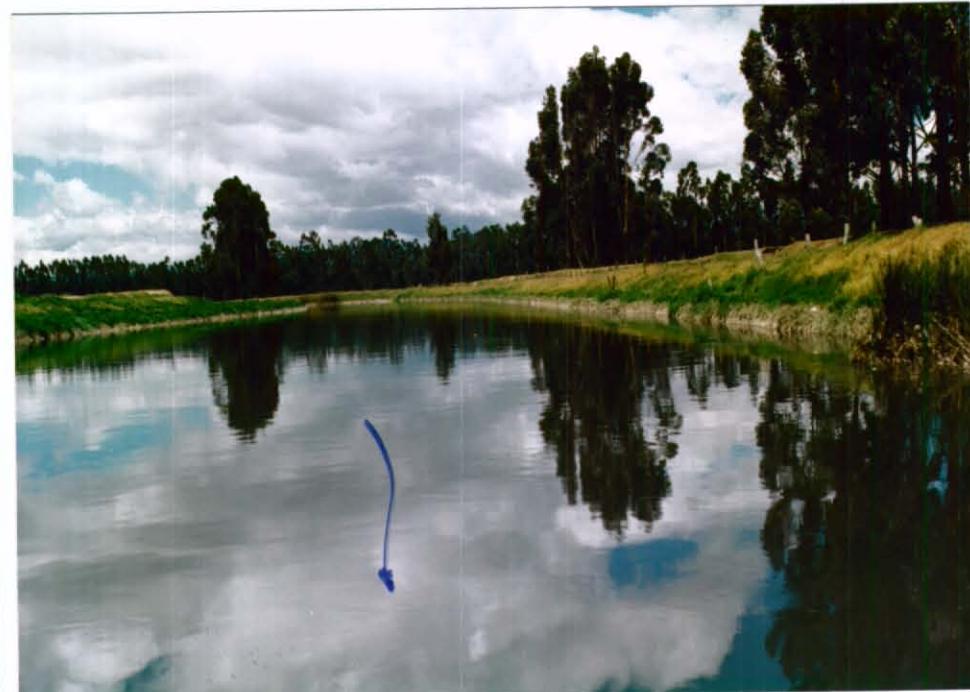
Fotografia No.39: Tramo 36-37. K12+200. Jarillones en buenas condiciones.

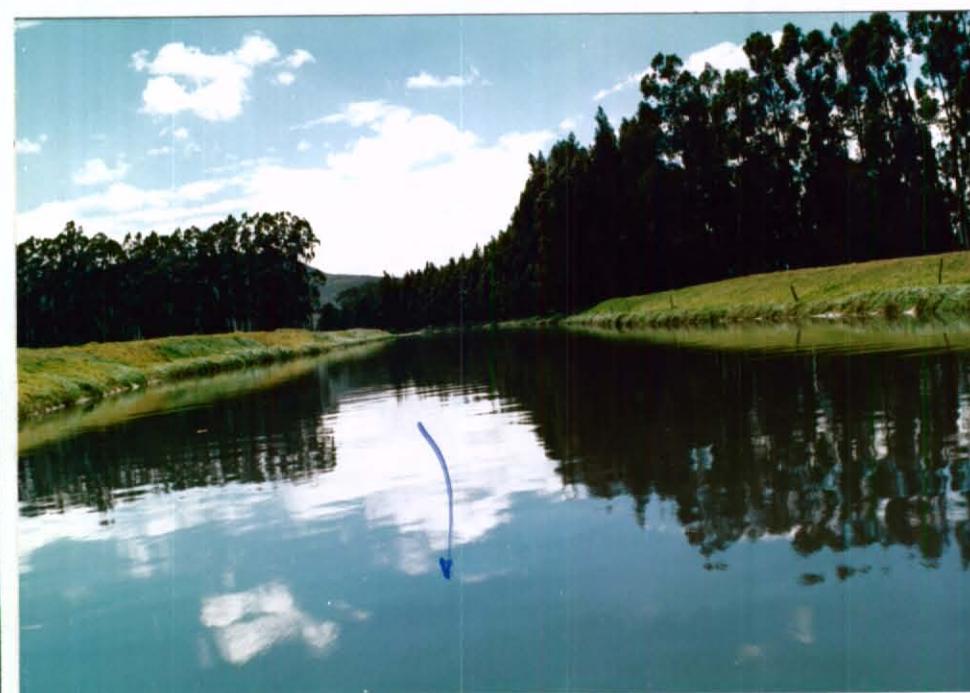
Fotografia No.40: Tramo 37-38. K12+600. Jarillones en buenas condiciones.

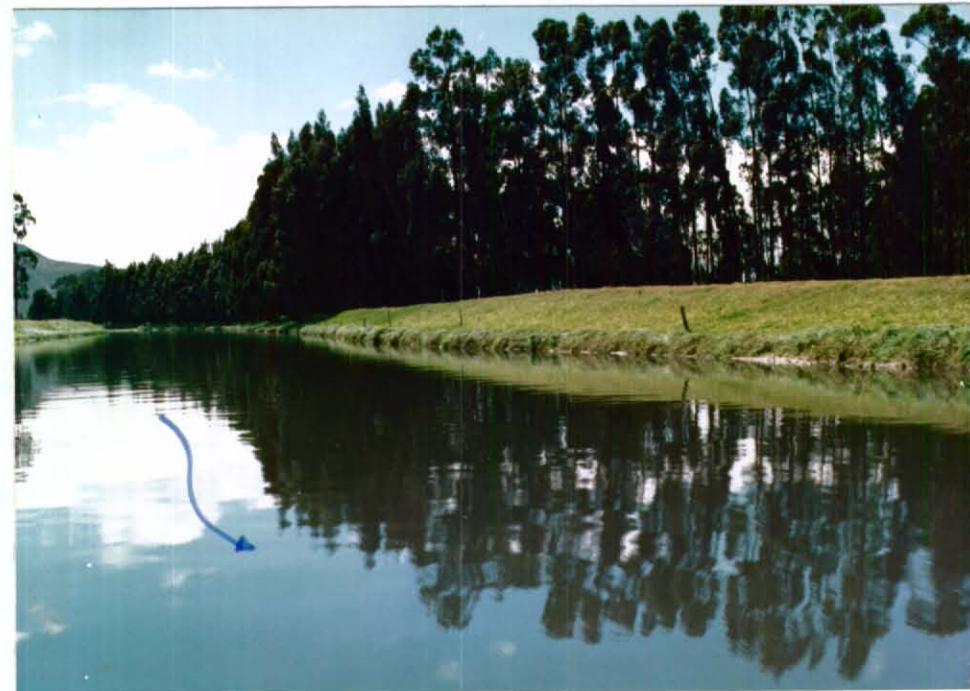
Fotografía No.41: Tramo 37-38. K12+600. Jarillones en buen estado.

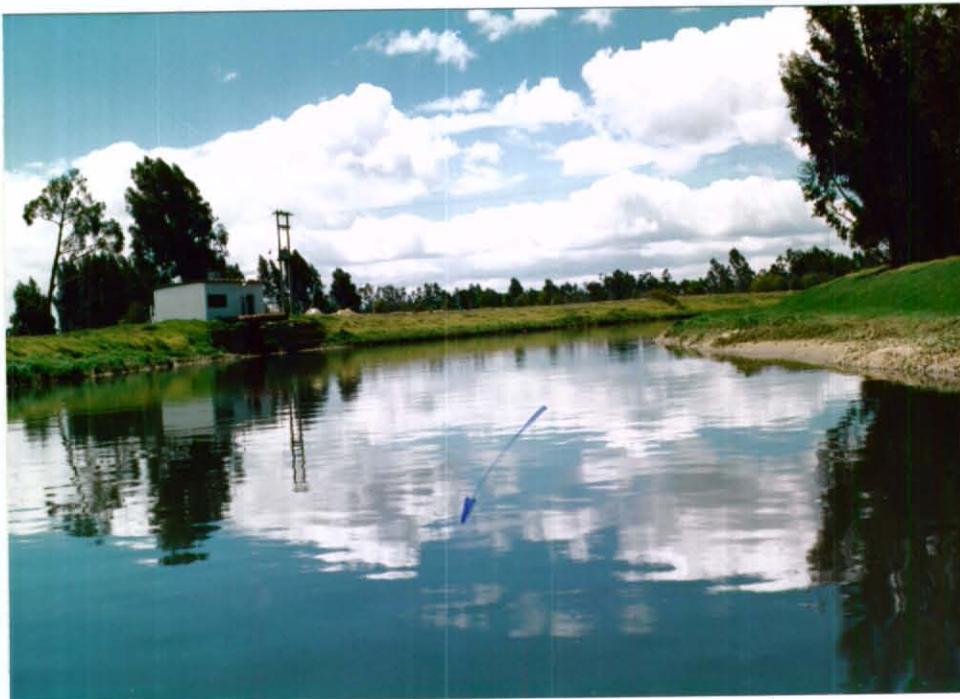
Fotografía No.43: Curva 26. K13+000. Jarillones en buenas condiciones.

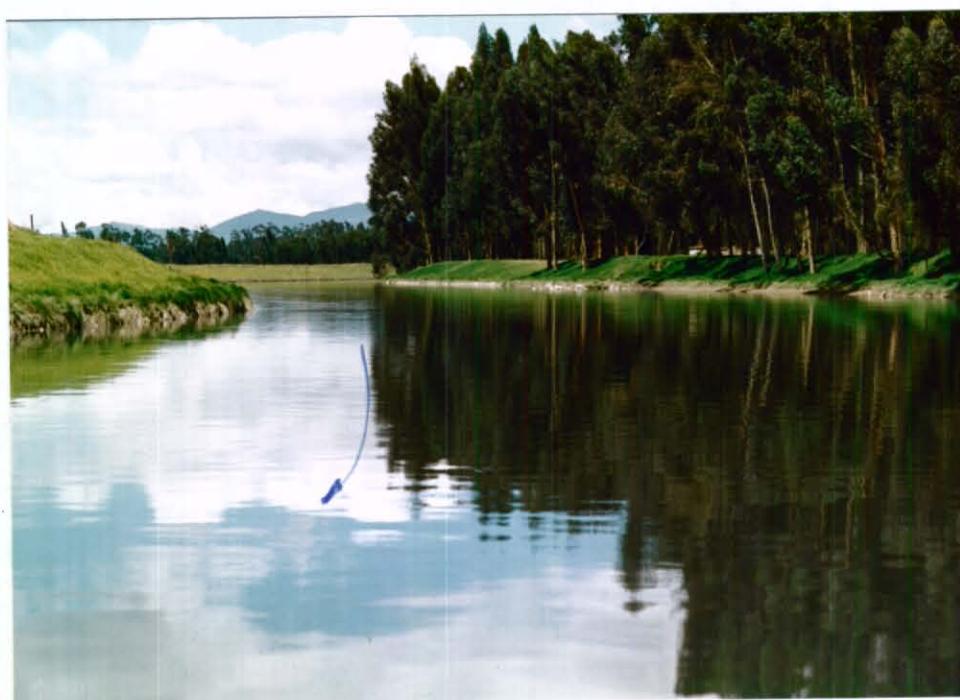
Fotografía No.44: Tramo 38-39. K13+200. Jarillones en buenas condiciones.

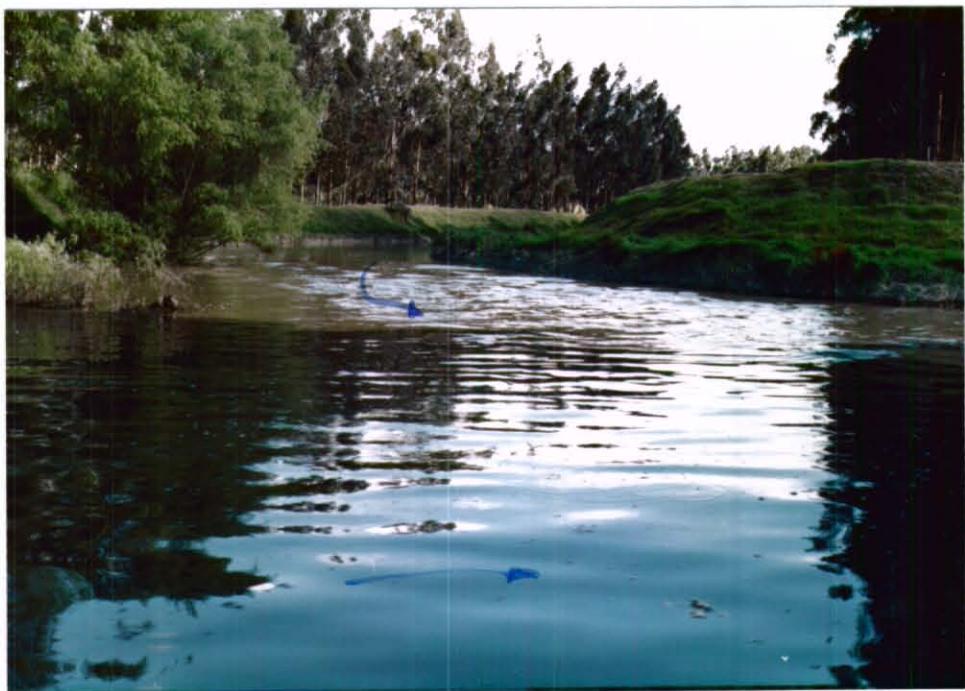
Fotografía No.49: Desembocadura del río Tunjuelito de color más claro en el río Bogotá.

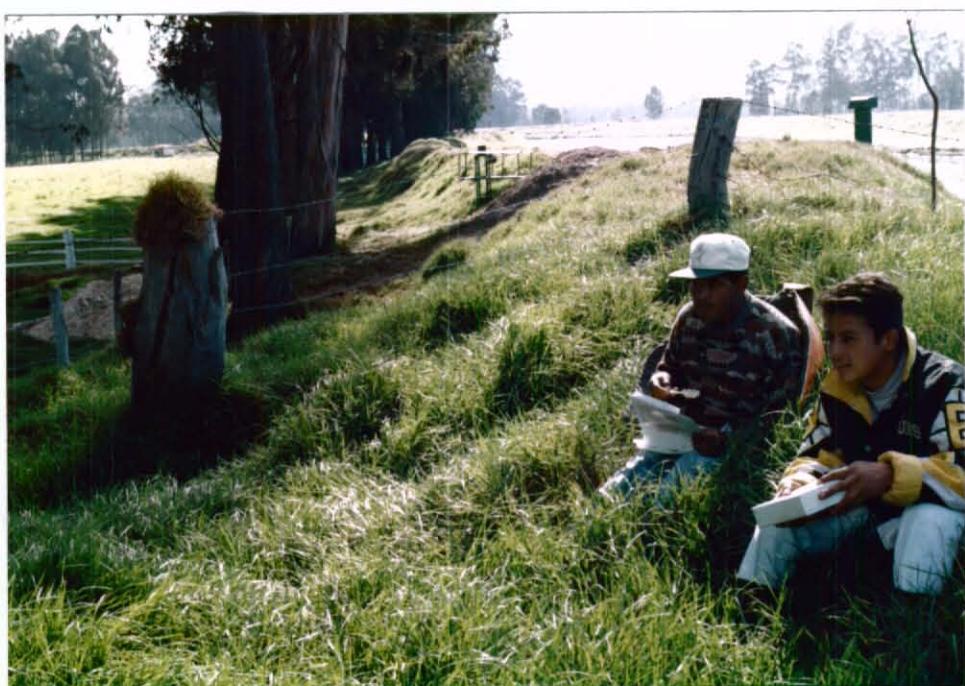
Fotografía No.50: Tramo 43-44. Vista aguas abajo del jarillón izquierdo.

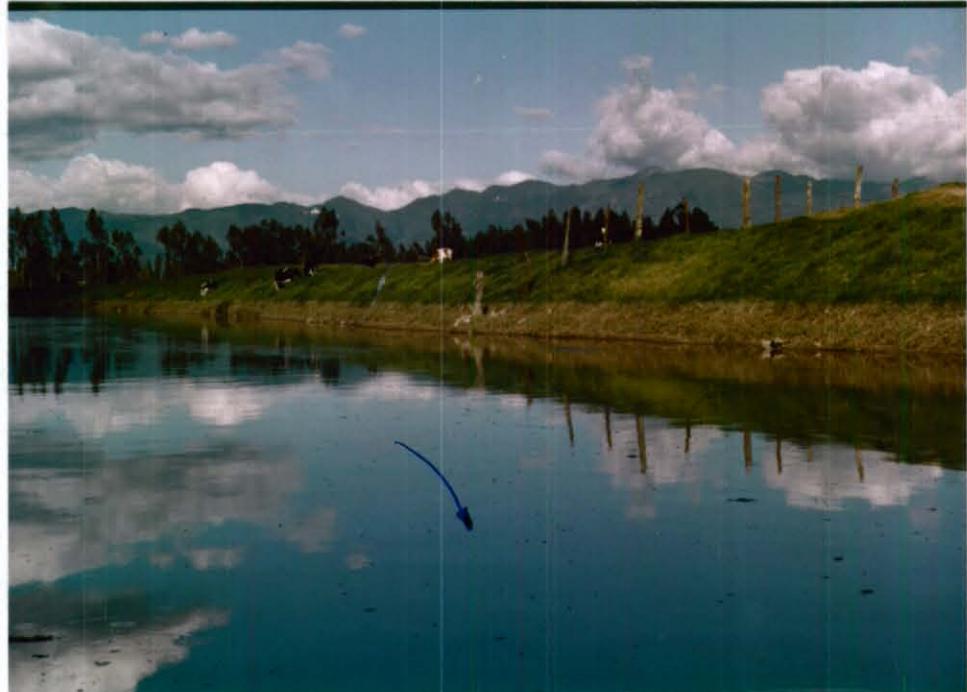
50 - 51	X	Jarillones en general en buenas condiciones. FOTOS No. 60 Y 61. Al inicio del tramo se aprecia un pequeño movimiento menor de 5 metros el cual no requiere tratamiento inmediato. Se observa pequeño deslizamiento superficial en el talud del jarillón izquierdo relacionado con la fluctuación del nivel del agua al final del tramo, FOTO No. 62.	
51 - 52		Jarillones en general se encuentran en buenas condiciones.	
C 33			
52 - 53		Jarillones en general se encuentran en buenas condiciones, FOTOS No. 63 y 64.	
53 - 54		Jarillones en general se encuentran en buenas condiciones. Aunque el derecho está algo mal conformado por el paso de ganado. Existe estructura de entrada.	
C 34			
54 - 55		Jarillones en general se encuentran en buenas condiciones, FOTO No. 65.	
55 - 56		El jarillón izquierdo está en buenas condiciones. El jarillón derecho se encuentra mal conformado FOTO No. 66.	
C 35			
56 - 57		El jarillón izquierdo está en buenas condiciones. El jarillón derecho se encuentra mal conformado, FOTO No. 67. Se observa una estructura en el jarillón izquierdo.

Fotografía No.61: Tramo 50-51. Detalle jarillón izquierdo.

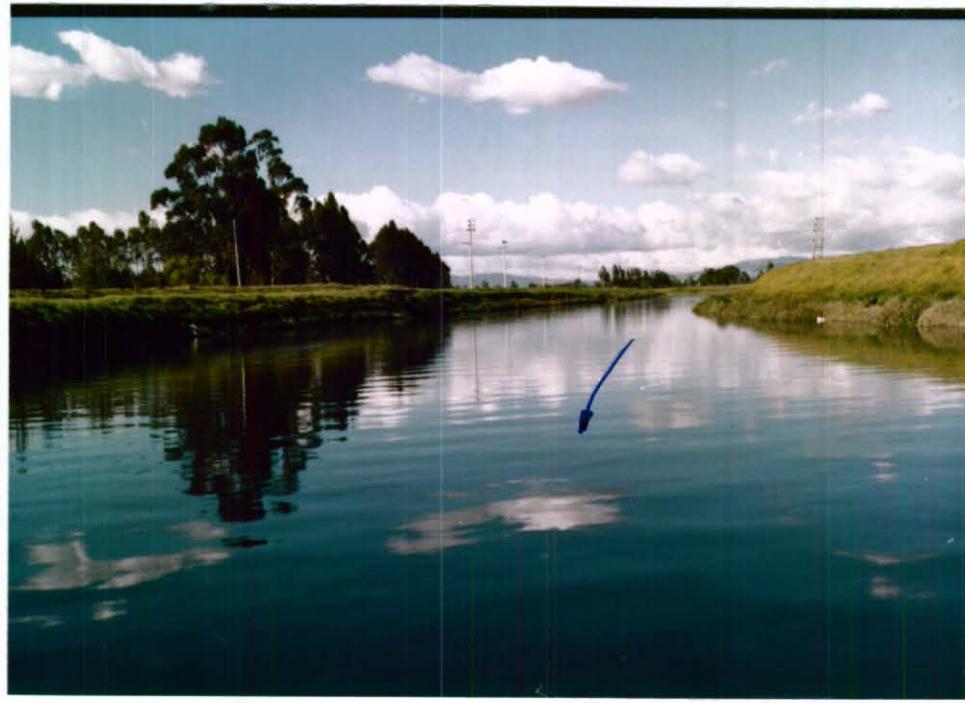
Fotografía No.67: Tramo 55-56. Jarillón izquierdo en buen estado.  
Signos de inestabilidad en el jarillón derecho.

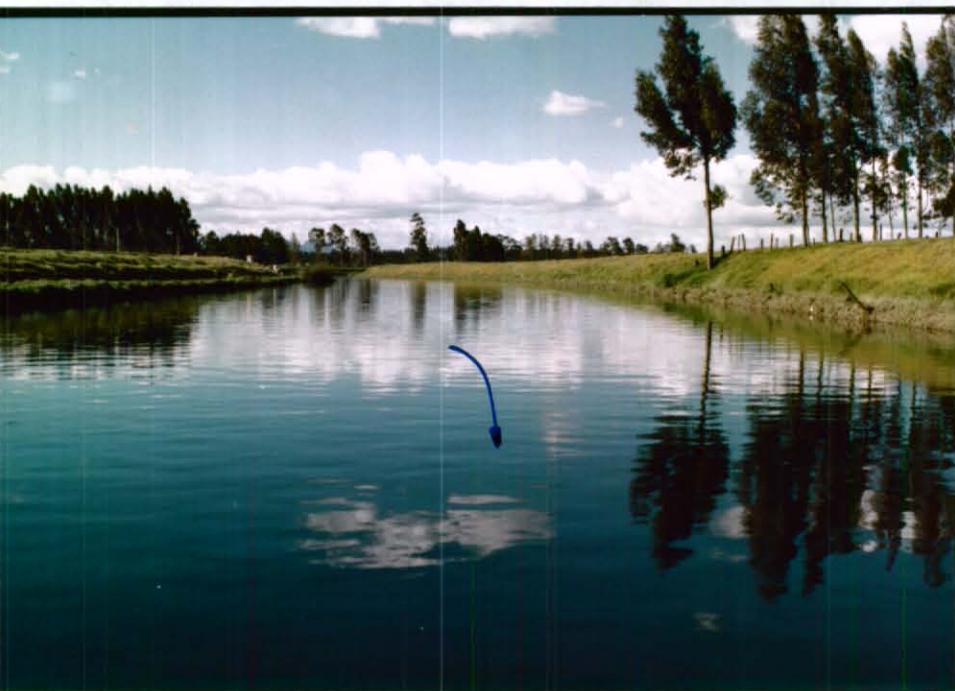
Fotografía No.68: Tramo 57-58. Jarillón izquierdo en buenas  
condiciones. En el jarillón derecho se observa signos de un talud superior  
mal conformado.

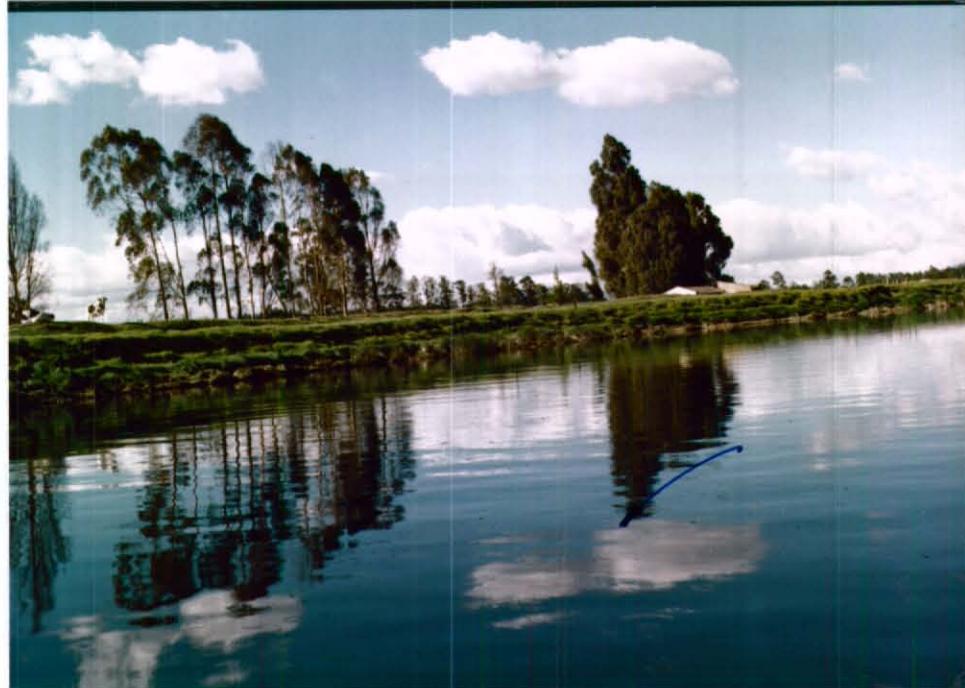
Fotografía No.69: Tramo 58-59 (Curva 36). Se observan signos de inestabilidad en el jarillón derecho producto de la erosión en la base.

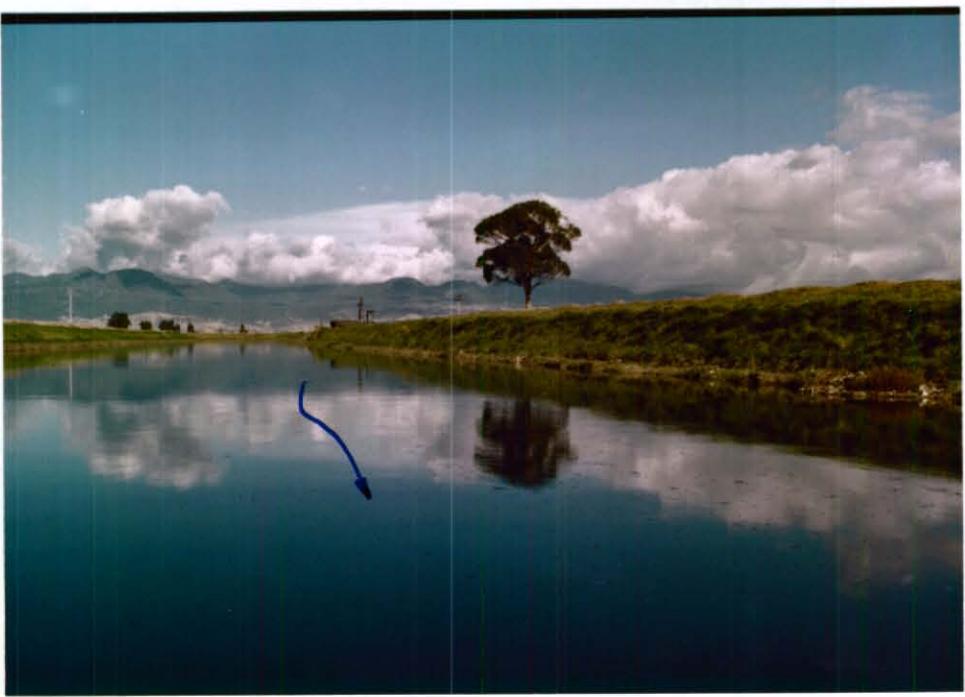
Fotografía No.70: Tramo 59-60. Jarillones en buenas condiciones.

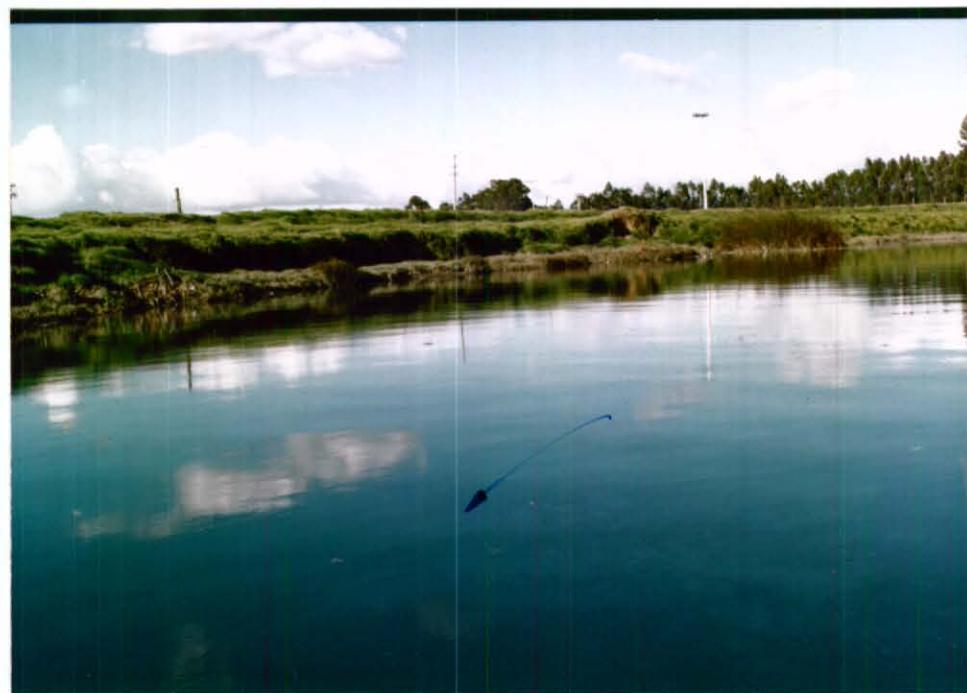
Fotografia No.79: Tramo 66-67. Se observa deslizamiento en el jarillón derecho.

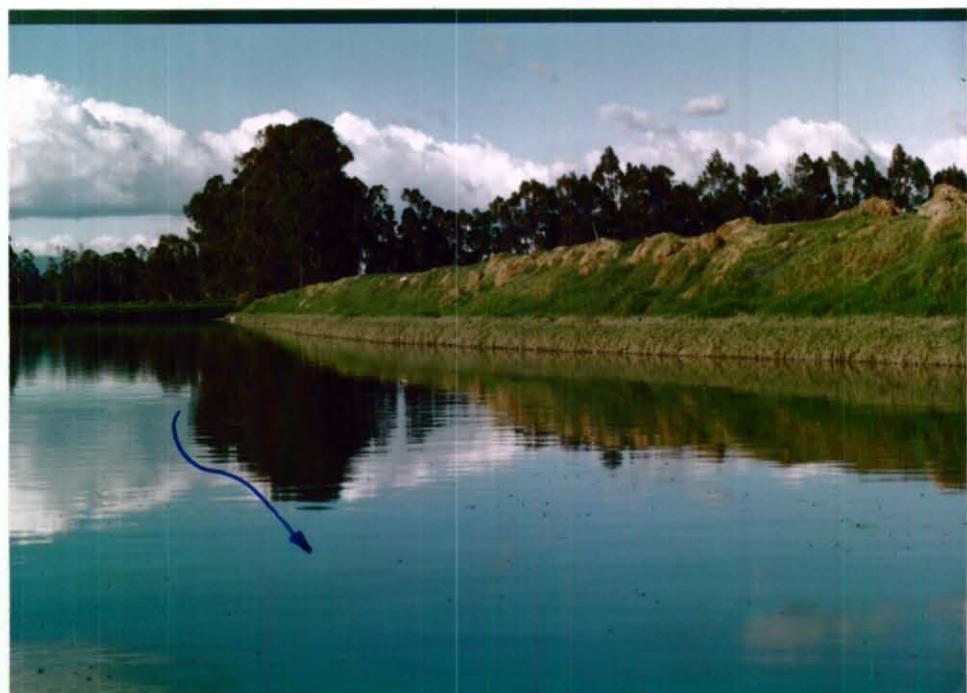
Fotografía No.80: Tramo 68-69. Detalle jarillón izquierdo. (Sin berma).

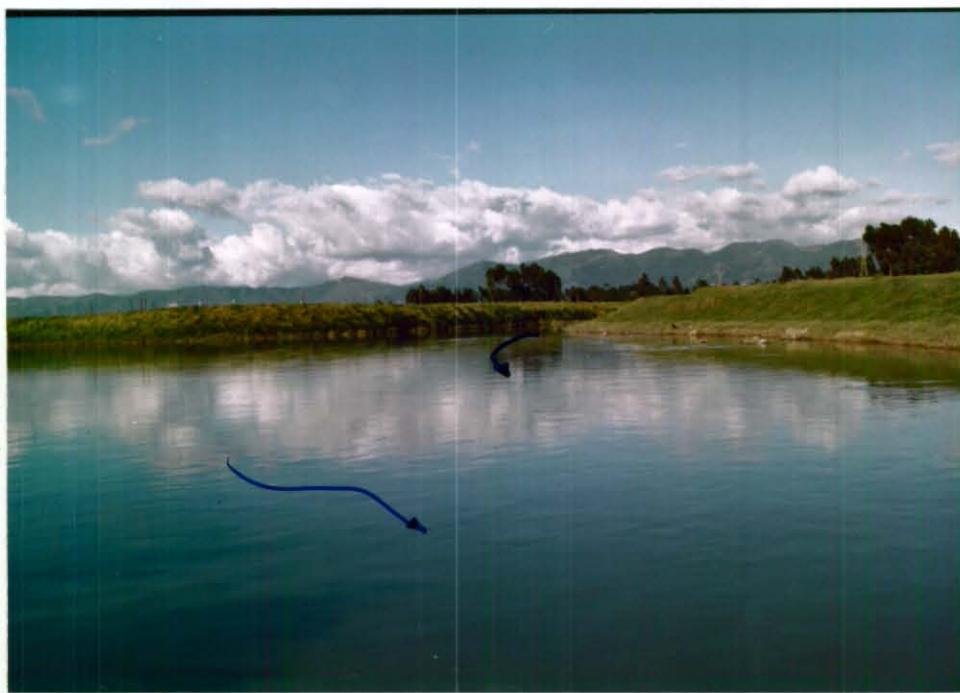
Fotografía No.86: Tramo 78-79 (Curva 45). Se observa confluencia del río fucha. En el jarillón izquierdo aguas arriba, deja de tener berma intermedia.

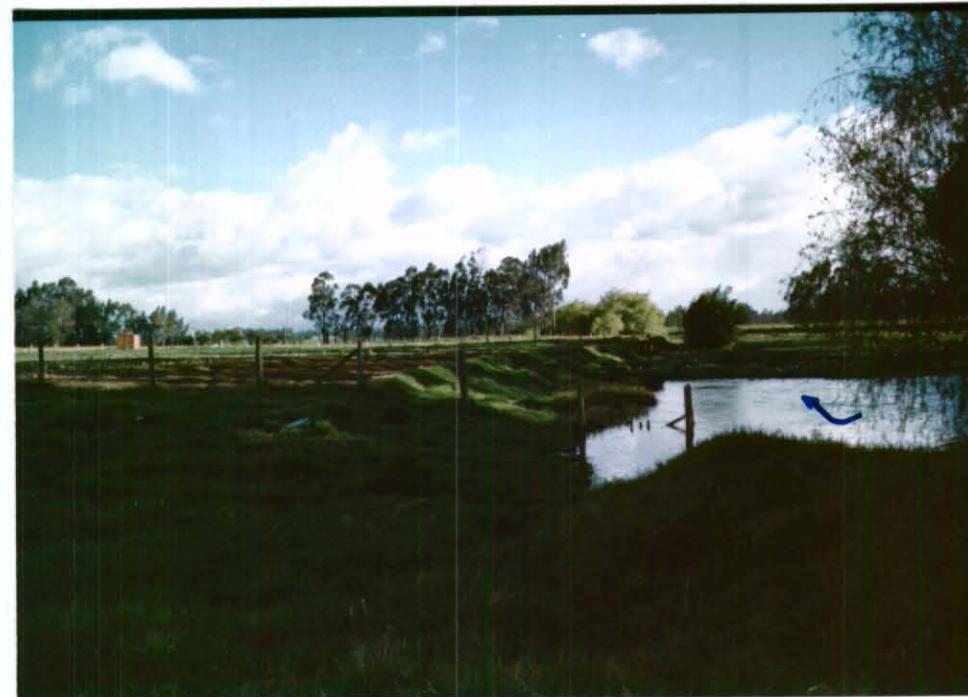
Fotografía No.95: Tramo 152-153. K49+500. Vista hacia aguas abajo.  
Se observa que no existe jarillón izquierdo.

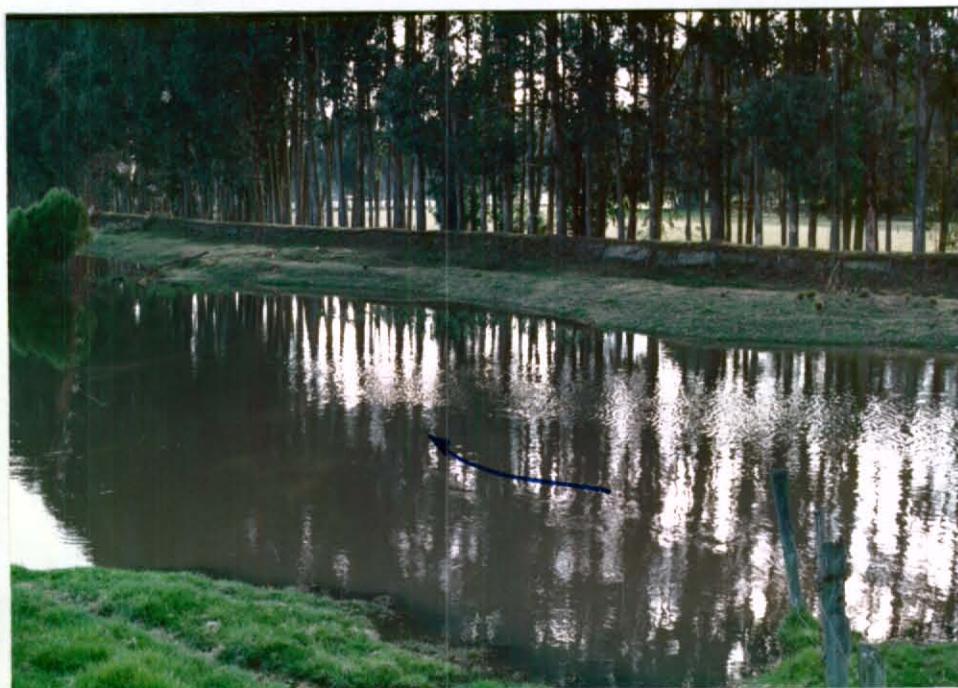
Fotografía No.96: Tramo 157-158 (Curva 89). K49+800. Detalle jarillón derecho. Se observa que la corona del jarillón es bastante delgada.

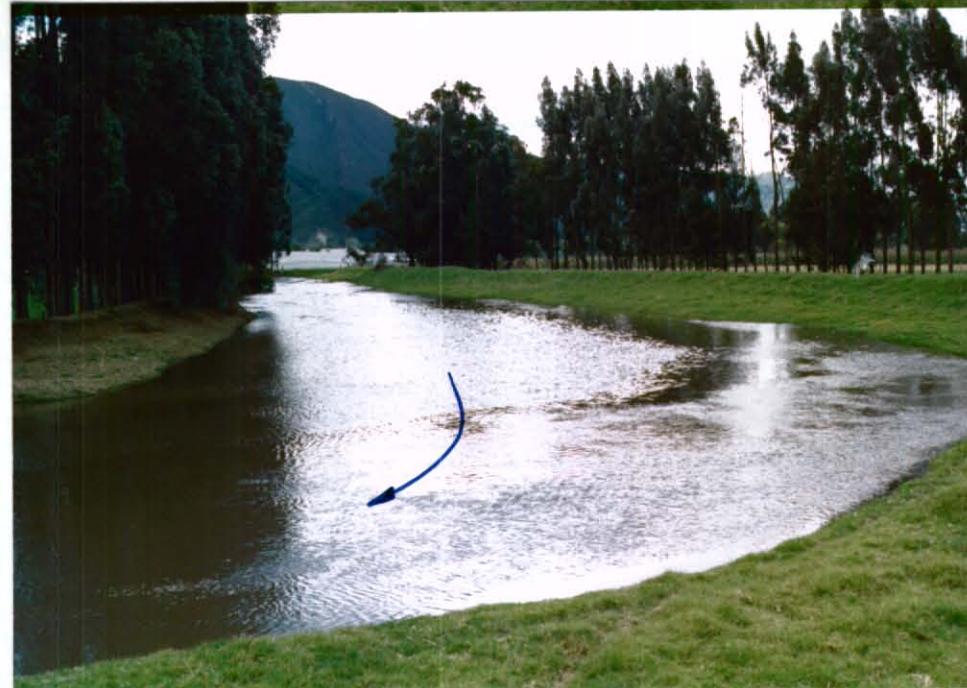
160-161	X			Jarillones en general en buenas condiciones. El jarillón derecho tiene algo de erosión en la cara de talud.
161-162 C 91	X			Jarillones en general en buenas condiciones. El jarillón derecho mejora sus condiciones por encontrarse bastante vegetación en su talud. FOTO No. 97 (jarillón Izquierdo).
162-163

Fotografía No.97: Tramo 162-163. K50+250. Se observa el buen estado del jarillón izquierdo.

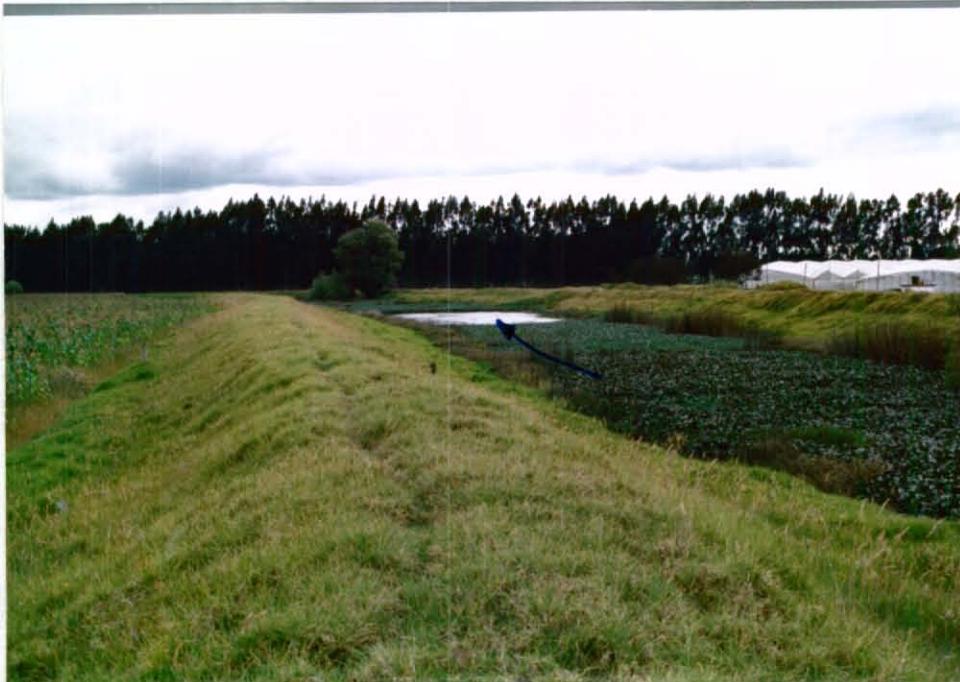
Fotografía No.98: Tramo 166-167 (Curva 95). K51+600. Detalle del jarillón izquierdo, el cual se encuentra en buen estado.
