**Empresa de Acueducto y Alcantarillado de Bogotá**

**INSPECCION Y RECONOCIMIENTO DE LOS  
JARILLONES DEL RIO BOGOTA**

SECTOR ALICACHIN—PUENTE LA VIRGEN

**INFORME FINAL**

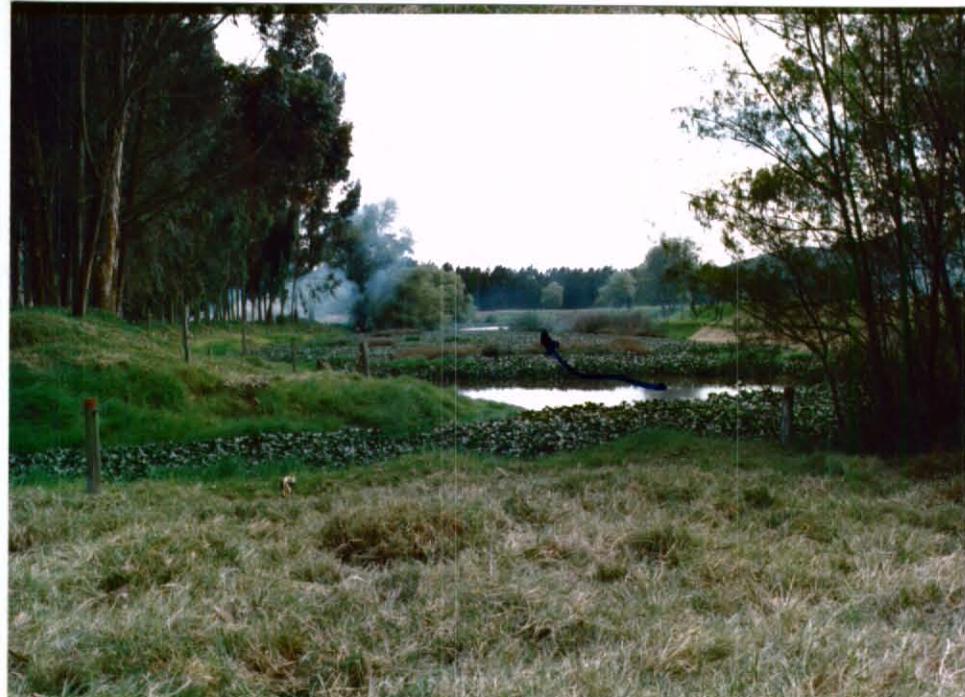
Fotografía No.103: Tramo 170-171. K52+100. Vista aguas abajo  
jarillones en buen estado.

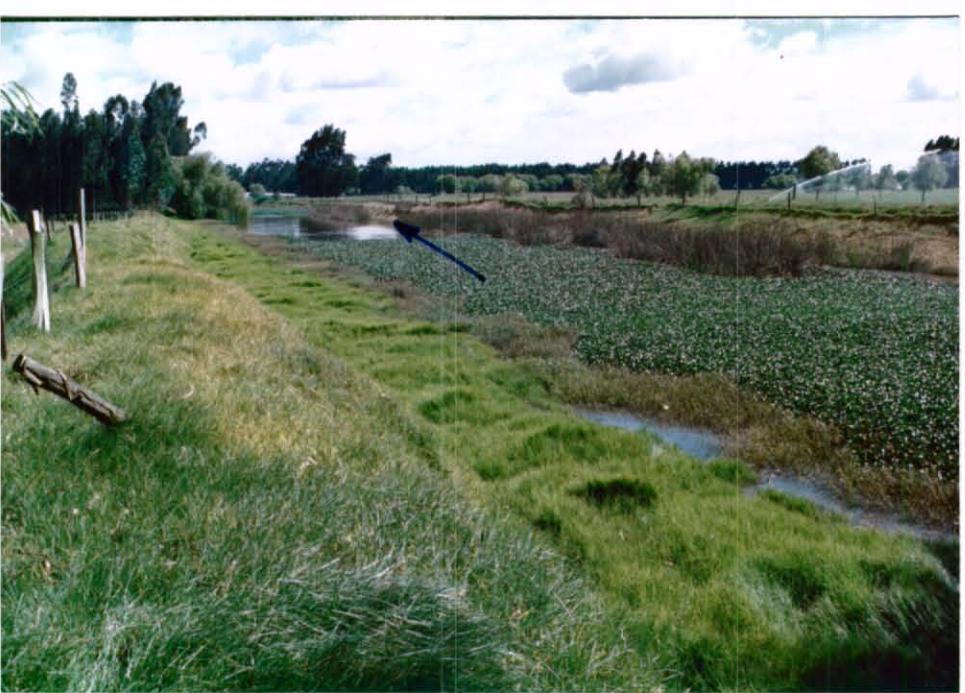
Fotografía No.104: Tramo 171-172. K52+600. Detalle jarillón izquierdo,  
en buenas condiciones. Vista hacia aguas abajo.

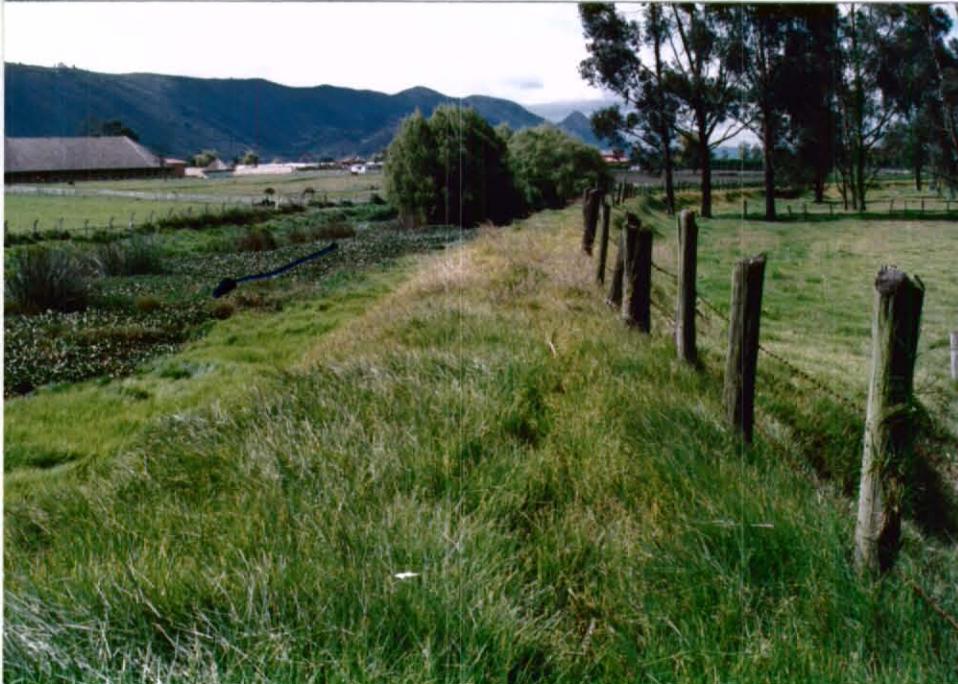
Fotografia No.105: Tramo 171-172. K53+000. Vista hacia aguas arriba.  
Detalle jarillón izquierdo.

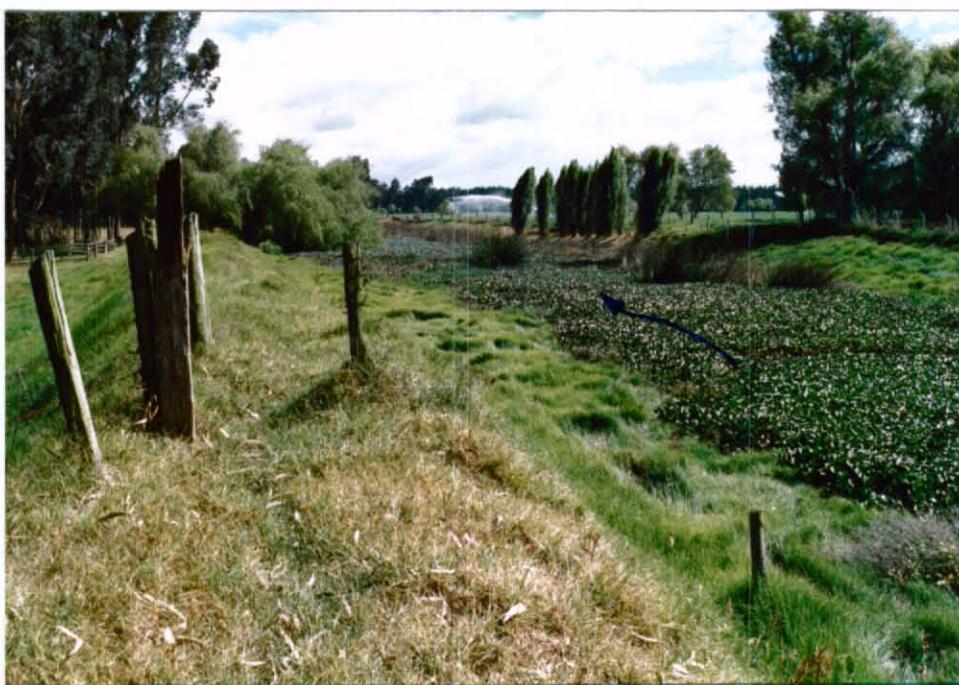
Fotografia No.106: Tramo 172-173. K53+100. Jarillón izquierdo en  
buenas condiciones. El jarillón derecho no está muy bien conformado.  
Se observa abundante presencia de buchón.

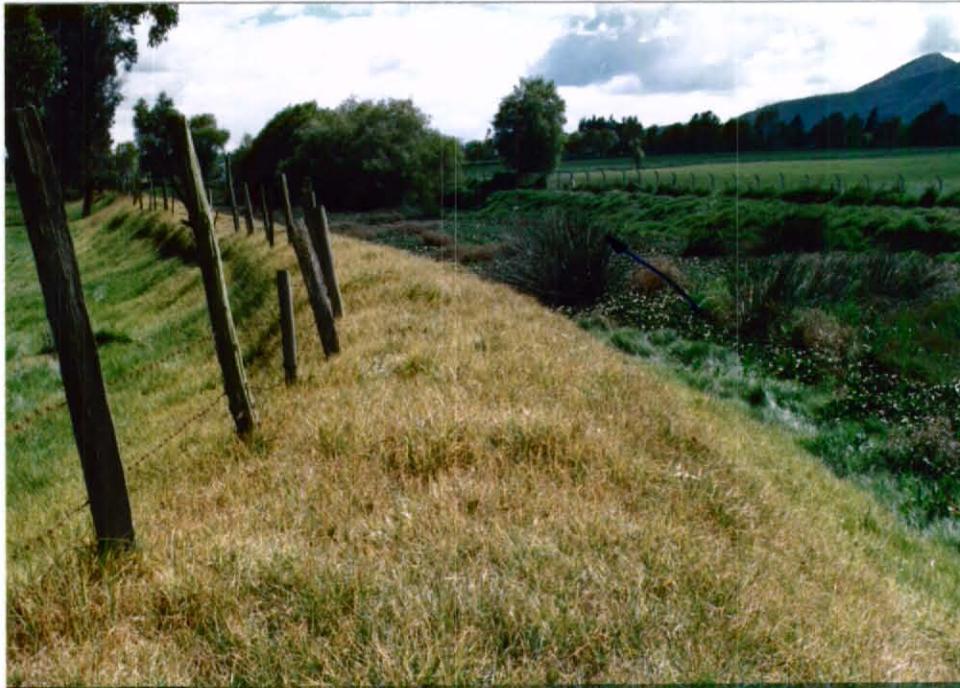
Fotografía No.107: Tramo 172-173. K53+400. Vista hacia aguas abajo. Se observa jarillón izquierdo en buenas condiciones mientras que el derecho no está muy bien conformado.

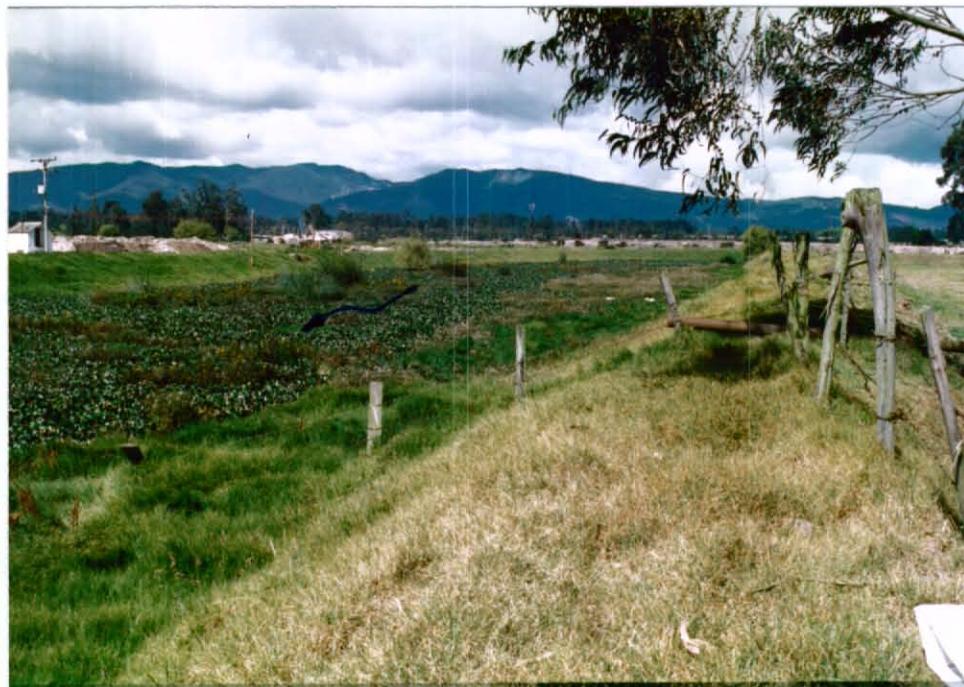
Fotografía No.108: Tramo 173-174. K53+600. Vista aguas arriba se aprecia jarillón izquierdo y derecho bien conformados.

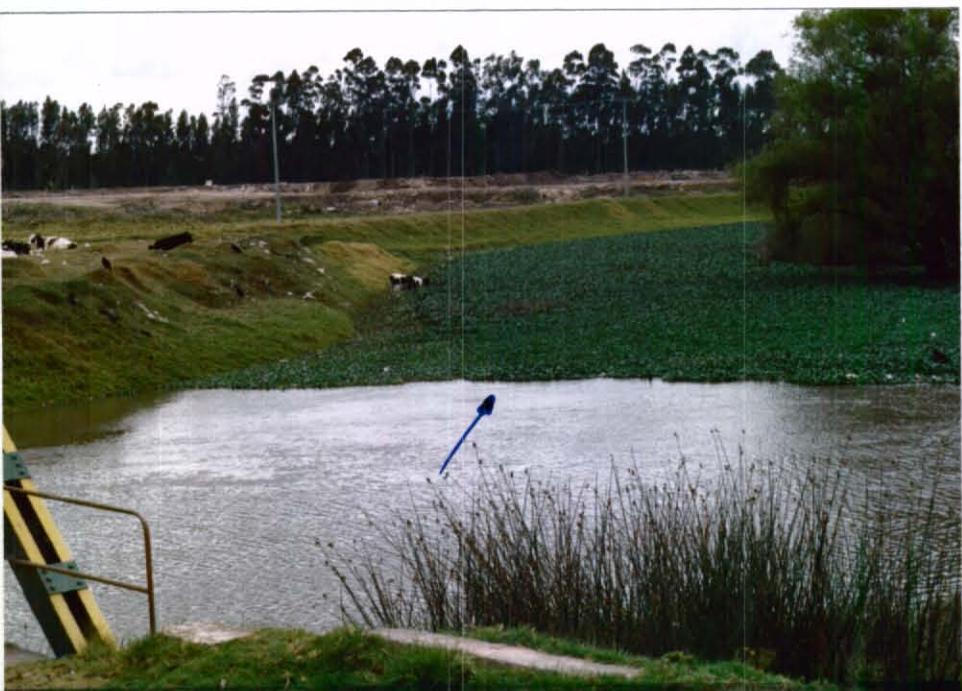
Fotografía No.114: Tramo 178-179. K55+100. Puente La Virgen. Se observa jarillón izquierdo en buenas condiciones. Río con abundante buchón y al fondo zona de construcción de relleno. (Vista hacia aguas abajo).
