**ALCANCE DE LOS TRABAJOS QUE SE VIENEN EJECUTANDO  
PARA LA EVALUACIÓN GEOTECNICA PRIMERA FASE  
ESTABILIDAD DEL TALUD EN LA MINA SÁNCHEZ GONZÁLEZ  
CONSORCIO SANTAFÉ  
EMPRESA DE ACUEDUCTO Y ALCANTARILLADO DE BOGOTÁ  
EAAB**

**CONTRATO DE CONSULTORIA N° 175 DE 2004**

CONSULTORÍA PARA EL MONITOREO GEOTÉCNICO SOBRE LOS TALUDES  
AFECTADOS POR LA INUNDACIÓN DEL RÍO TUNJUELITO AVENIDA CARACAS Y  
BOYACA SECTOR GRAVILLERAS EN BOGOTÁ D.C.

**INFORME FINAL DE CONSULTORÍA**

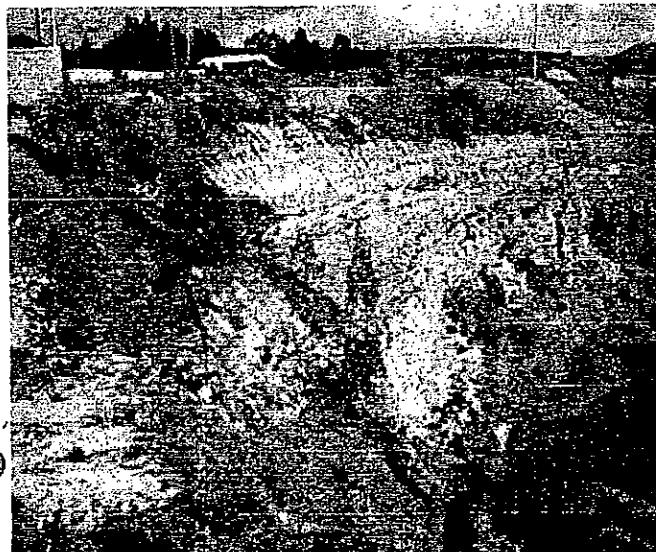
El talud presenta una berma intermedia de unos 3 m de ancho y en la parte baja se encuentra cubierta por una delgada capa de relleno y pastos (ver fotografía 2a y 2b).

Fotografías 2a y 2b: Se presenta en estas fotografías una vista general del talud del costado sur, en la parte sur del dique transversal de relleno. En la parte intermedia del talud se observa la berma de 3 a la que se hace referencia en el texto. Comparando una fotografía al inicio del seguimiento y una al final en el mes de abril no se evidencia un aumento significativo de la erosión, sin embargo existen pequeños depósitos de material erosionado en la parte baja..

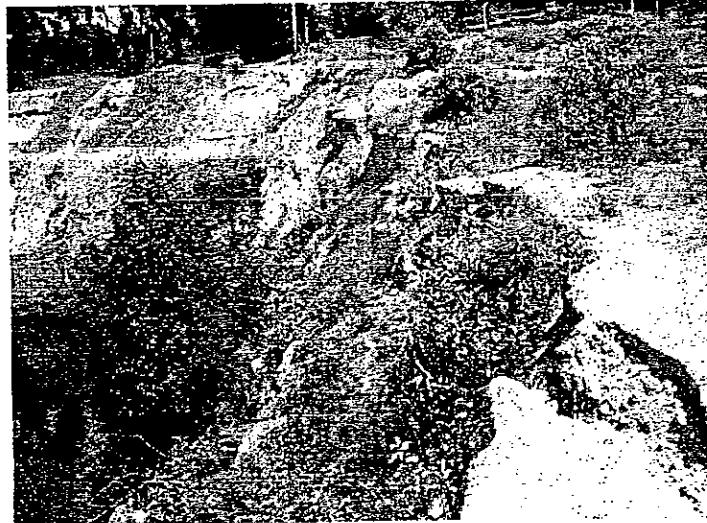
Se trata de un dique intermedio que se localiza entre el talud sur y el talud intermedio de la Avenida Caracas, el cual se encuentra cubierto superficialmente por relleno. En la cara del lado norte se encuentran surcos profundos de erosión y grietas detrás de la corona del talud, que evidencian un proceso de inestabilidad activo; sin embargo, este problema no tiene incidencia directa sobre la estabilidad del corredor de la Avenida Caracas (fotografías 4a y 4b).

Se resalta el escalonamiento marcado de los bloques de falla que se encuentra desde visitas anteriores, que indican que esta falla ha evolucionado en los últimos meses; con base en las observaciones de campo, el deslizamiento consiste en una falla translacional o en bloque, muy probablemente gobernado por un estrato arcilloso débil que se encuentra por debajo del nivel del agua de embalse.

Fotografías 4a, 4b: Se observa la parte de la cara norte del Dique transversal donde se presentan desprendimientos de bloques de suelo, estos desprendimientos aunque pequeños se vienen presentando con mayor frecuencia en las últimas campañas.

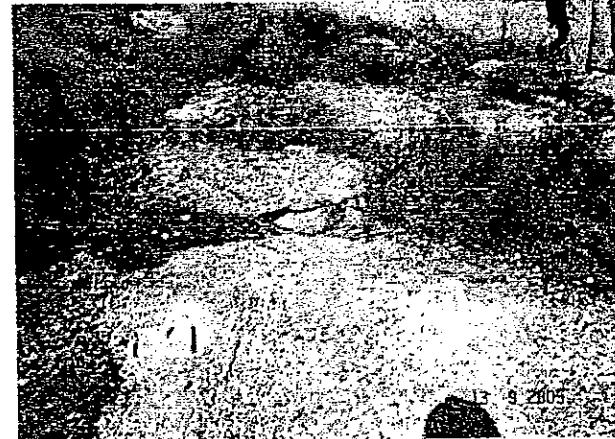
Los extensómetros de superficie 1 y 2 se mantienen estables y no revelan cambios de apertura de las grietas que se encuentran más próximas a la cara del talud (ver fotografías 5a y 5b).

Fotografías 5a y 5b: Comparación entre el mes de septiembre y el mes de abril de los extensómetros de superficie

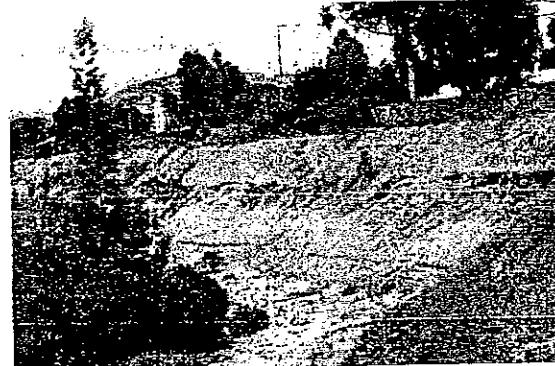
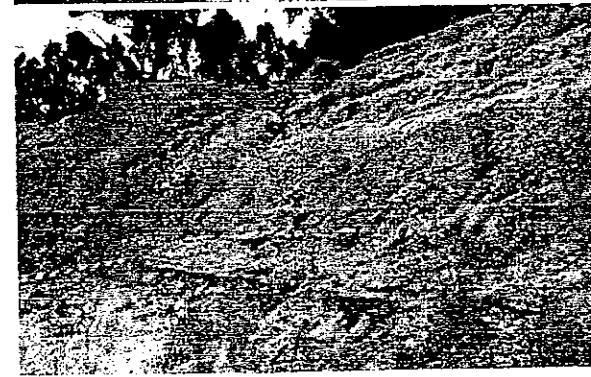
Se observa sobre la franja superior del talud el proceso continuo de erosión en surcos (ver fotografía 7), que se acentúan en dos niveles intermedios del talud sobre capas de suelo limoarenoso, dejando la posibilidad de desprendimientos de bloques de suelo en el extremo superior del talud (fotografías 6a, 6b, 6c y 6d). Entre los meses de agosto de 2005 y abril de 2006 se observó evolución en estos procesos.

Fotografías 6a, 6b, 6c y 6d: Al comparar las fotos tomadas a lo largo del monitoreo se observan los surcos producidos por los procesos erosivos..

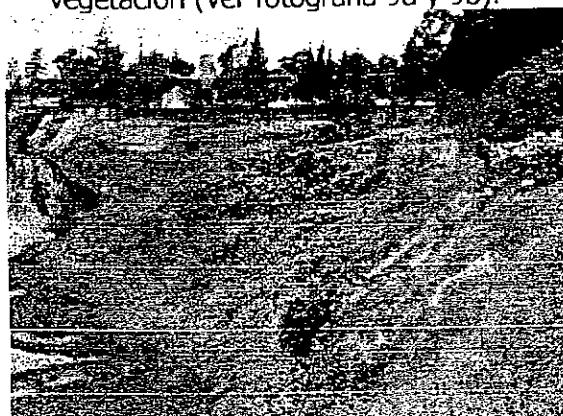
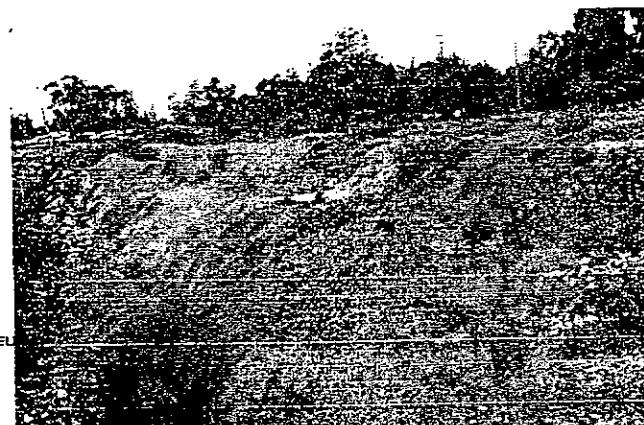
Por el costado norte, se encuentra una capa espesa de relleno inestable; en el sitio se pueden observar antiguos problemas de estabilidad por efecto de la saturación generada durante el ascenso del nivel de embalse en el interior de la cantera; en las últimas campañas no se encuentran manifestaciones recientes de deformaciones. En la parte baja del talud se presentan desprendimientos muy superficiales de suelo, en la zona de mayor pendiente sin vegetación (ver fotografía 9a y 9b).

Fotografía 9a y 9b: Vista General del talud Norte: El talud natural de esta zona se encuentra cubierto por rellenos sueltos, menos competentes, y que presentan una inclinación menor al resto del talud de la avenida caracas; durante las campañas no se evidenciaron manifestaciones de movimiento.

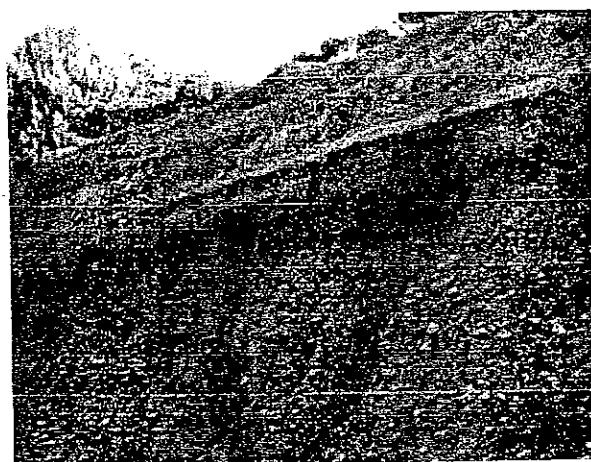
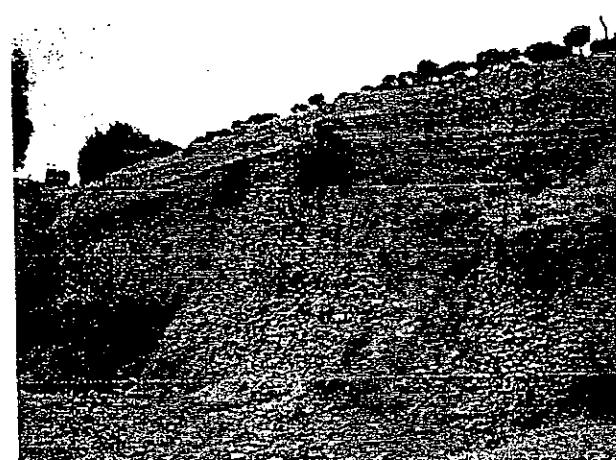
Se observan en el talud, problemas leves de erosión superficial se reflejadas en desprendimientos de pequeños bloques de suelo conformando en la base pequeños conos de detritos (fotografías 10a y 10b). En las dos fotografías mencionadas se compara la condición del talud entre los meses de septiembre de 2005 y marzo de 2006 encontrándose tan solo cambios superficiales leves. Se ve también un incremento en vegetación.

Fotografías 10a y 10b: Vista del talud del costado sur en predios de HOLCIM. Se presentan cambios leves en el talud por la erosión comparado con lo observado en el mes de septiembre; sin embargo, también se encuentra un incremento leve en la cobertura vegetal.

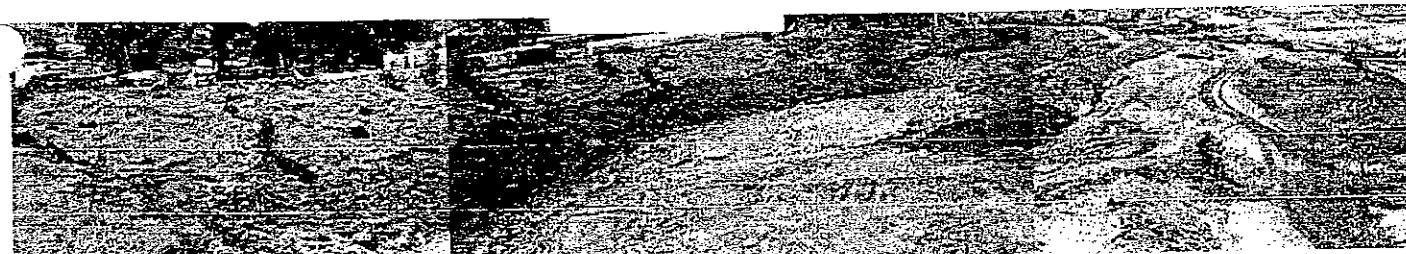
Se trata de un talud de corte inclinado a 45°, del orden de 12 m de altura, en límites del predio de Cemex con las Instalaciones de Holcim; Este talud se encuentra cubierto por vegetación y no presenta señales de inestabilidad (ver fotografía 12a).

Fotografía 12a: Estado del talud de Cemex, diciembre 16 de 2005

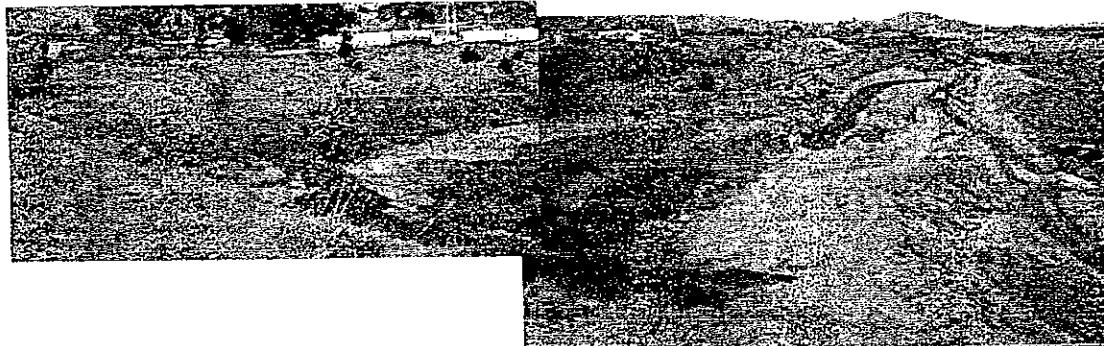
En la parte baja del talud se han venido colocando estériles sobre la berma inferior a lo largo del periodo de seguimiento (ver fotografías 12a, 12b, 12c, 12d), los cuales actúan como estructura de confinamiento de la pata del talud adyacente a la Avenida Boyacá.

Fotografía 12b: Inicio de conformación de relleno en la parte media del talud, enero 31 de 2006

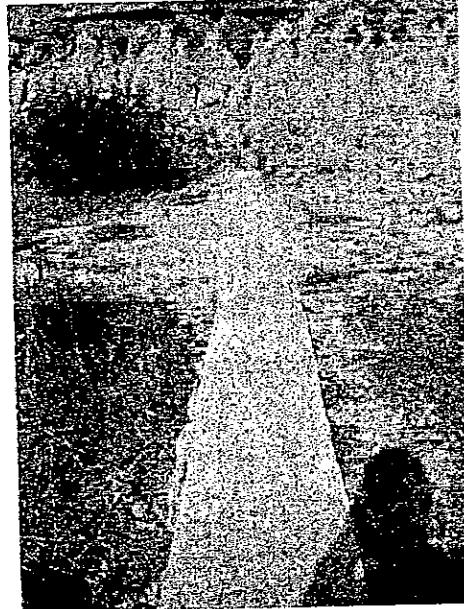
FOTO N° 9

FRANJA DE MORTERO N° 7 PARTE INFERIOR  
(EXTENSÓMETRO DE SUPERFICIE)

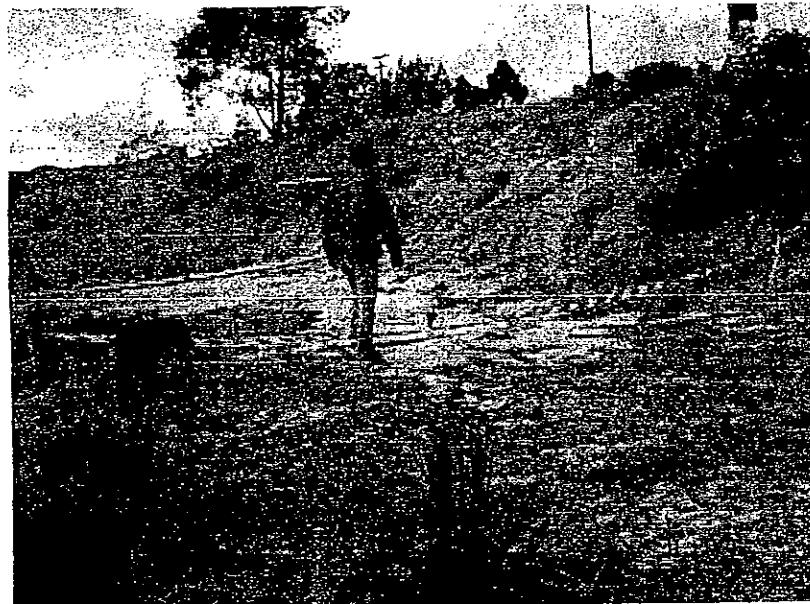
**FOTO N° 16**

**FRANJA DE MORTERO N° 2 PARTE INFERIOR Y LINEA DE MOJON  
FSA - L 8**

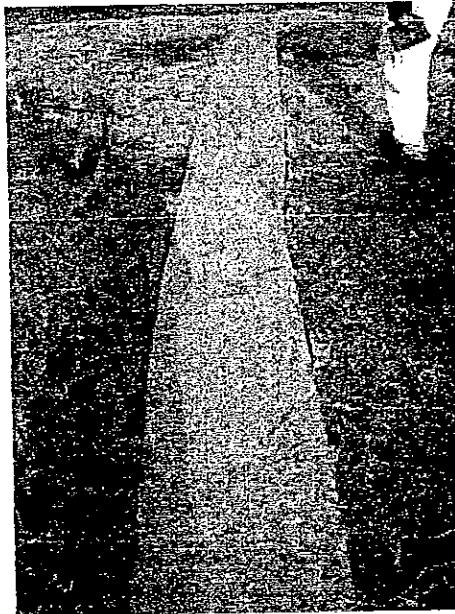
**FOTO N° 19**

**FRANJA DE MORTERO N° 3 PARTE SUPERIOR  
(EXTENSÓMETRO DE SUPERFICIE)**

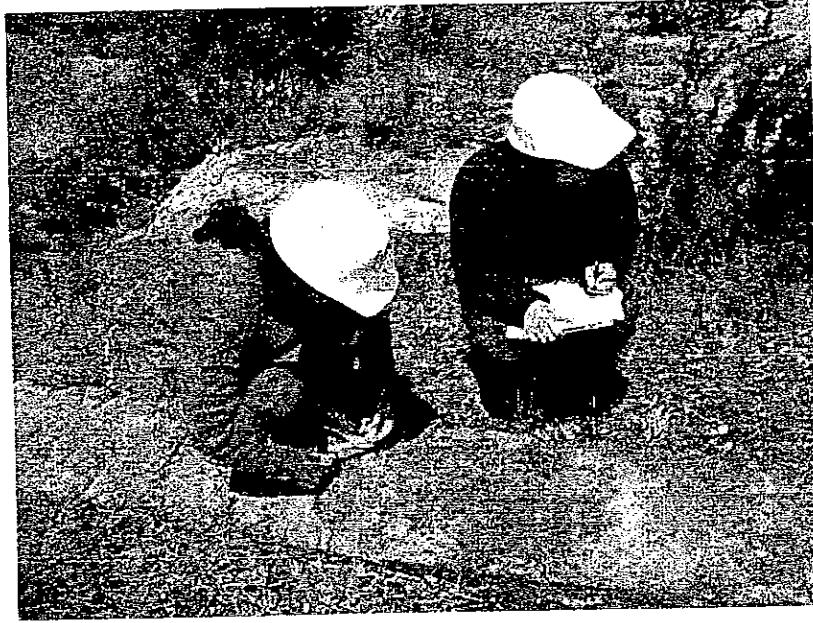
FOTO N° 27

LECTURA DE GRIETOMETROS

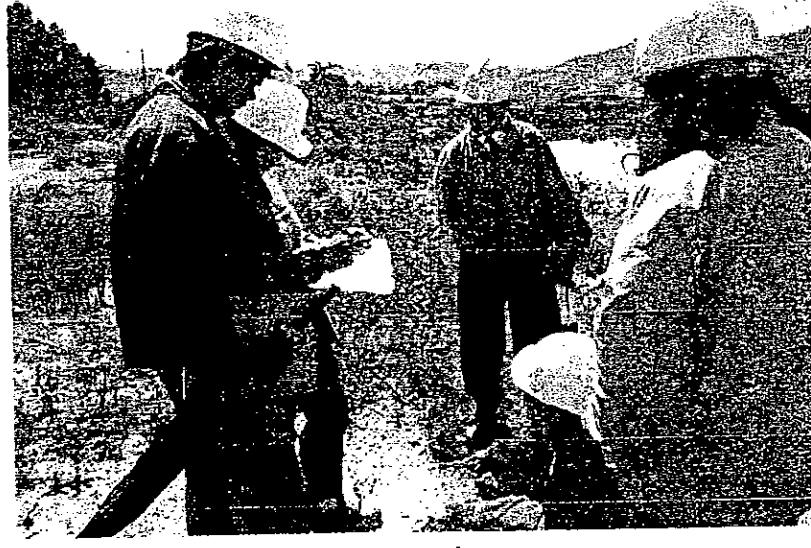
FOTO N° 28

VISITA GEOTÉCNICA
